Fredensborg Kommune - screening af kommunens Øresundskyst

Område 4

Marts 2017

Projekt nr. 227086
Dokument nr. 1222156200
Version 2
Udarbejdet af MML, ABI, PFKL,
PRA
Kontrolleret af JAD
Godkendt af PRA

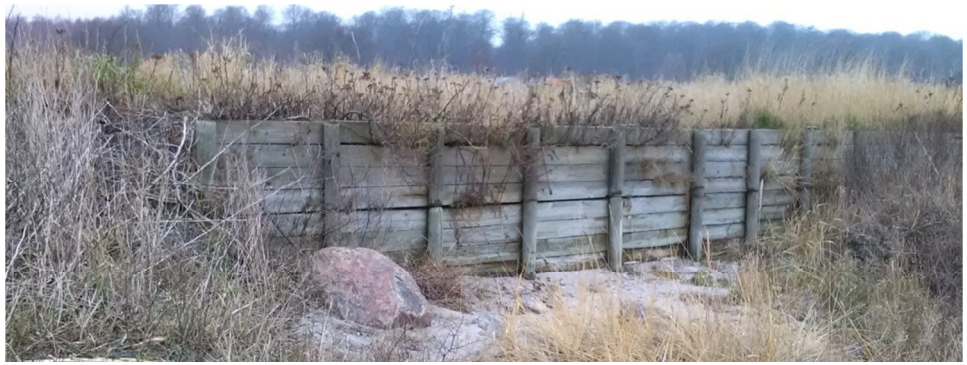
Figur 3-3 Visuel start på plankevæg omtrent 40 m nord for den nordlige mole i Nivå Havn.

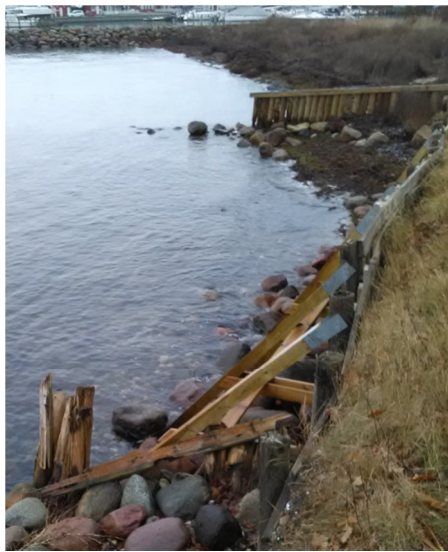
Figur 3-4 Pælevæg understøttet med reglar. I baggrunden ses en pælehøfde hvor stranden slutter.

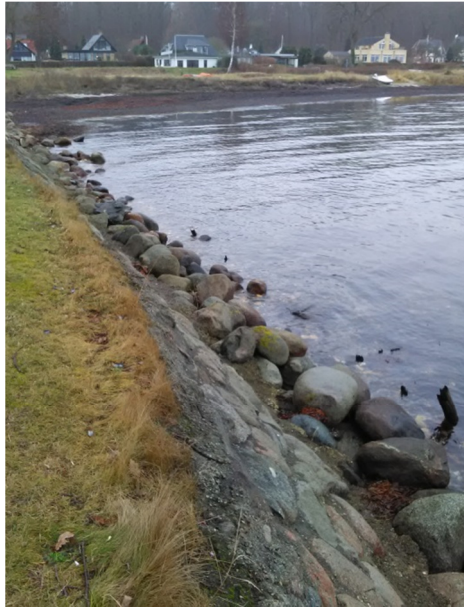
Hvor diget løber i en øst-vest gående retning erstattes stensætningen af et udstøbt glacis med sten ved foden (se Figur 3-6). Betonindfatningen fortsætter ca. 100 m ind mod land indtil ca. 30 m landværts kystlinjen.

Figur 3-6 Hvor diget drejer til øst-vest gående retning er diget erosionsbeskyttet af en betonindfatning.

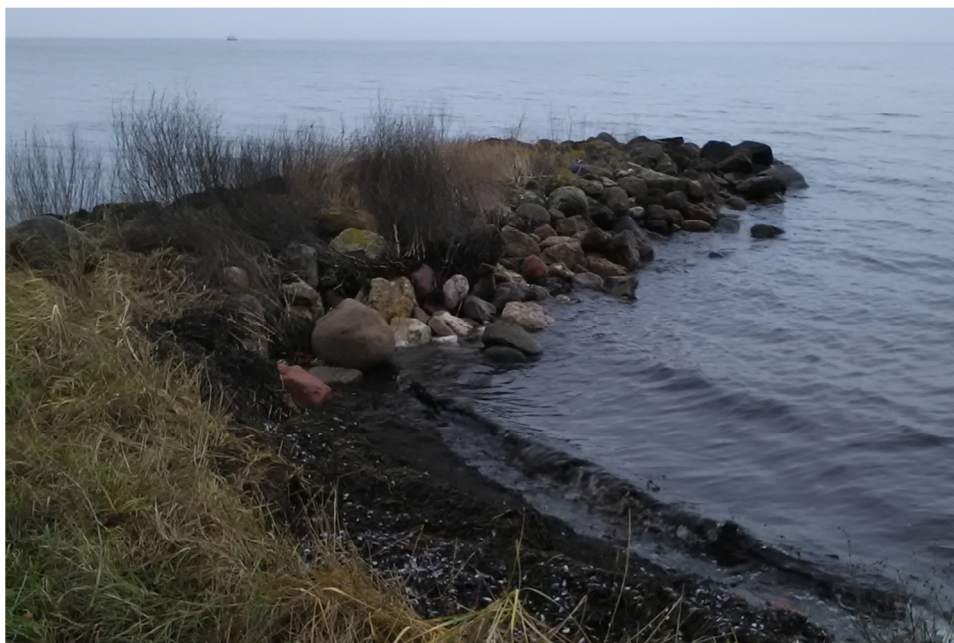
Ved matr. 11ag, Dageløkke By, Humlebæk er der konstrueret en høfde. Høfden består af varierende stenstørrelse hvor de mindste er under 20 cm og de største vurderes op til 50 cm. Middelstenstørrelsen vurderes til 35 cm. Stenene dækker et rør, der udleder regnvand fra Gl. Strandvej, som er beskrevet i (Kapitel 3.2) .

Figur 3-9 Høfde af varierende stenstørrelse ud for matr. 11ag, Dageløkke By, Humlebæk.

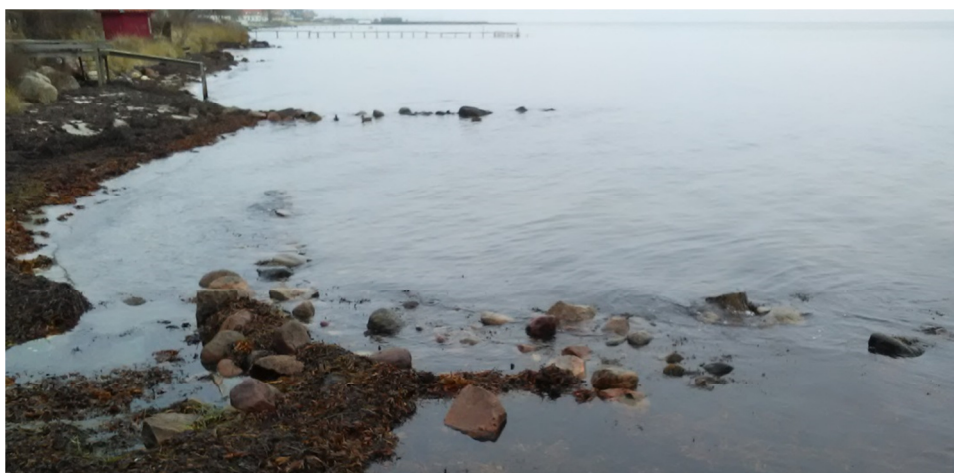
Figur 3-10 Mindre høfder ud for matr. 54a og 54b, Dageløkke By, Humlebæk (i forgrunden) og matr. 11ak, Dageløkke By, Humlebæk (i baggrunden).

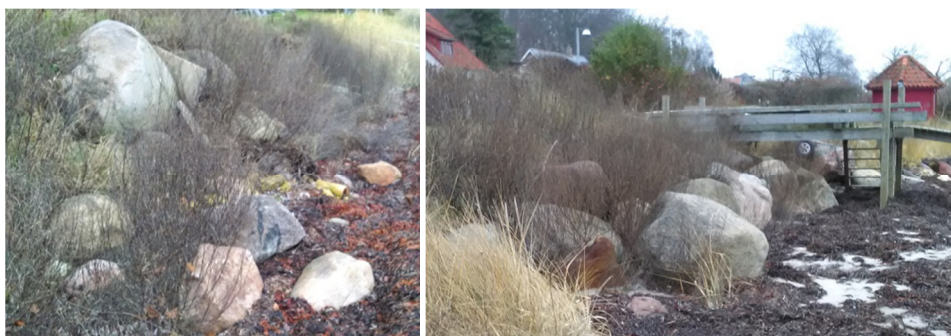
Fra matr. 11ag mod nord indtil matr. 53a er der en mindre kystbrink hvor terrænet hæves med mellem 0,5 til 1,5 m. Brinken strækker sig over ca. 80 m, og to steder langs denne strækning er der lokalt udlagt sten på op til 1 m (se Figur 3-11). Tilstanden af den sydligste placering, ved matr. 11ac, er på et niveau således at denne ingen kystbeskyttende virkning har. Ved den nordligste placering, ved matr. 53b, er stenene udlagt således at der opnås en vis kystbeskyttende virkning.

Figur 3-11 Spredte sten på op til 1 m udlagt på brinken ved matr. 11ac (tv.) og matr. 53b (th.), Dageløkke By, Humlebæk.

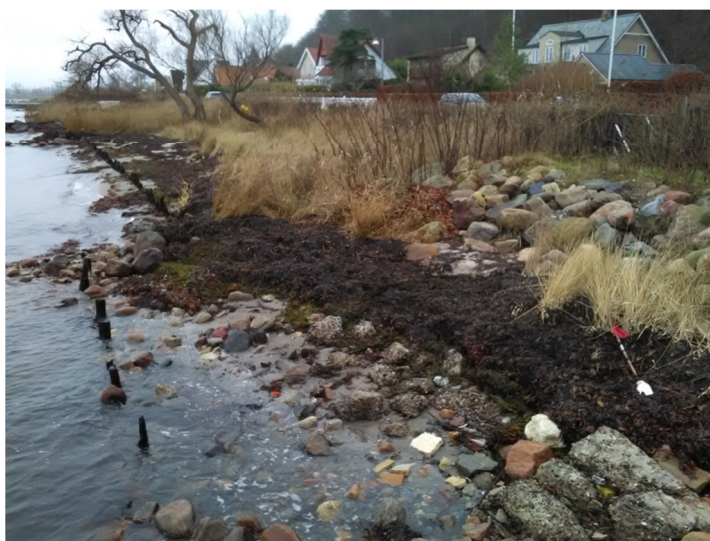
Figur 3-13 I baggrunden ses rester af pæleværk ved matr. 11ah, Dageløkke By, Humlebæk. I forgrunden ses starten af skråningsbeskyttelsen ved matr. 6af, Dageløkke By, Humlebæk.

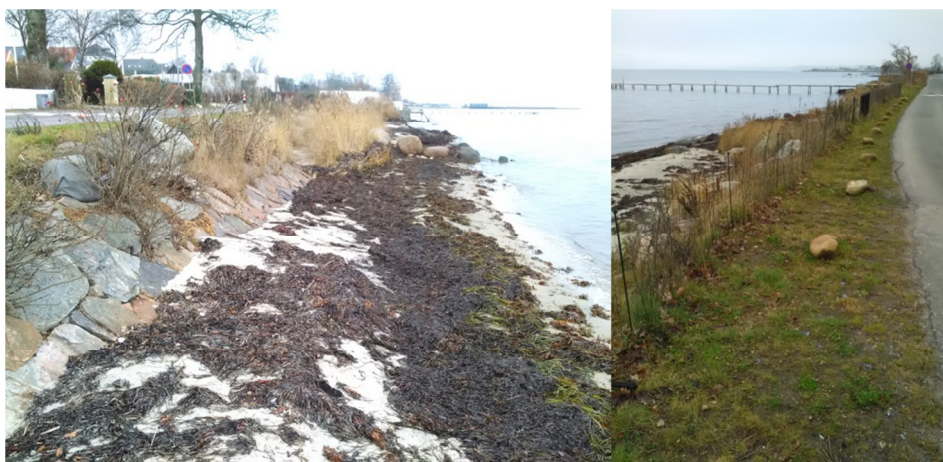
Ved matr. 6af, Dageløkke By, Humlebæk, er der etableret en skråningsbeskyttelse havværts den naturlige skråning der er tæt ved Gammel Strandvej. Stenene er ca. 50 cm og den underliggende geotekstil er flere steder synlig. Beskyttelsen fortsætter i en 90 grader knæk ind mod Gammel Strandvej. Her fortsætter skråningsbeskyttelsen i en stensætning indstøbt i beton (et glacis) med løse sten på toppen som ikke kan holde på materialer ind mod vejen. Kystlinjen på denne strækning ligger kun ca. 5 m fra Gammel Strandvej og stensætningen har derfor betydning for vejens modstand overfor erosion (se Figur 3-14).

Figur 3-14 Indstøbt stensætning (glacis) langs med Gammel Strandvej ved matr. 6ae og 6ag, Dageløkke By, Humlebæk.

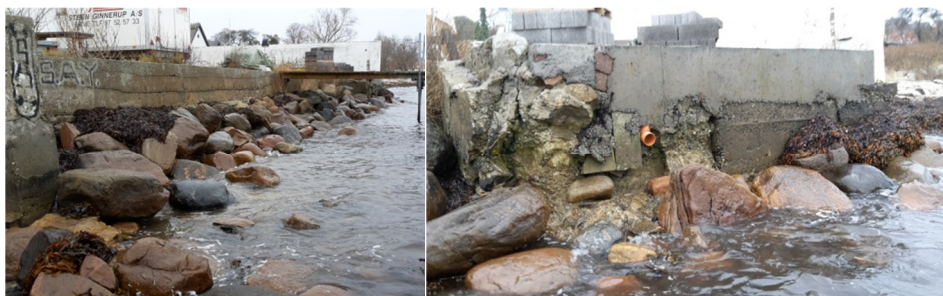
Længere mod nord drejer Gammel Strandvej væk fra kysten hvorfor der igen er bebyggede matrikler kystværts vejen. Den første af disse er matr. 6i, Dageløkke By, Humlebæk. Ved denne matrikel er der etableret en betonmur delvist støttet af sten i vandkanten (se Figur 3-15). Nord for denne matrikel er der en åben strand uden beskyttelse. Idet der ikke er faste konstruktioner er der et fladere strandprofil end syd for, hvor beskyttelsen af Gammel Strandvej er en hindring for en naturlig udvikling af strandprofil.

Figur 3-15 Betonmur delvist understøttet af sten ved matr. 6i, Dageløkke By, Humlebæk. Muren forsætter langs med kysten på hele matriklen.

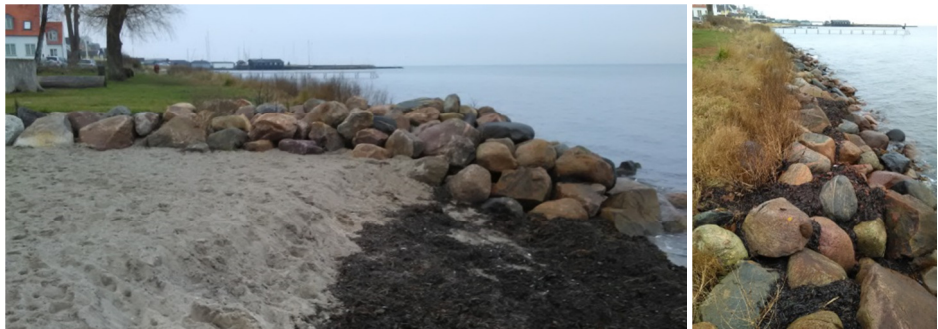
Nord for den åbne strækning starter en skråningsbeskyttelse i vandlinjen ved matr. 13d, Sletten, Humlebæk (se Figur 3-17). Skråningsbeskyttelsen har topniveau i kote ca. +1 mDVR90 og består af sten på mellem 40 og 60 cm. Denne skråningsbeskyttelse overgår til en todelt beskyttelse, bestående af en mindre mængde sten nær vandlinjen og en skråningsbeskyttelse et par meter landværts (se Figur 3-18). Denne beskyttelse stopper ved matr. 48, Sletten, Humlebæk.

Figur 3-17 Skråningsbeskyttelse i vandlinjen ved matr. 13d, Sletten, Humlebæk.

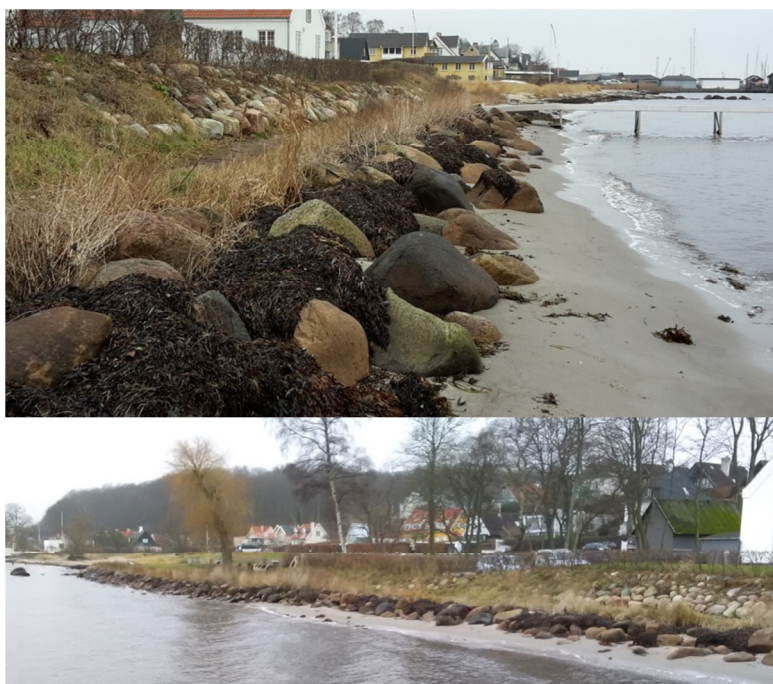
Figur 3-18 (Øverst) Todelt skråningsbeskyttelse startende ved matr. 13a, Sletten, Humlebæk.
(Nederst) Overgangen mellem skråningsbeskyttelsen ved matr. 13d og 13a, Sletten, Humlebæk.

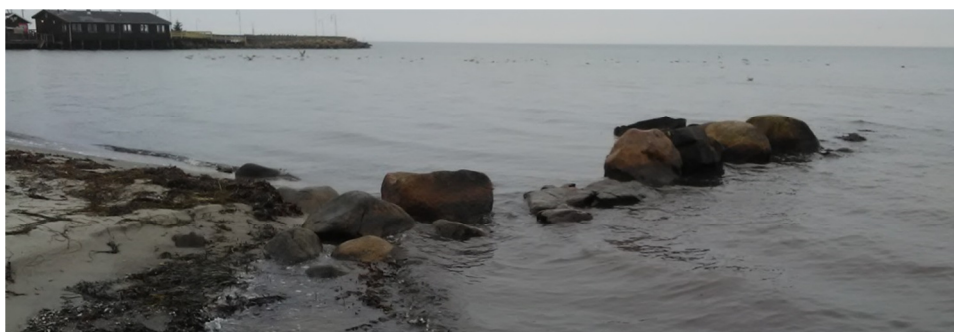
Den resterende del af strækningen frem mod Sletten Havn er der foruden en mindre høfde, ingen kystbeskyttelse (se Figur 3-19). Høfden består af delvist spredte sten på ca. 80 cm. Høfdens virkning begrænset, men dog synlig (se Figur 3-20 og Figur 3-19).

Figur 3-20 Nordligste h fde i omr de 4 best ende af sten p  ca. 80 cm. Dens store hul g r at den ydre del har minimal effekt.

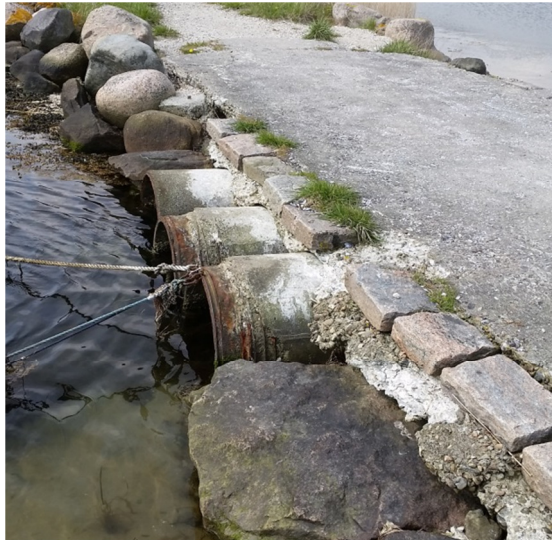
Mellem havnebassinet i Niv  Havn og lergraven nord for havnen er der, 200 m havv rts Strandvejen, 3 underf ringer   ca. 60 cm, der bevirker en tidevandsgenereret str m ind og ud af lergraven. Underf ringerne bevirker s ledes at vandstanden i lergraven f lger den ydre vandstand i  resund.

Figur 3-21 Underføringer under sti ved stationering 3200. Underføringen forbinder havnebassinet i Nivå Havn med den nordfor liggende lergrav på matr. 52a Dageløkke By, Humlebæk.

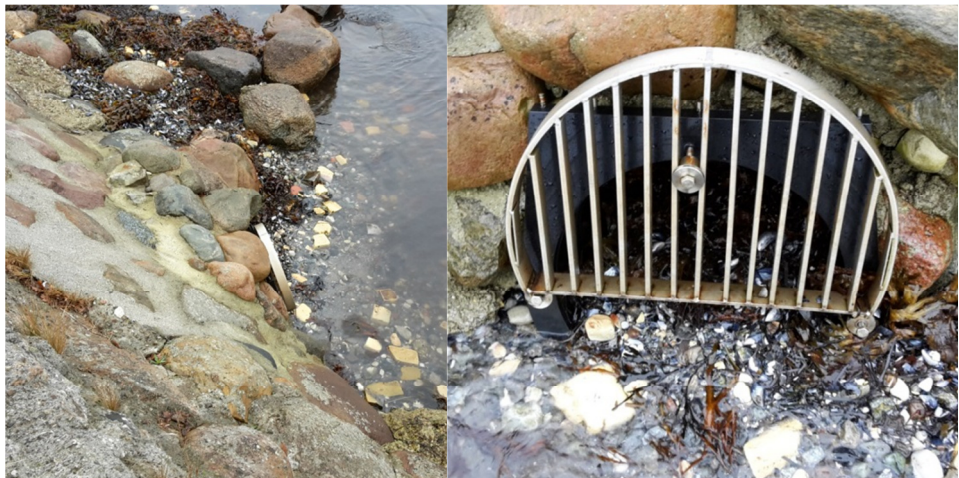
I den sydlige del af område 4 er der i diget der vender mod NNØ, et mindre udløb på ca. 50 cm (se Figur 3-22). Udløbet er placeret i glaciets ca. 100 m fra Strandvænget. Udløbets placering og størrelse er i overensstemmelse med oplysninger fra LER.

Figur 3-22 Udløb i diget i den sydlige del af område 4 ved Strandvænget. Udløbet er placeret hvor diget vender mod NNØ.

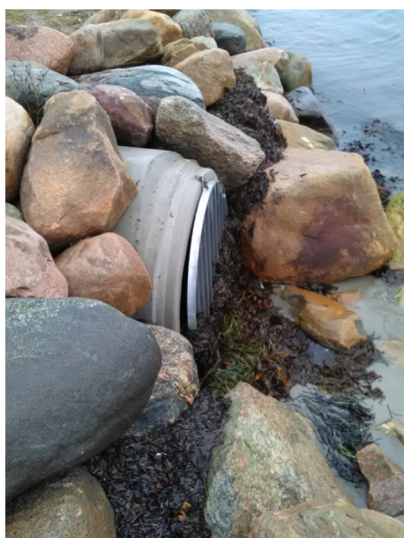
Ved skellet mellem matr. 13c og 13d, Sletten, Humlebæk, er der yderligere udløb (se Figur 3-23). Dette udløb måler ca. 80 cm i diameter og er i overensstemmelse med LER oplysninger. Derudover blev der observeret et mindre udløb i betonmuren omtalt på Figur 3-15.

Figur 3-23 Udløb ved skel mellem matr. 13c og 13d, Sletten, Humlebæk. Udløbet måler ca. 80 cm i diameter.

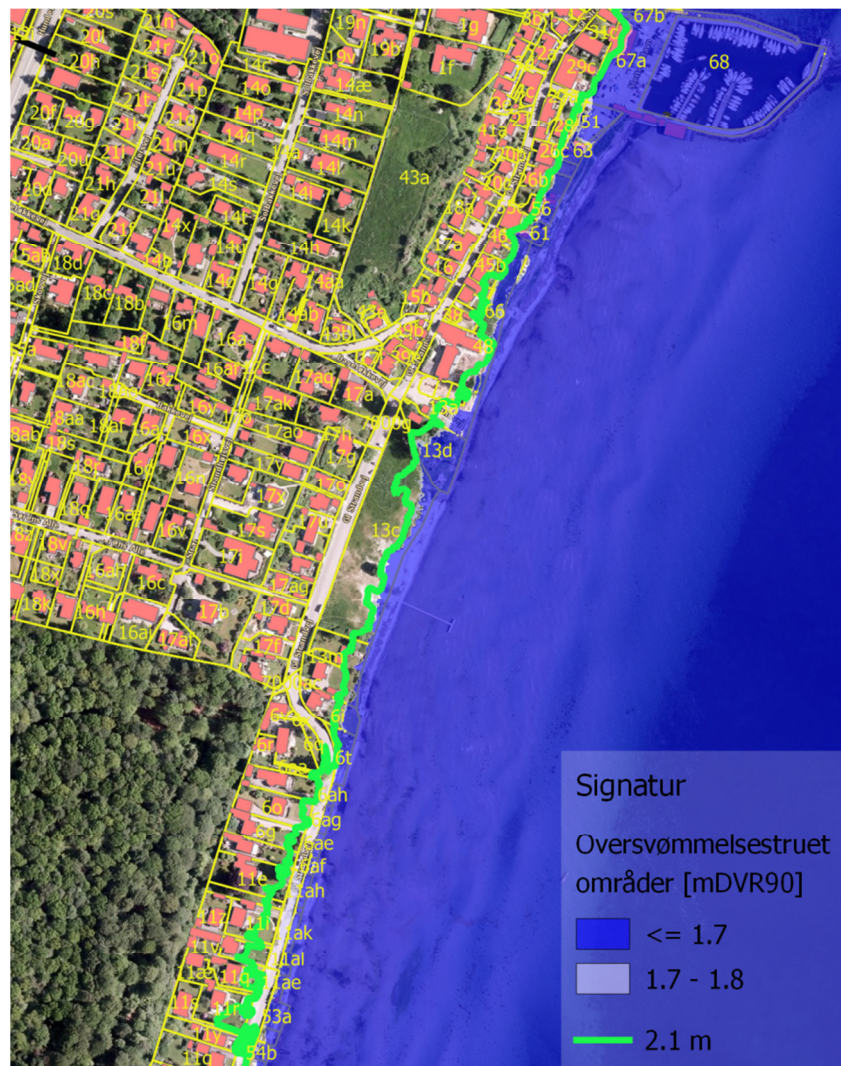
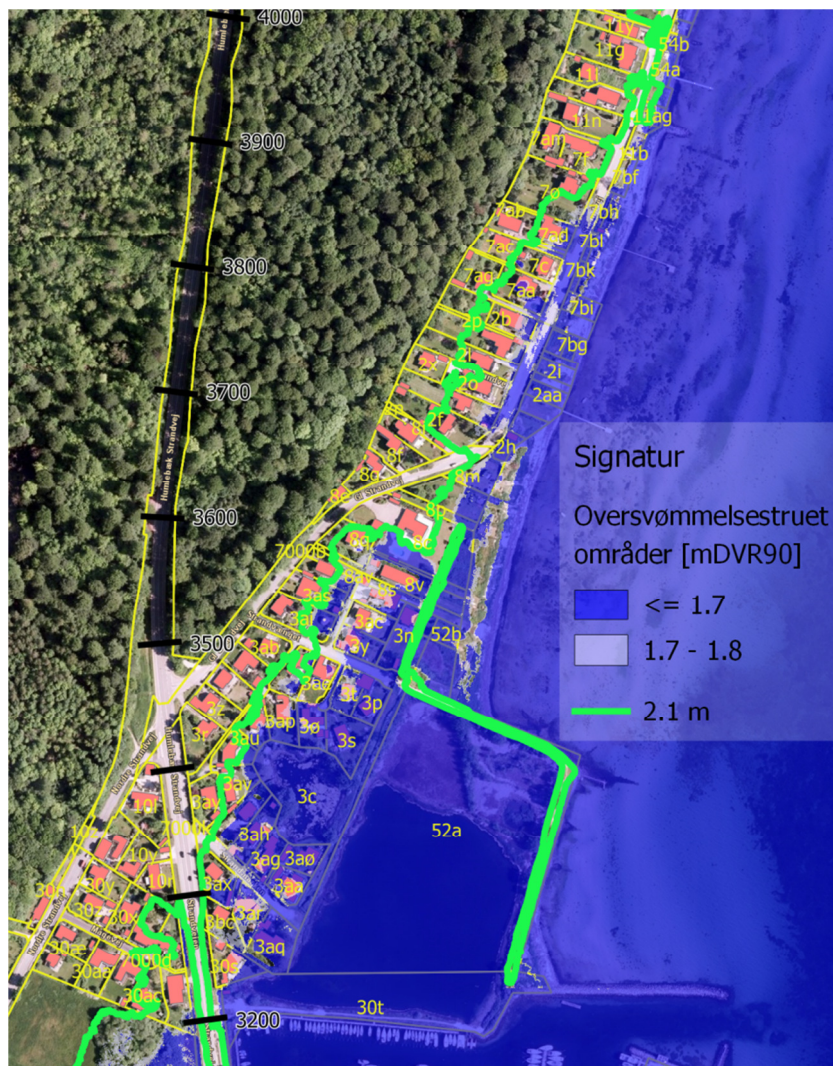
Ved en forventet 50-års vandstandshændelse i 2017 (uden klimatillæg) på +1,7 mDVR90 (se Tabel 2-2), blå farve på Figur 4-1 og Figur 4-2 vil der ske oversvømmelse af strandene og haverne på hele strækningen, Gl. Strandvej og en del ejendomme i den sydlige del området.

Ved en 100-års vandstandshændelse (uden klimatillæg) på +1,8 mDVR90 blå+hvid farve på Figur 4-1 og Figur 4-2 sker der en ganske lille forøgelse af de oversvømmede områ-

der sammenlignet med 50 års-hændelsen. Der er risiko for underminering af den nordlige del af Gl. Strandvej.

Figur 4-1 Oversvømmelsestruet områder ved en 50-års hændelse (+1,7 mDVR90), og en 100-års hændelse (+1,8 mDVR90) samt en 100 års hændelse + klimatilæg (+2,1 mDVR90).

Figur 4-2 Oversvømmelsestruede områder ved en 50-års hændelse (+1,7 mDVR90), og en 100-års hændelse (+1,8 mDVR90) samt en 100 års hændelse + klimatilæg (+2,1 mDVR90). Oversvømmelserne er vist før diget rundt om lergraven / søen) forstærkes.

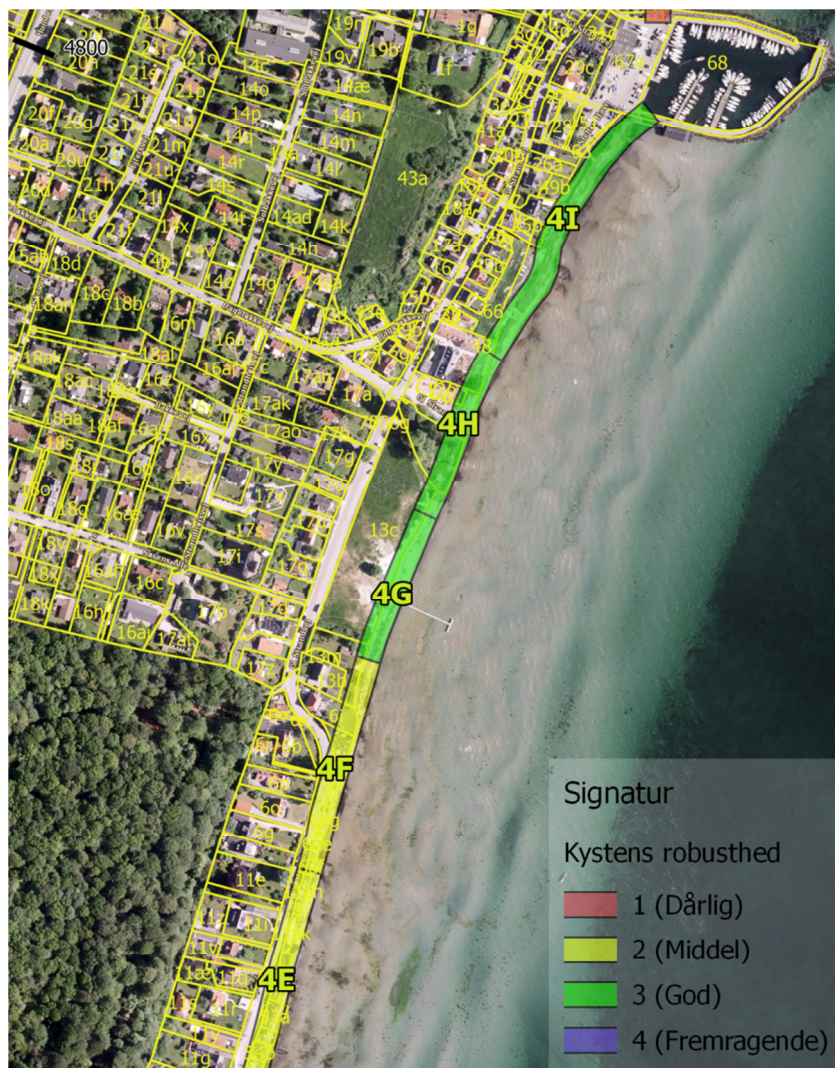
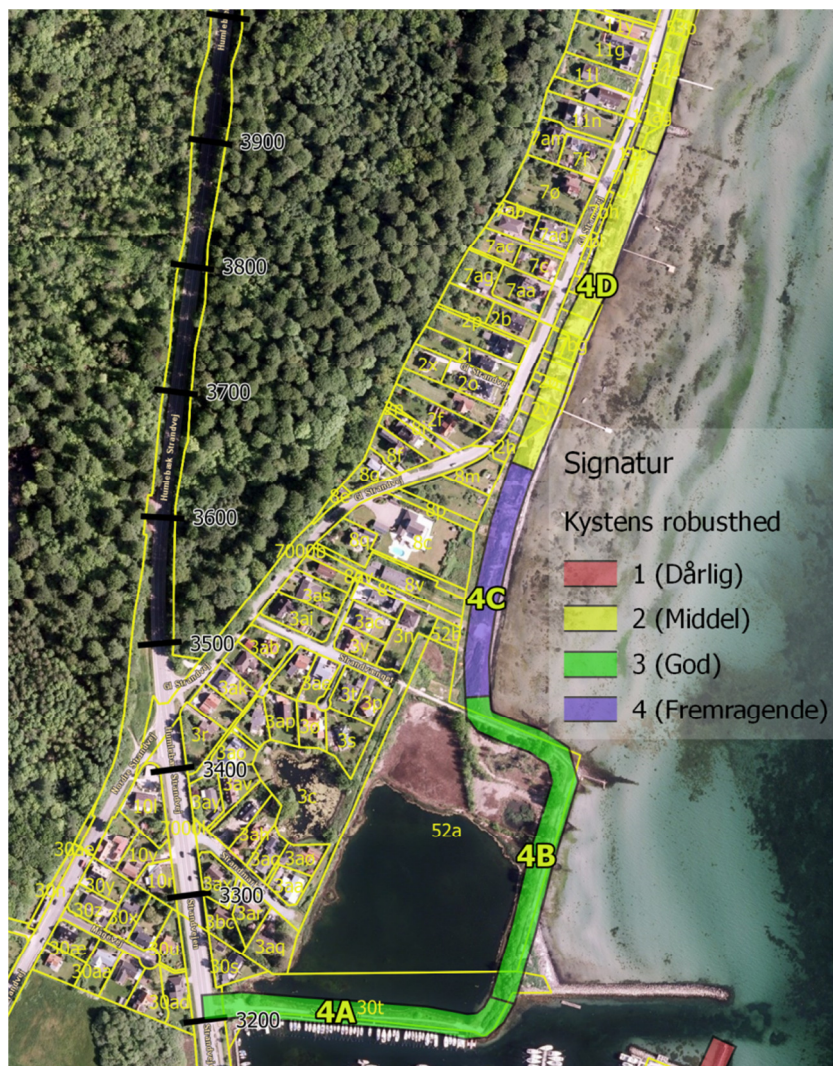
Figur 6-1 Kystens vurderet robusthed for den sydlige del af område 4.

Figur 6-2 Kystens vurderet robusthed for den sydlige del af område 4.
