Referat - Endrupskolen

Projekt navn **Endrupskolen**
Projekt nr. **11000xxxxx**
Emne **Miljø**
Mødedato **07-05-2024**
Sted **Fredensborg Kommune**
Møde nr. **01**
Indkaldt af **Peter Sommerfeld – Fredensborg Kommune**
Referent **Rune Wulff – Rambøll**
Deltagere **Anette Arendt Barnkob – Fredensborg Kommune**
Hanne Nørgaard – Fredensborg Kommune
Thomas Wiingaard – Østergaard

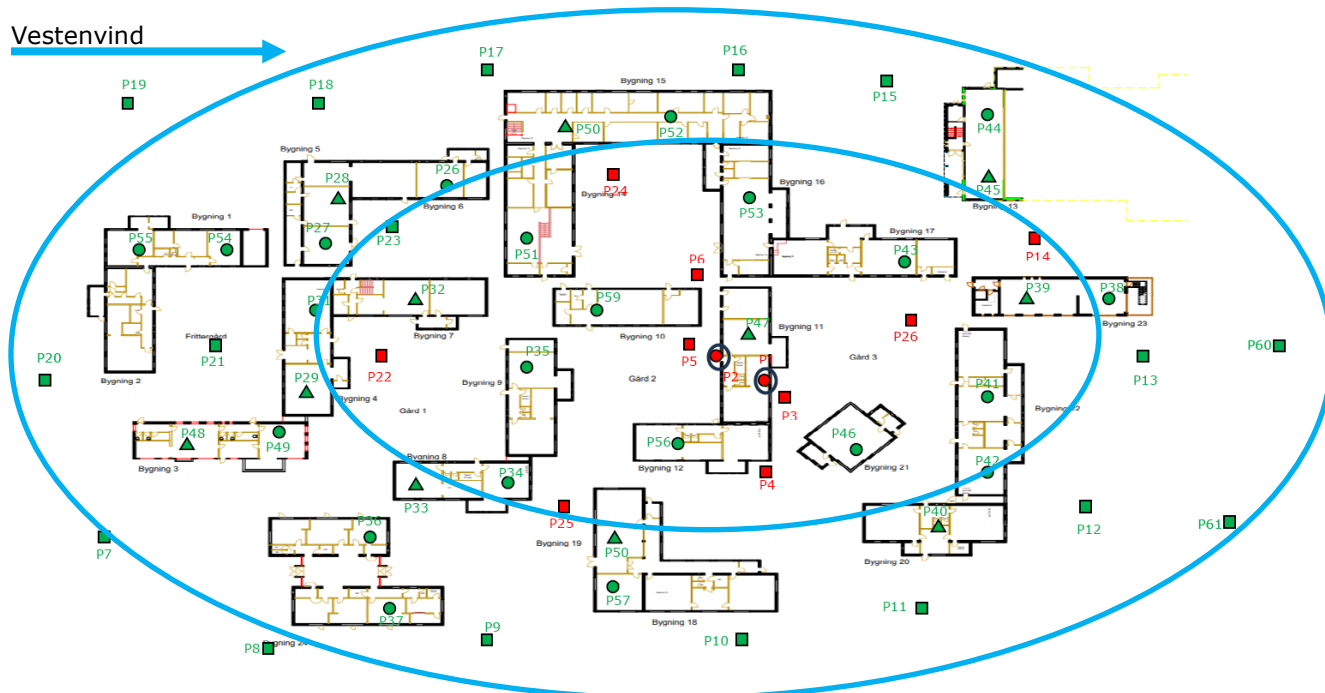
Der er fundet asbestfibre i 9 ud af 25 jord/materialeprøver, prøverne er udtaget repræsentativt på udendørsarealerne. Prøverne udendørs er taget for at få et overordnet billede af en evt. spredning.

På baggrund af placeringen af de positive asbestprøver mener Thomas at der er et mønster i placeringen. Mønsteret er at prøverne der er taget i læ af bygningerne, er positive mens prøver der er taget i randen af bygningerne, og dermed også er mere vindudsat er alle negative.

Thomas anbefaler at der udarbejdes en handleplan, som beskrevet i miljøundersøgelserne bestående af nogle midlertidige sikkerhedsforanstaltninger samt en række fremtidige foranstaltninger.
