FREDENSBORG
KOMMUNE

Gadekær i Fredensborg Kommune Indsatsplan 2021-2028

Bilag 2
2. planperiode 2025-2028

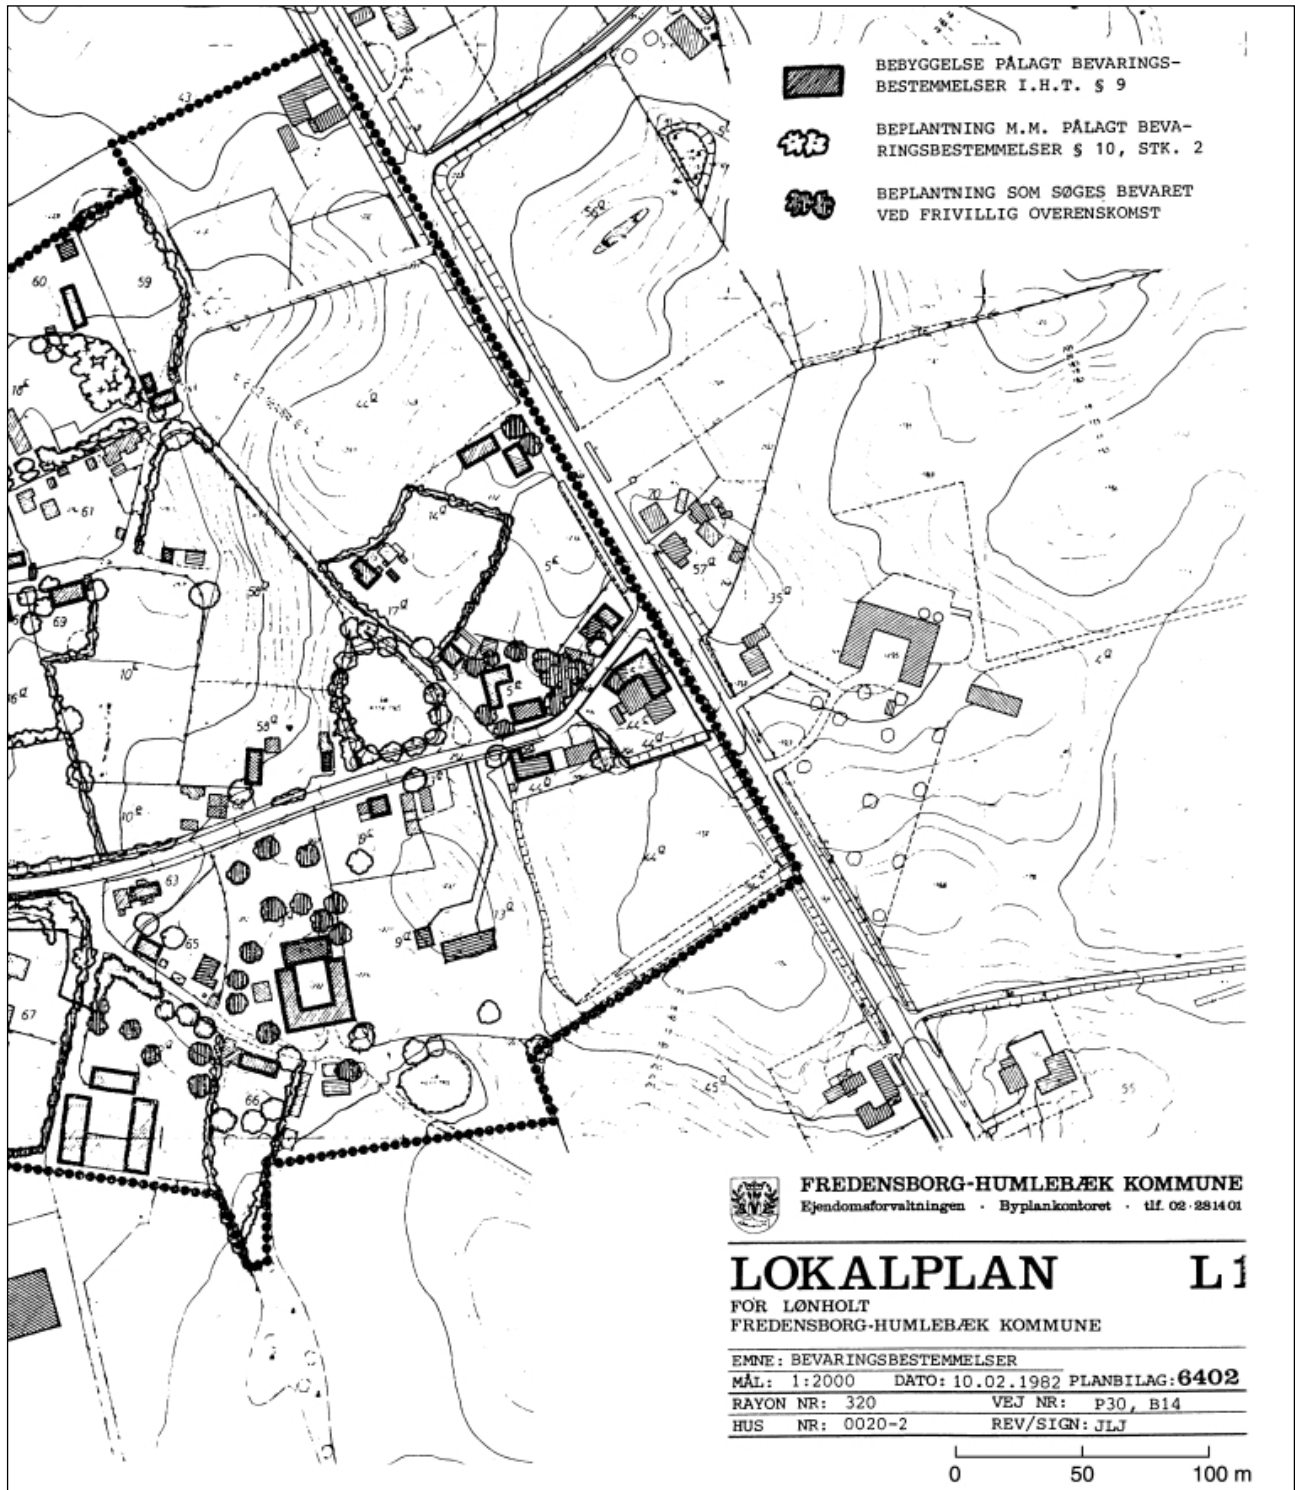
Figur 1.2 – beplantning omkring gadekær.

Der står 6-7 større birketræer på gadekærets vestvendte side (matr.1) der bidrager med stort bladnedfald i gadekæret. Ejeren af matrikel 1 ønsker at fjerne birketræerne, men iflg. Lokalplan L 01 er disse træer bevaringsværdige/ønskes bevaret (Figur 1.2.).

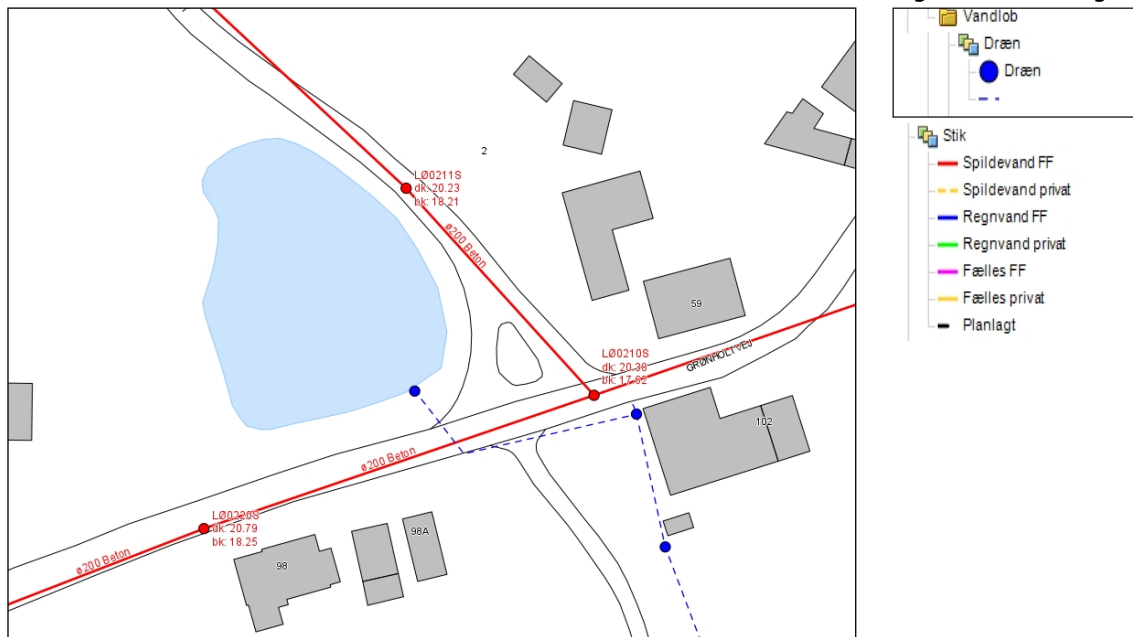
Kort 1.3

Kortbeskrivelse: Der udledes drænvand (markdræn) til gadekæret.

Der er ikke observeret kloak-/spildevandstilslutninger. Beliggenheden tæt på Grønholtvej betyder, at gadekæret udsættes for både vejvand og salt om vinteren.

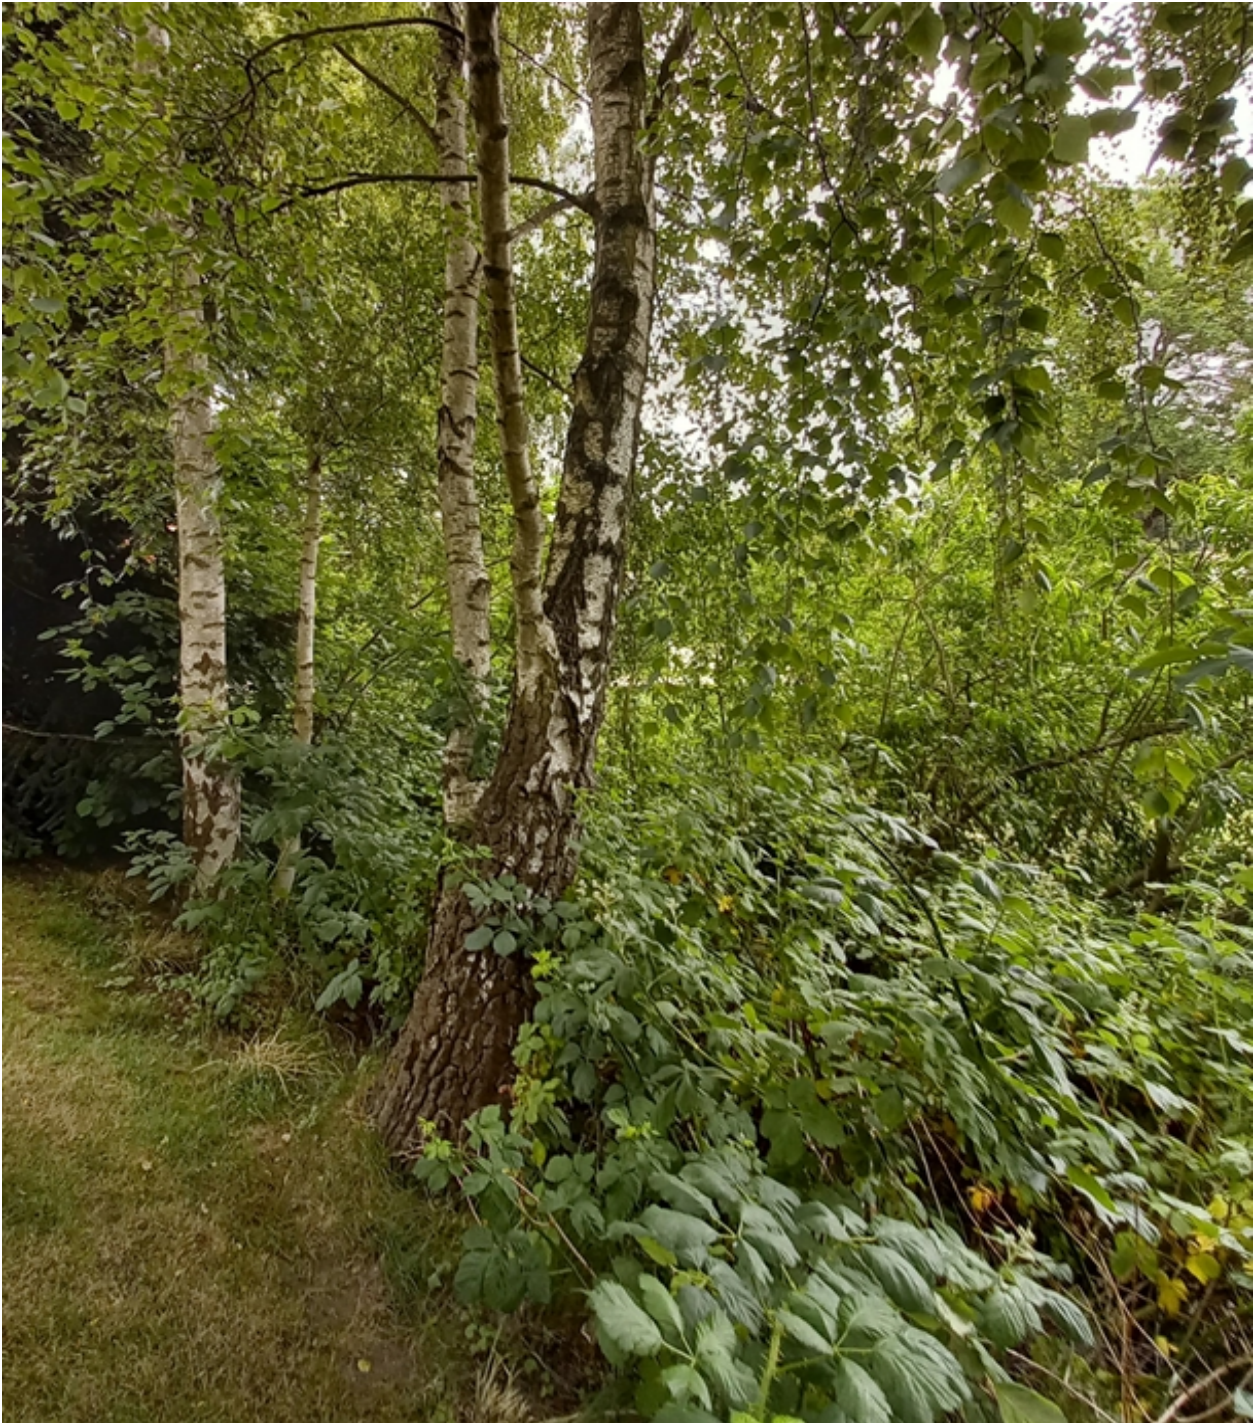
Billede 1.2 – udsigt til gadekær fra matrikel 1. På billedet kan ses træer, der ønskes fjernet af beboere, dette er ikke muligt iflg. Lokalplan L01.

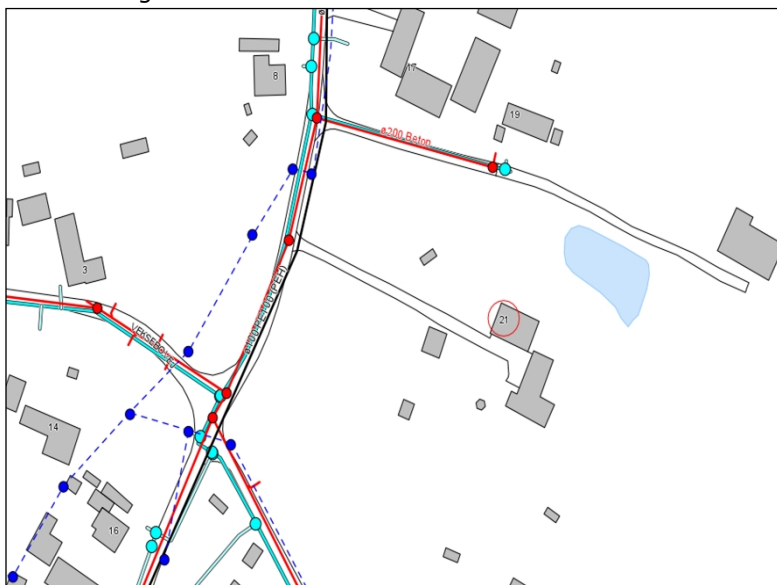
Kort 2.3

Kortbeskrivelse: Der er ikke registreret tilførsel af vejevand, tagvand eller drænvand til gadekæret. Der er ligeledes ikke registreret fejl/tilslutninger fra omkringliggende huse, ifm. GIS Fredensborg info.

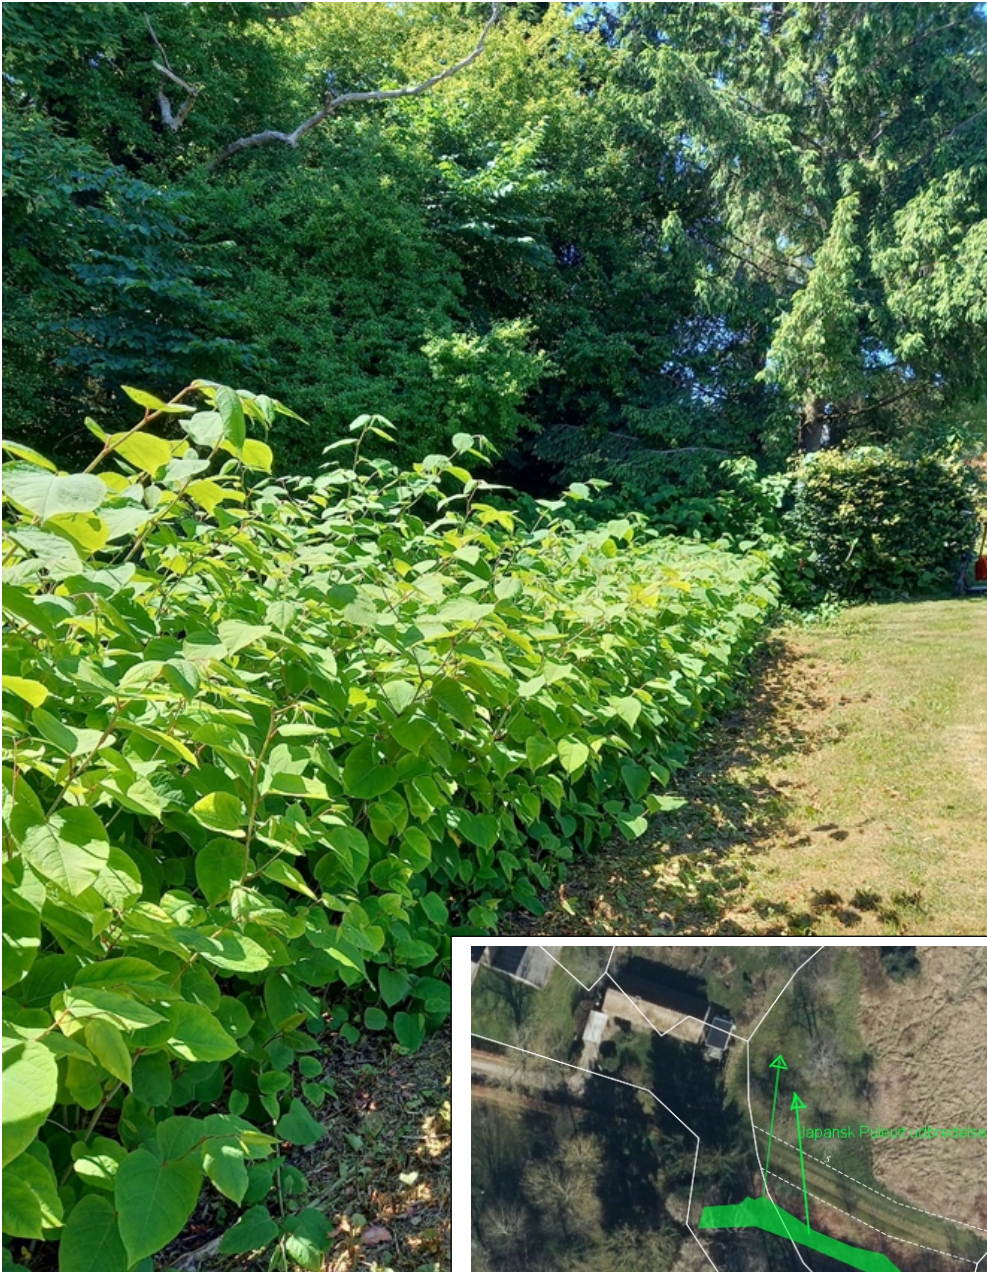
Billede 2.2 - Japansk pileurt på den nordlige side. Formand for det lokale landsbylaug og naboer til gadekæret, har holdt pileurt nede i de sidste mange år, ved at klippe 2 gange om året. Desværre vokser pileurt stærk hvert år og der er tegn på, at planten er påbegyndt at vokse også under græsplænen og frem til naboernes have (billede 2.3). Det lokale landsbylaug er ret desperat og søger hjælp hos kommunen for at få løsninger.

NB Fredensborg Kommune har indgået en aftale om samarbejde om pileurtbekæmpelse med det lokale landsbylaug i slutning af september 2021.

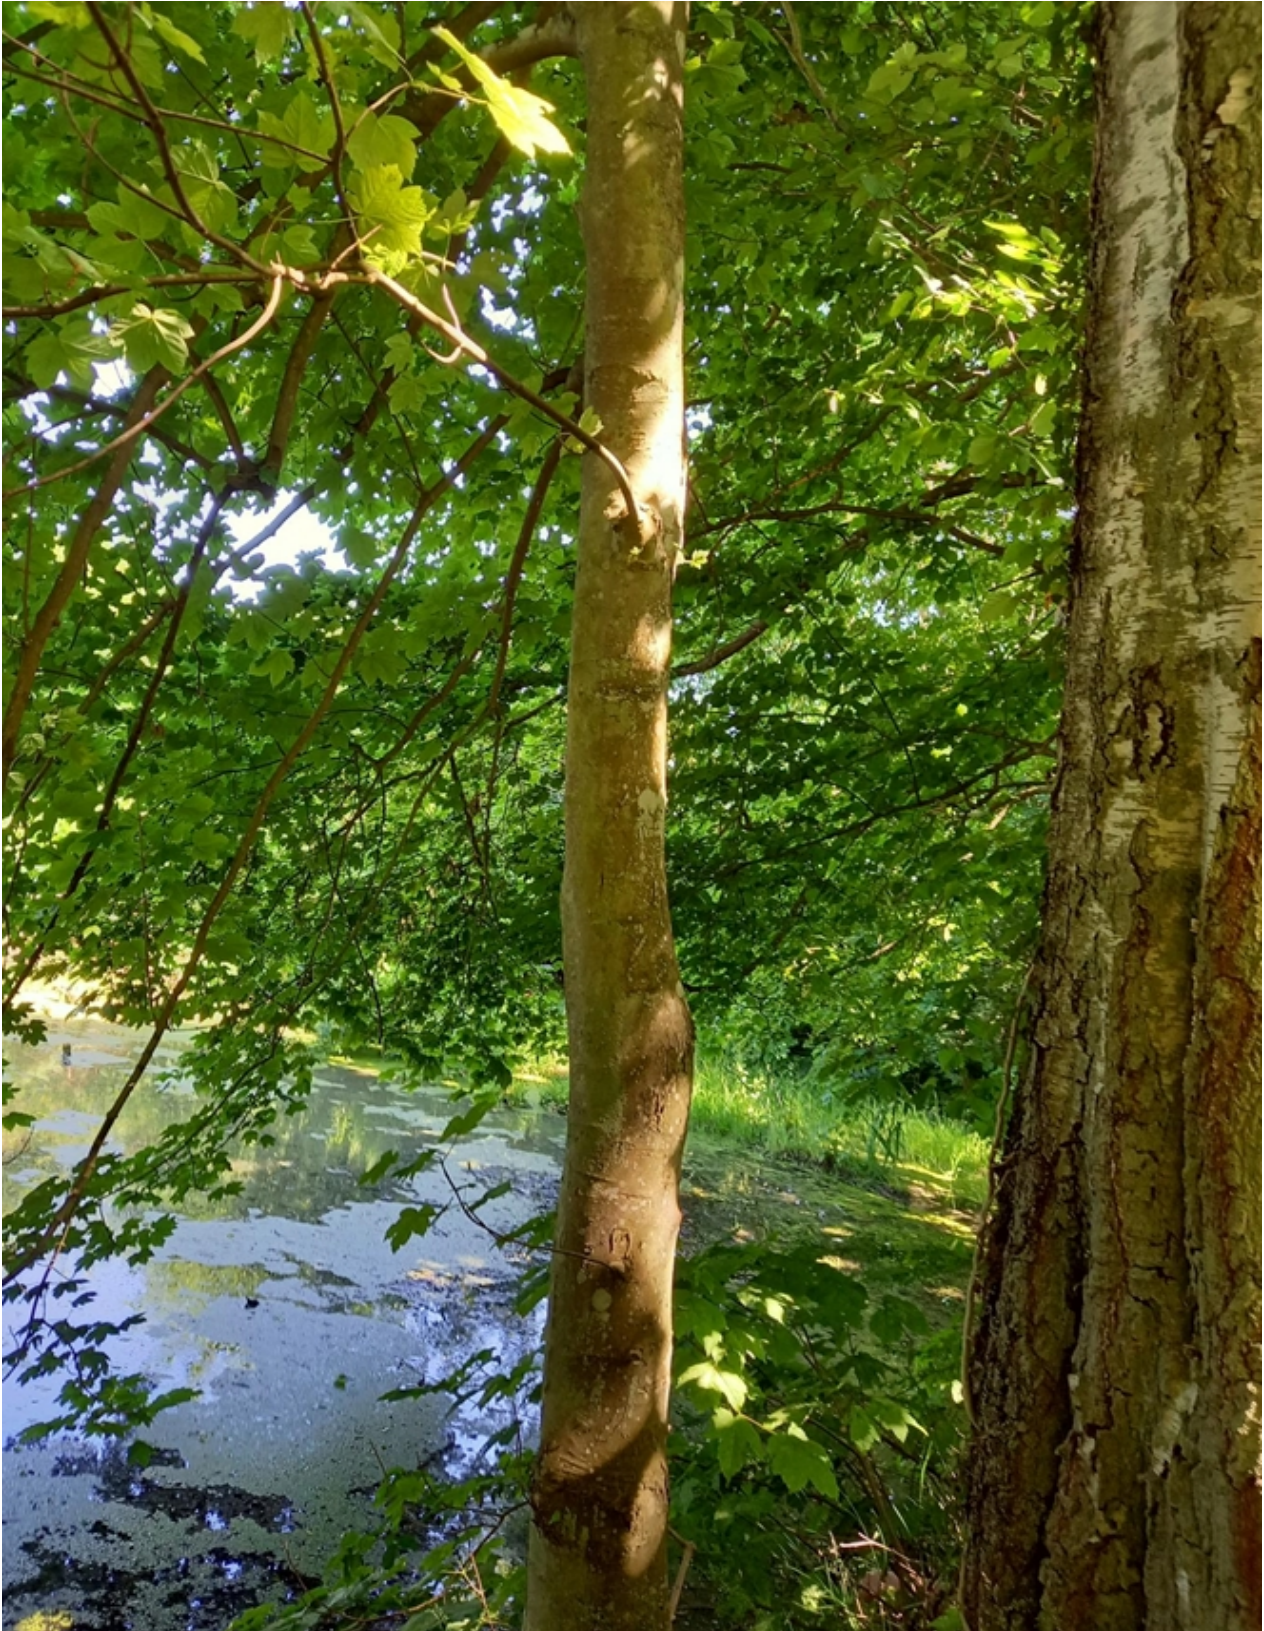
Billede 2.3 - Eksempel på unge træer, der ønskes fjernet af beboerne. I baggrunden ses det grå-blålig vand, dvs. ringe vandkvalitet.

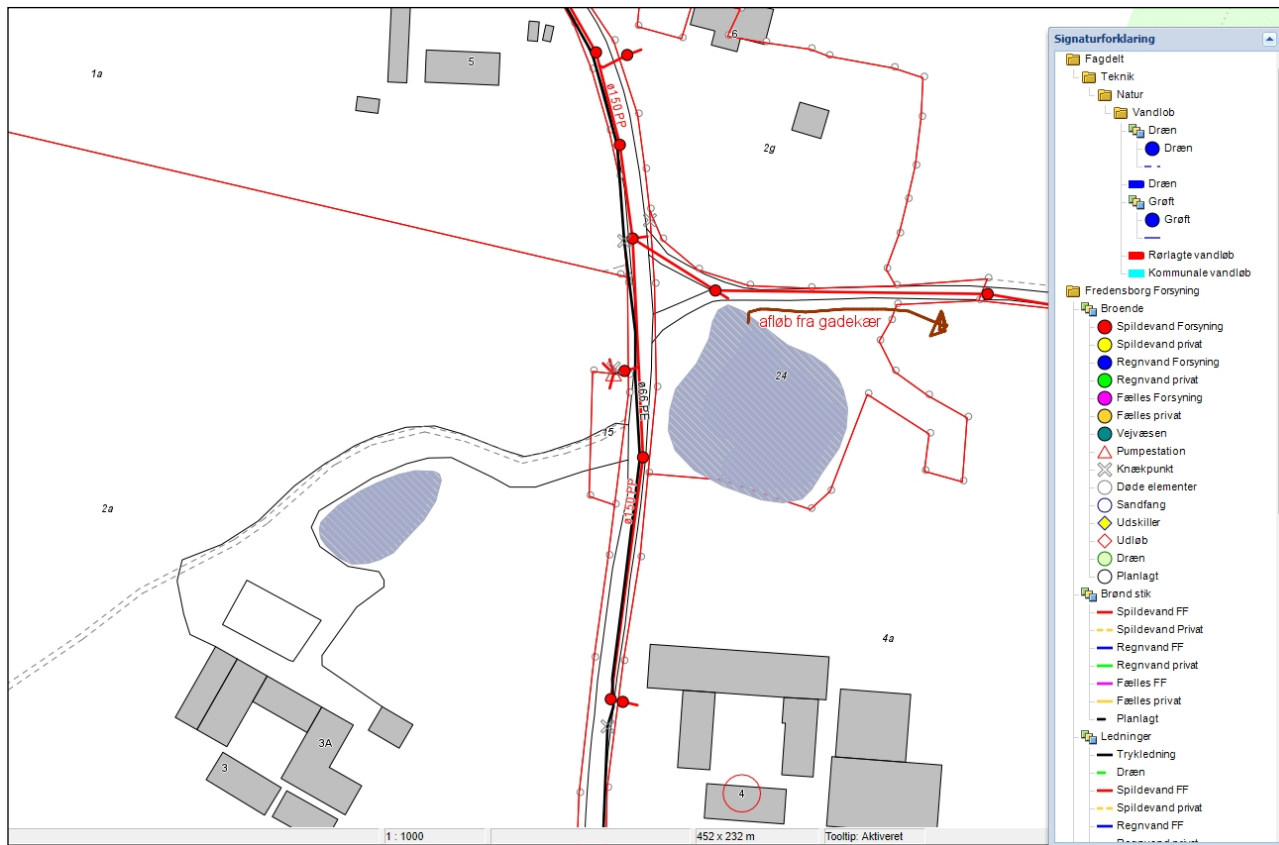
Kort 3.3

Kortbeskrivelse: Der er ikke observeret tilslutninger fra kloak/spildevand eller landbrugsdræn. Gadekæret er mest påvirket fra vejvand, men også næringsstofftilførslen fra bladnedfald fra omkringstående træer. Der er tydelig sedimentation i søens kanter i forbindelse med bladnedfald. Der tale om et relativt stort gadekær med stor åben vandflade. Der er konstant afløb fra gadekæret, og det antages, at der er tilløb fra kilde i bunden af søen.

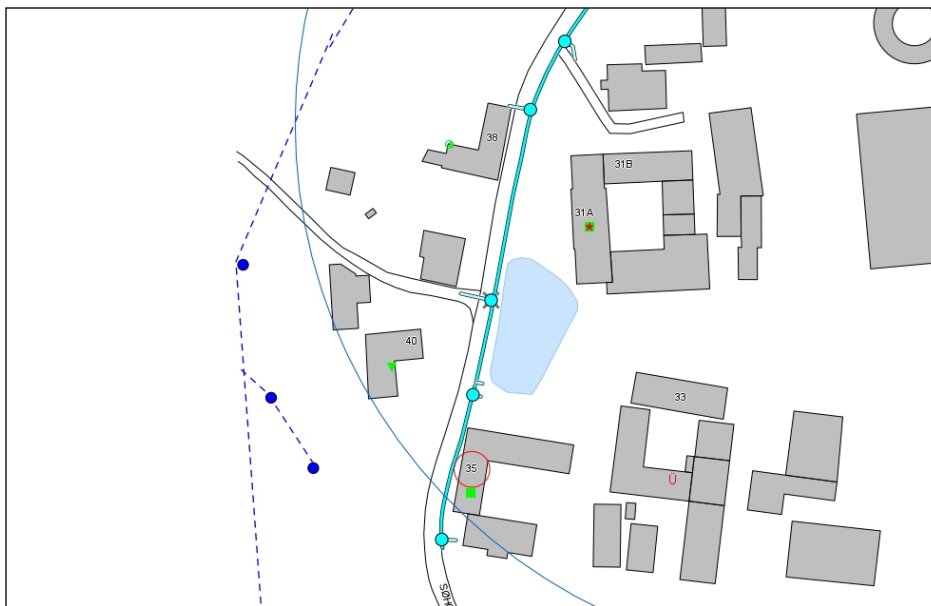
Kort 4.3

Kortbeskrivelse: Der er ikke observeret kloak/spildevand tilslutninger/afløb til gadekæret. På kortet ses en drænledning (stiplet blå), der afvander nærliggende markarealer. Der er imidlertid ikke registreret tilførsel af drænvand til gadekæret. Søen anses at modtage vejvand og salt om vinteren.

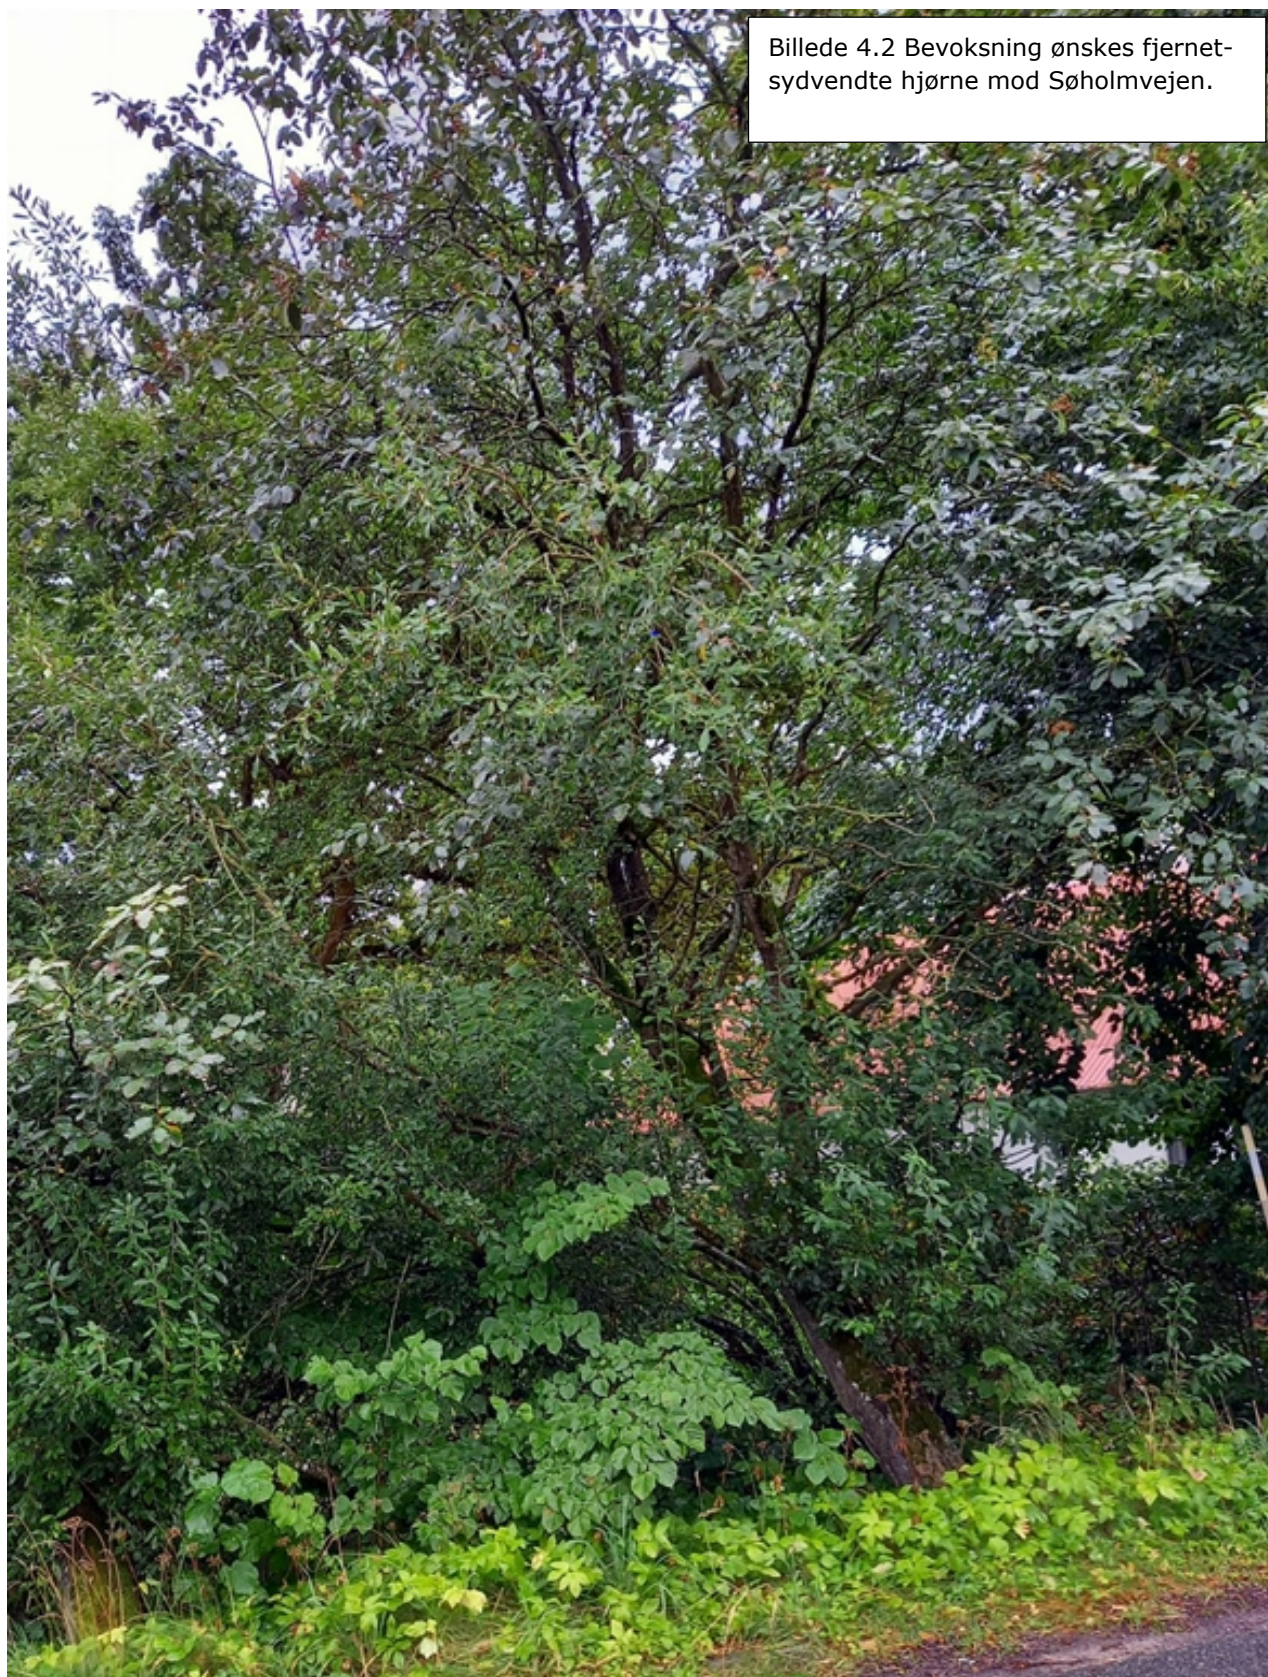
Billede 4.2 Bevoksning ønskes fjernet-sydvendte hjørne mod Søholmvejen.

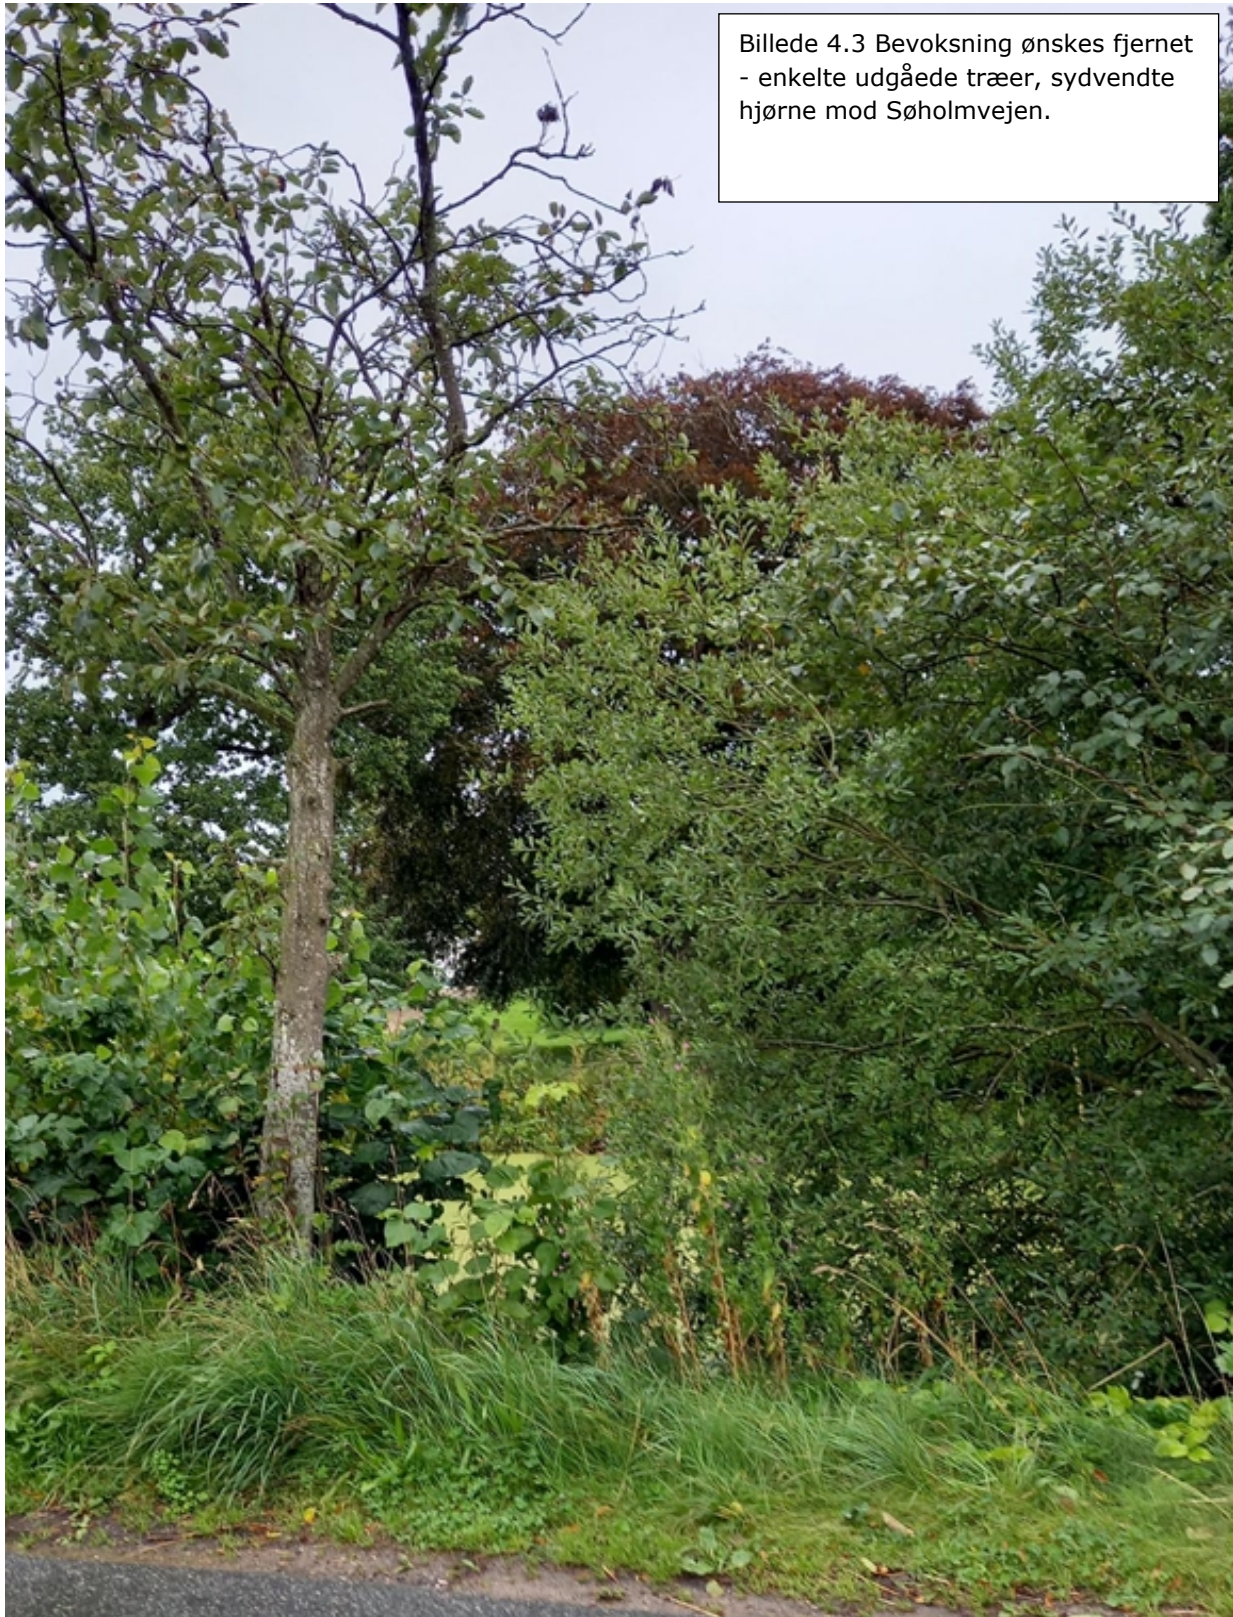
Billede 4.3 Bevoksning ønskes fjernet - enkelte udgåede træer, sydvendte hjørne mod Søholmvejen.

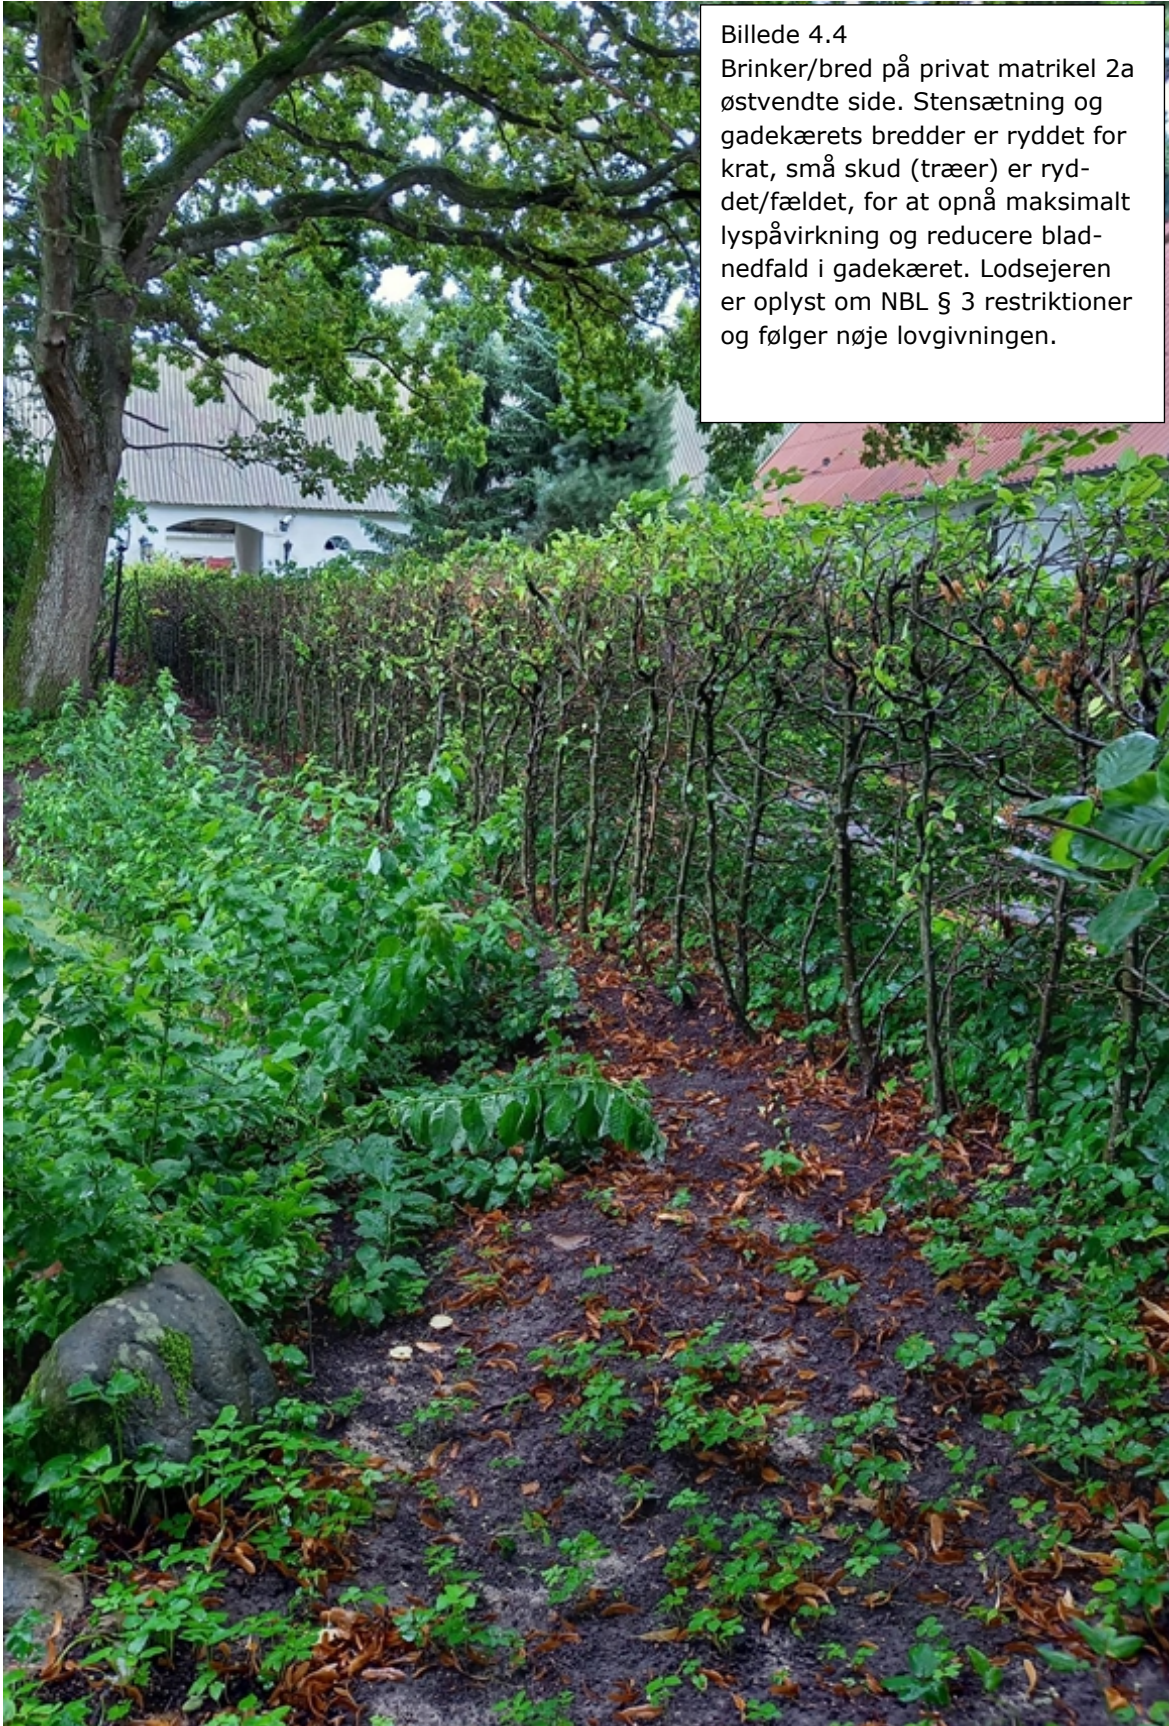
Billede 4.4
Brinker/bred på privat matrikel 2a østvendte side. Stensætning og gadekærets bredder er ryddet for krat, små skud (træer) er ryddet/fældet, for at opnå maksimalt lyspåvirkning og reducere bladnedfald i gadekæret. Lodsejeren er oplyst om NBL § 3 restriktioner og følger nøje lovgivningen.

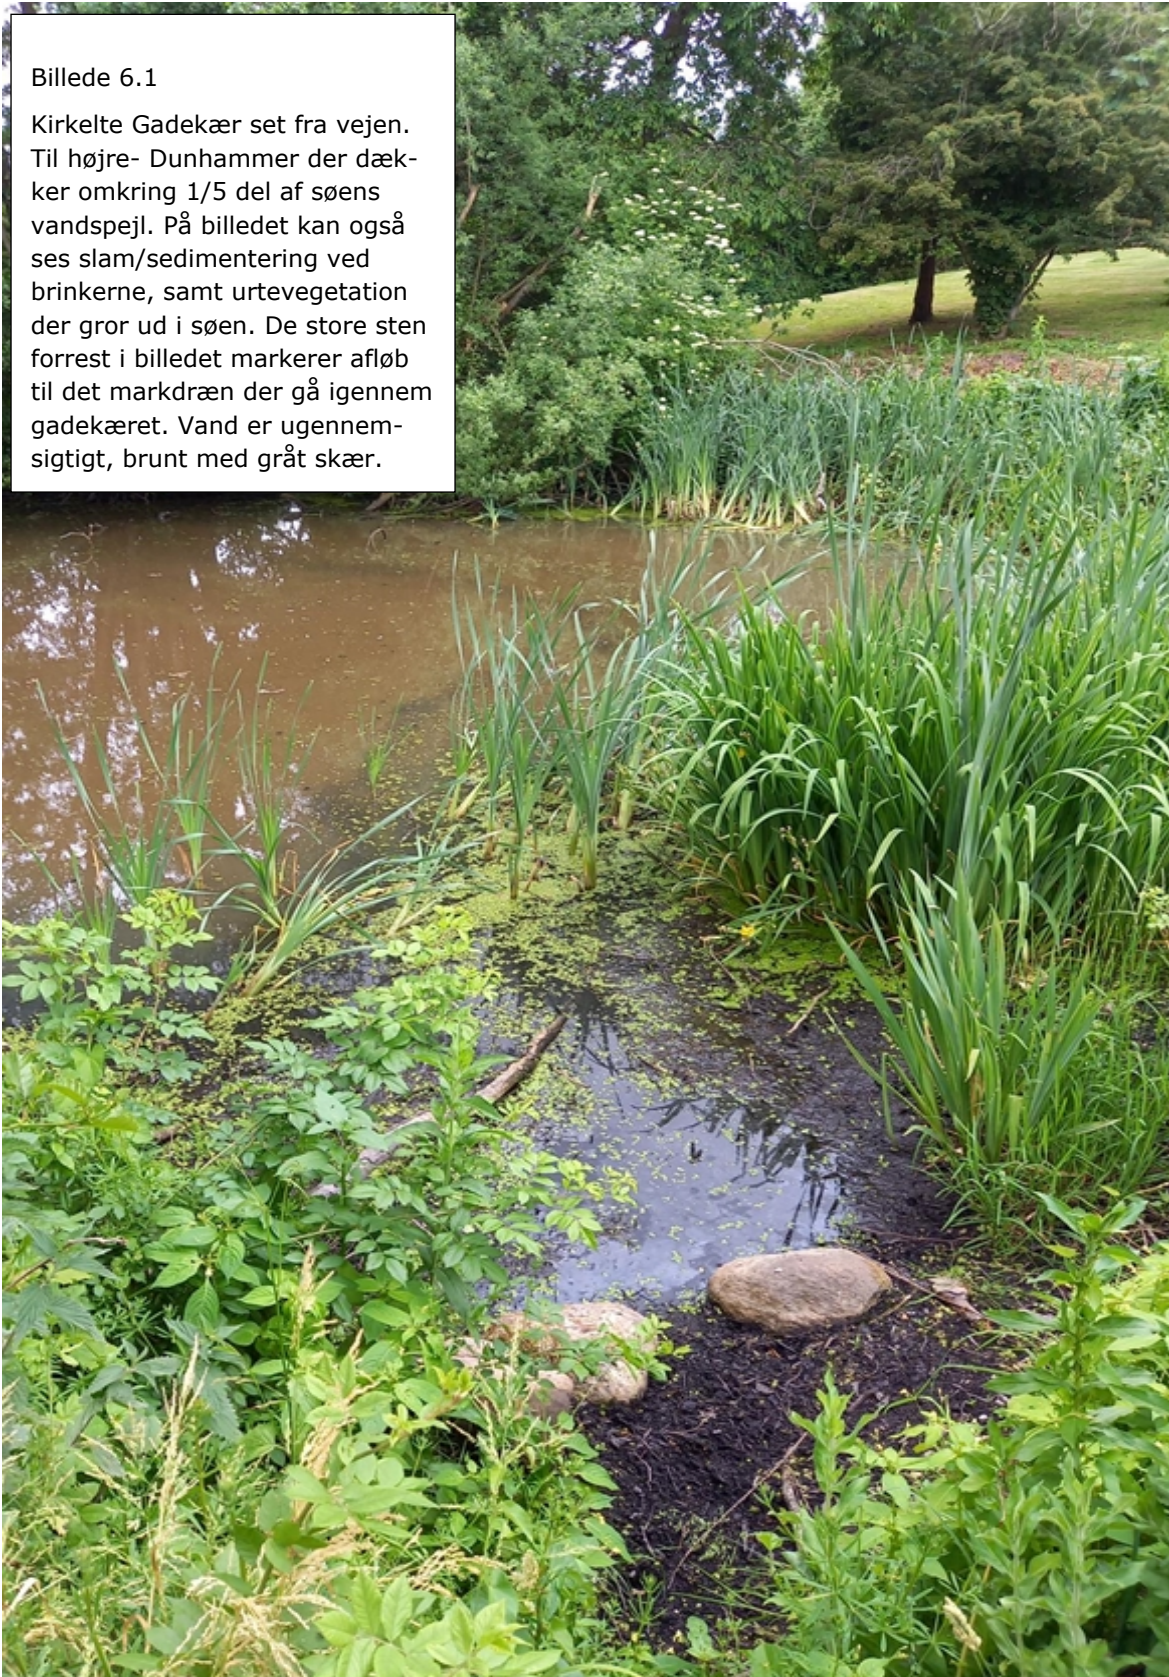
Kirkelte Gadekær set fra vejen. Til højre- Dunhammer der dækker omkring 1/5 del af søens vandspejl. På billedet kan også ses slam/sedimentering ved brinkerne, samt urtevegetation der gror ud i søen. De store sten forrest i billedet markerer afløb til det markdræn der går igennem gadekæret. Vand er ugenomsigtigt, brunt med gråt skær.

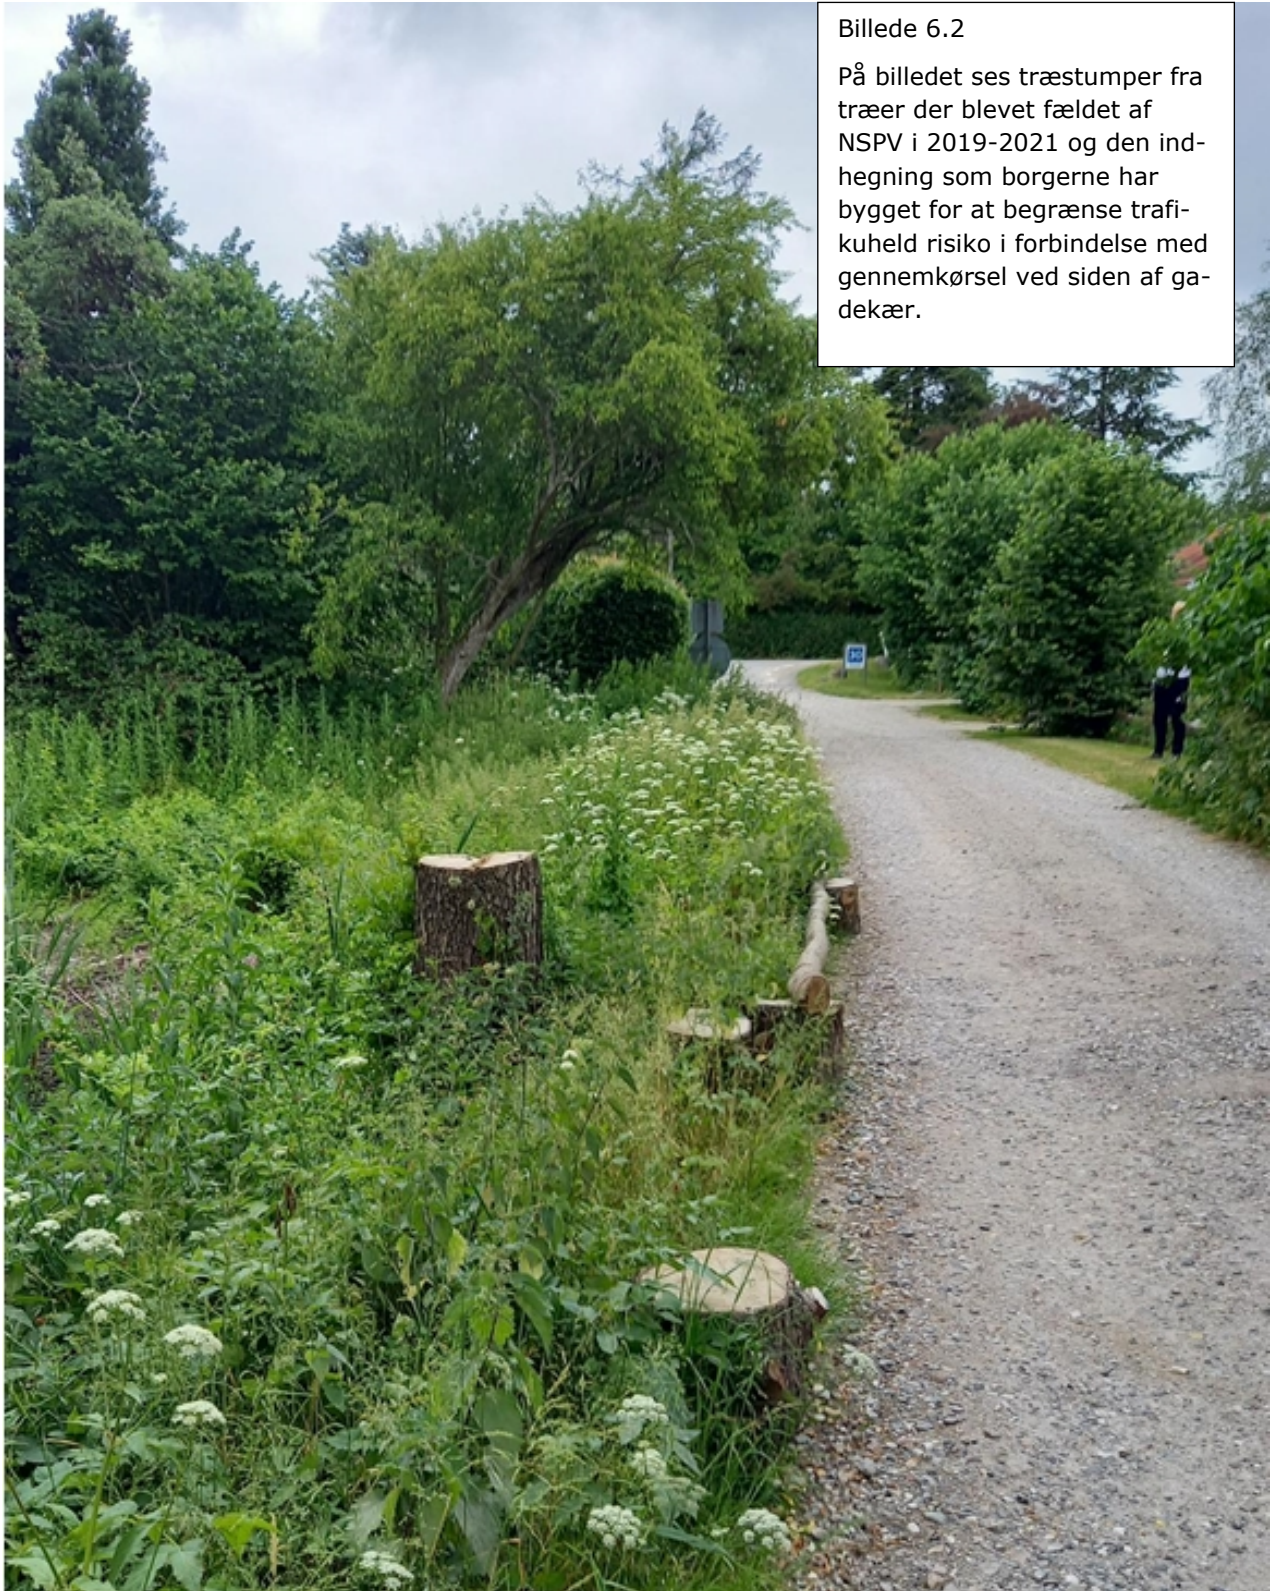
Billede 6.2

På billedet ses træstumper fra træer der blevet fældet af NSPV i 2019-2021 og den indhegning som borgerne har bygget for at begrænse trafikuheld risiko i forbindelse med gennemkørsel ved siden af gadekær.

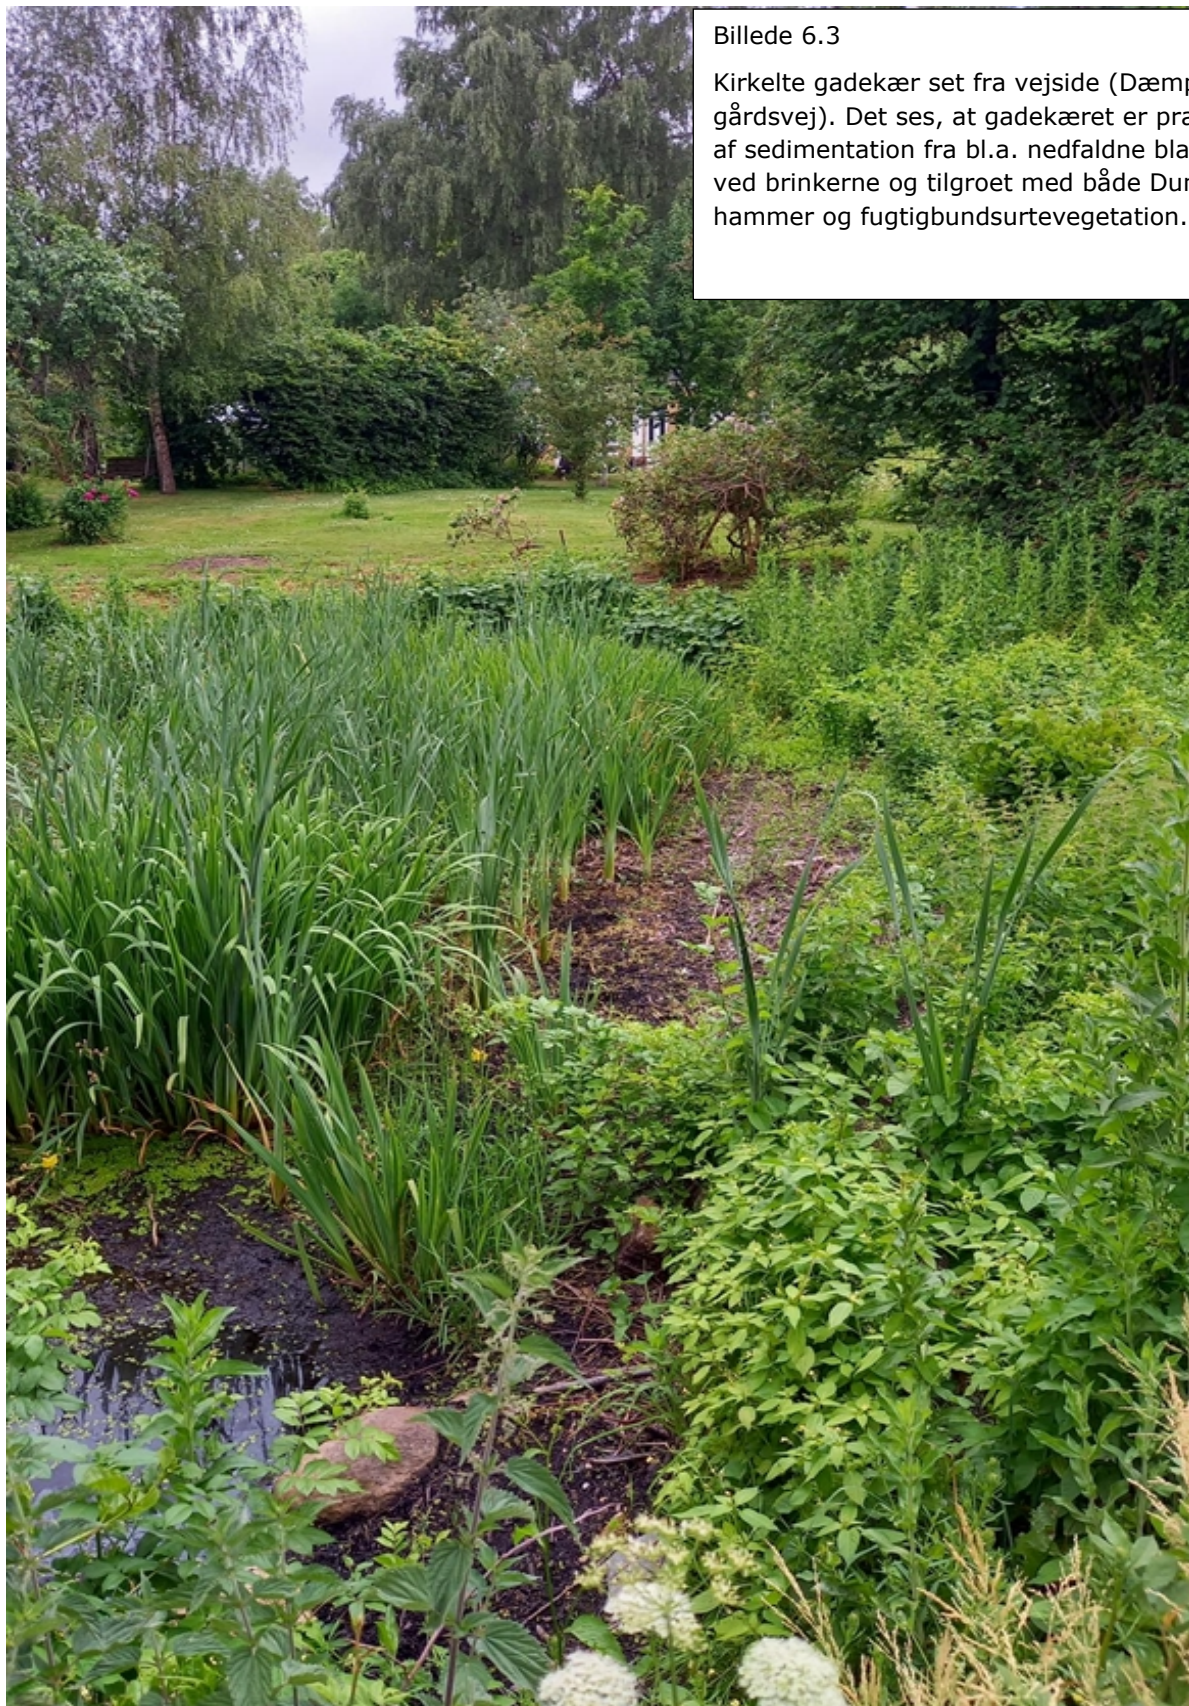
Billede 6.3

Kirkelte gadekær set fra vejside (Dæmpe-gårdsvej). Det ses, at gadekæret er præget af sedimentation fra bl.a. nedfaldne blade ved brinkerne og tilgroet med både Dunhammer og fugtigbundsurtvegetation.
