FREDENSBORG
KOMMUNE

Gadekær i Fredensborg Kommune Indsatsplan 2021-2028

Bilag 2
2. planperiode 2025-2028

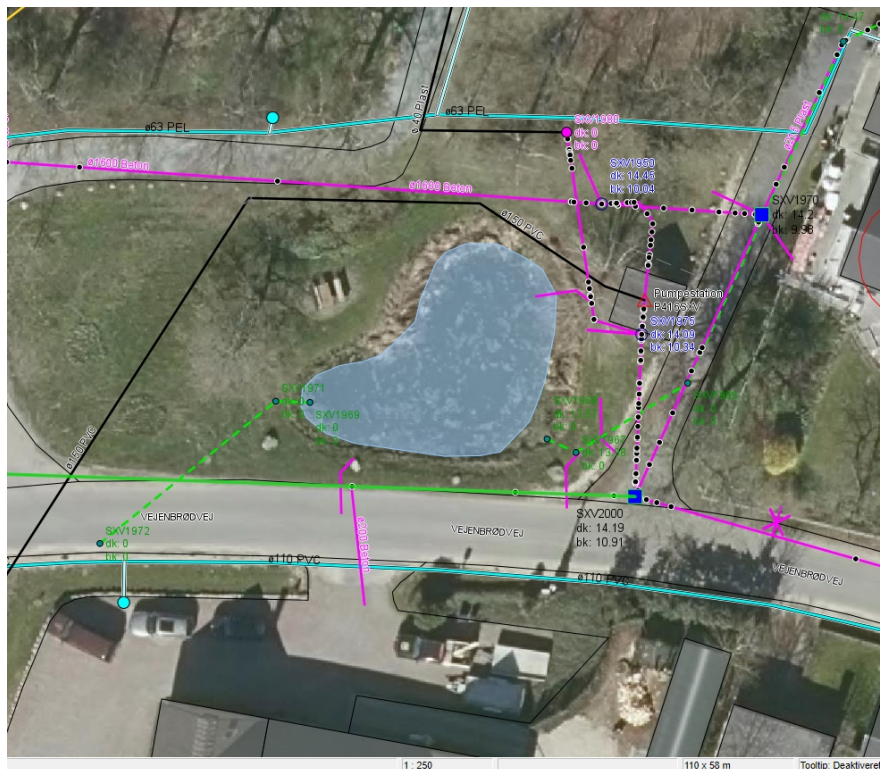
Kortbeskrivelse: Der er observeret spildevands tilslutninger (markeret lilla) fem forskellige steder omkring gadekæret. Ud over det er der 2 tilslutninger af vejdræn og regnvand til gadekær (markeret stiplet grøn). Med sit naboskab til Vejenbrødvej tillædes gadekæret desuden både overløbsvand og salt om vinteren.

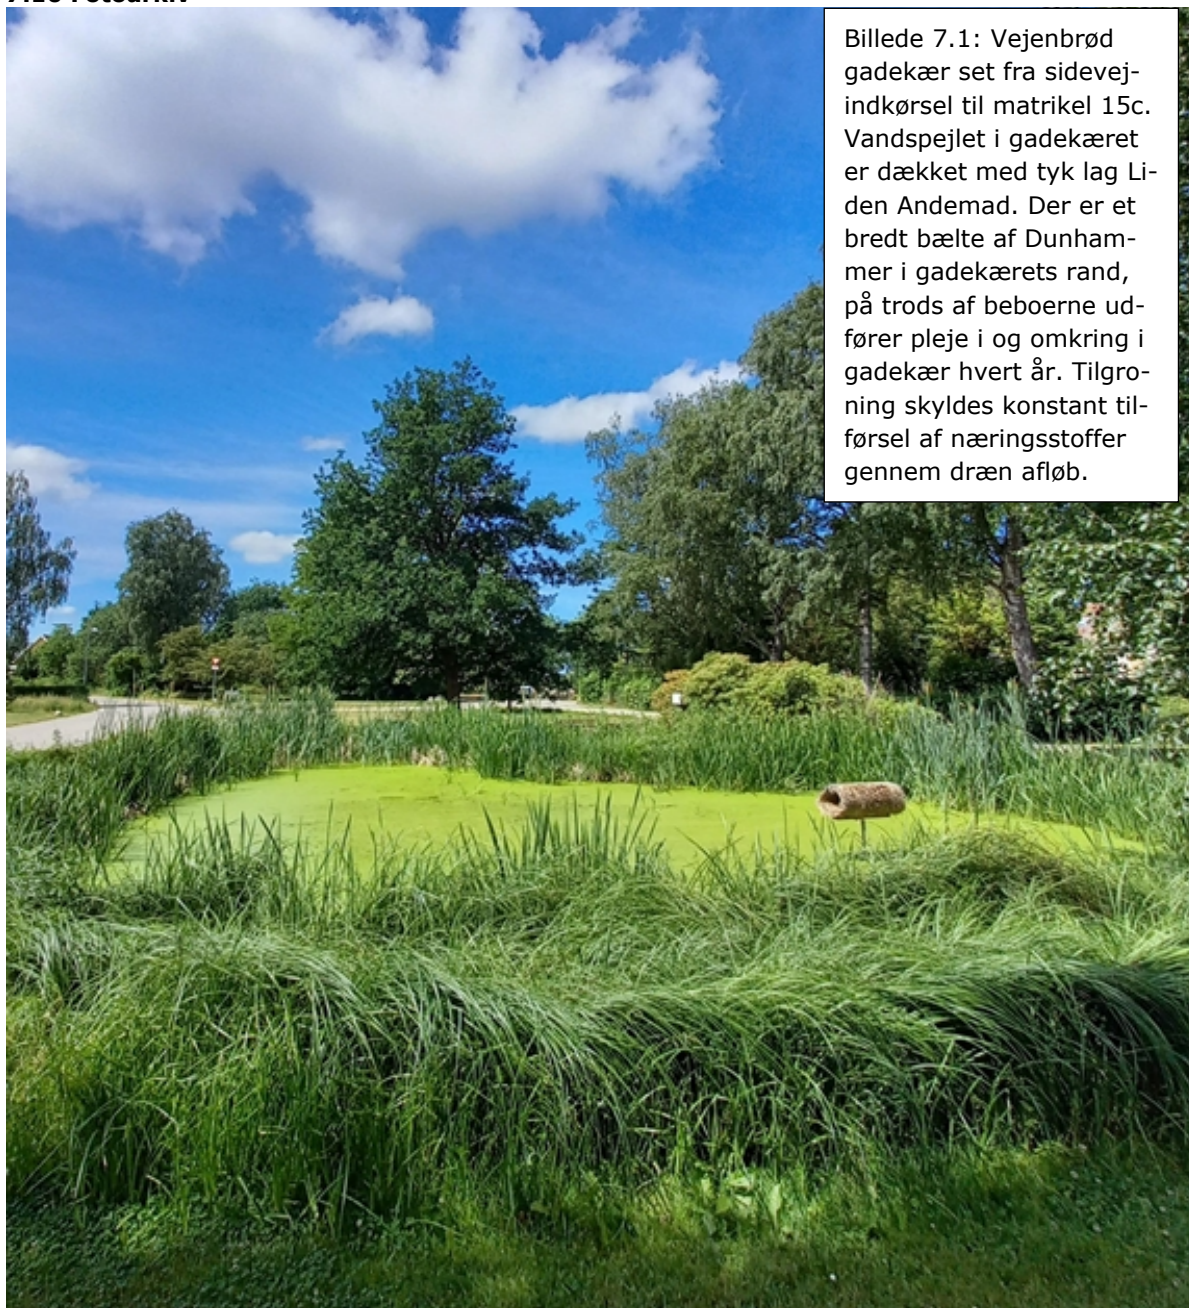
Billede 7.1: Vejenbrød gadekær set fra sidevej-indkørsel til matrikel 15c. Vandspejlet i gadekæret er dækket med tyk lag Linden Andemad. Der er et bredt bælte af Dunhammer i gadekærets rand, på trods af beboerne udfører pleje i og omkring i gadekær hvert år. Tilgroning skyldes konstant tilførsel af næringsstoffer gennem dræn afløb.

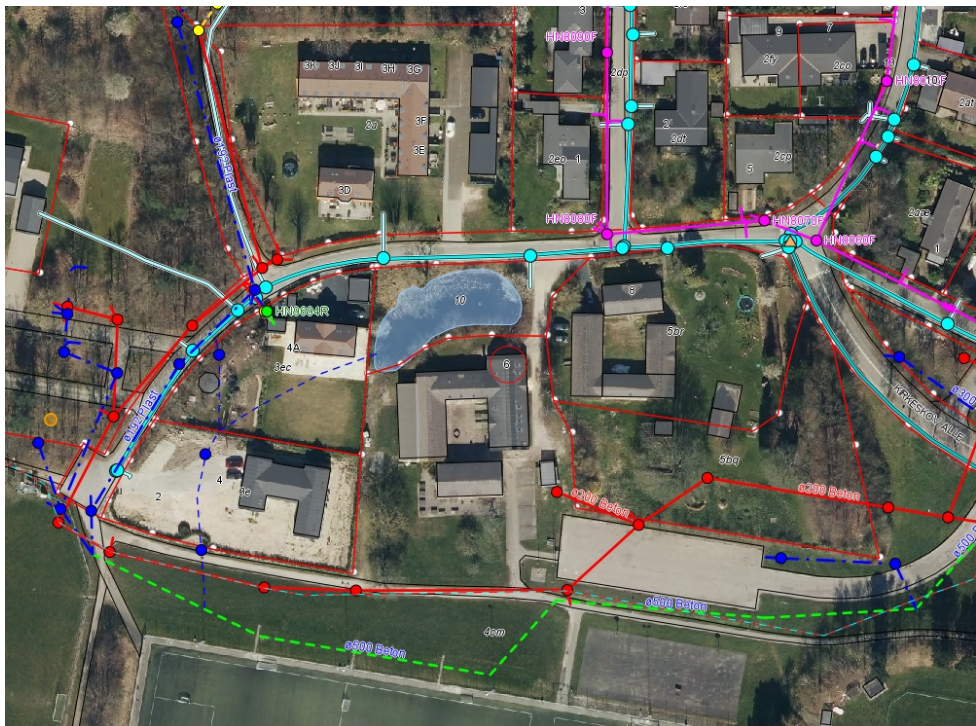
Kortbeskrivelse: Gadekæret har et afløbsrør (markeret med stiplede blå) der er tilkoblet fælles kommunalt afvandingsrør (dræn/tagvand), for at forebygge oversvømmelser hos naboer, matr.nr. 4a, 6, 8 og 5br. Der er ikke registreret tilførsel af vejvand, tagvand eller drænvand til gadekæret. Der er ligeledes ikke registreret fejl/tilslutninger fra omkringliggende huse, jf. GIS Fredensborg info.

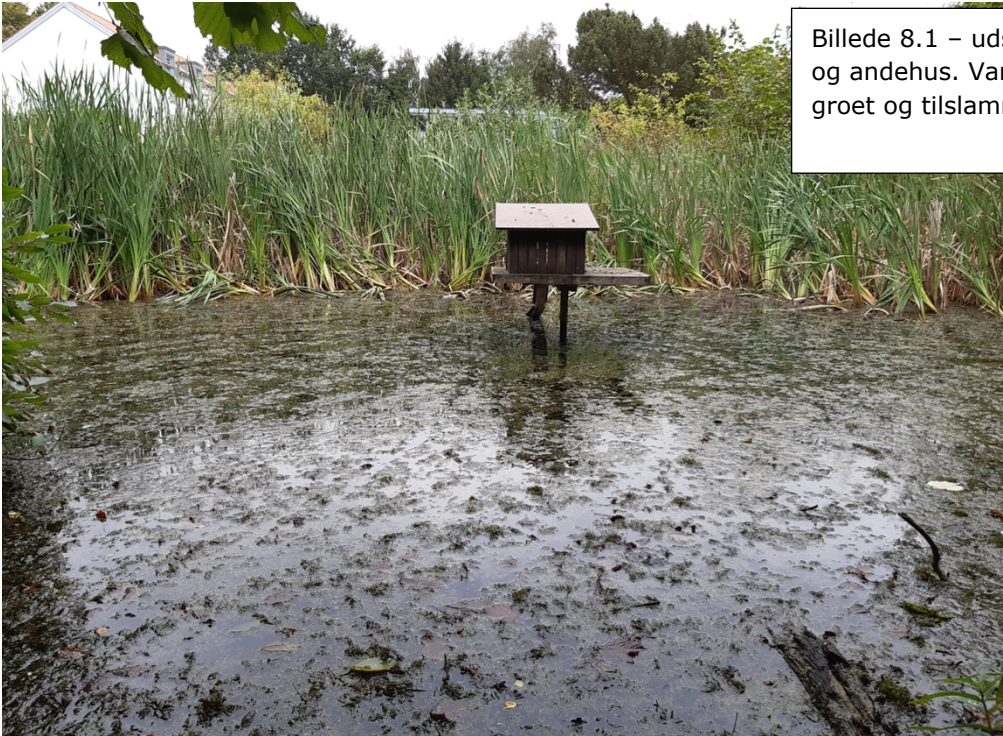
Billede 8.1 – udsigt til gadekær og andehus. Vandspejl er tilgroet og tilslammet.

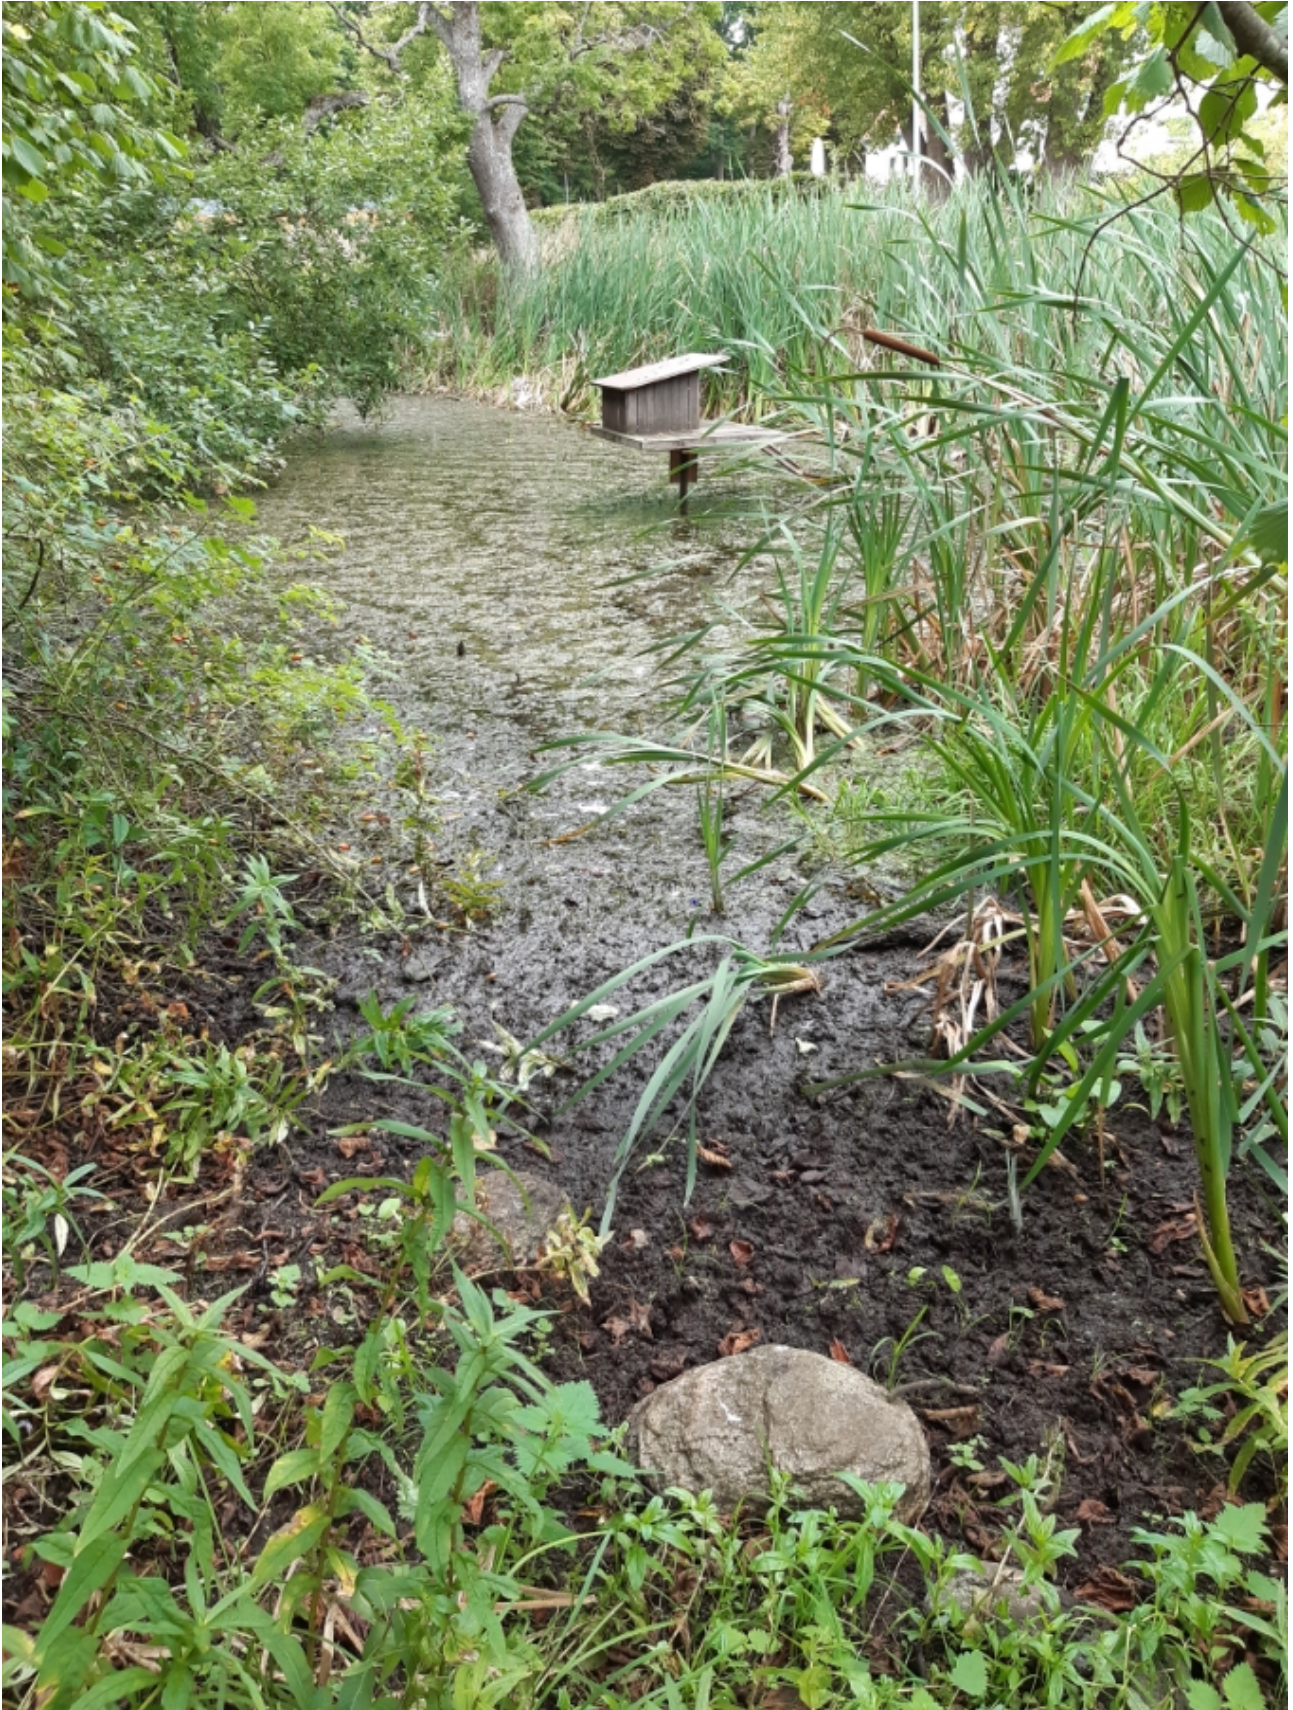
Billede 8.3- Flade brinker, udtørring, slam.

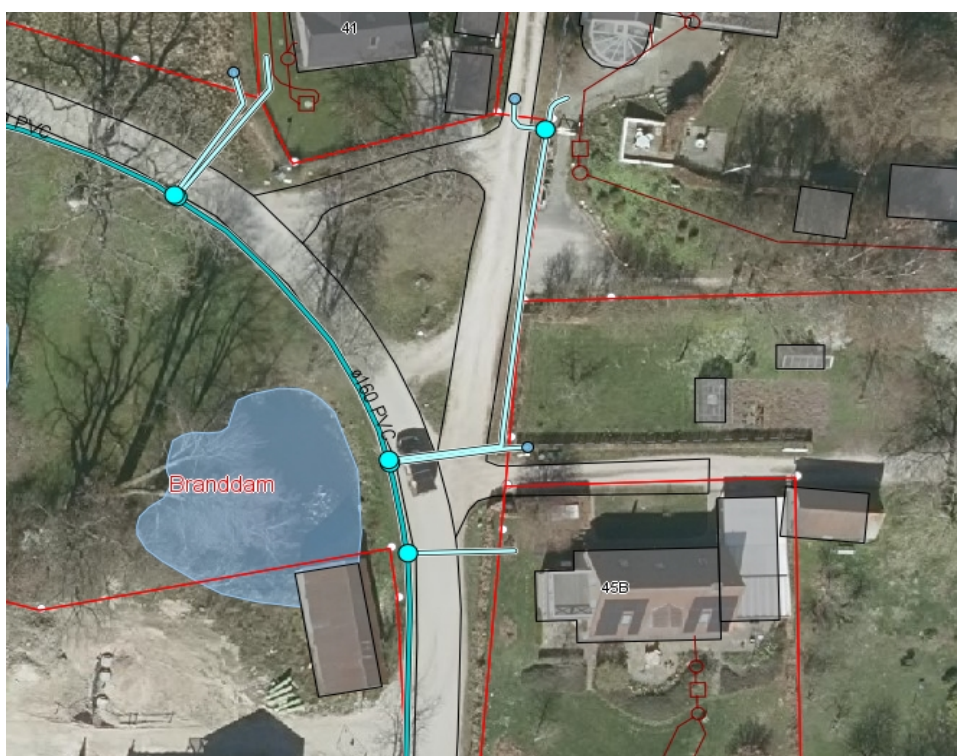
Kortbeskrivelse: Der er ikke registreret tilførsel af tagvand, kloakvand eller drænvand til branddammen. ifm. GIS Fredensborg info. Med sit naboskab til Langerødvej tilføres gadekæret og branddammen vejvand og salt om vinteren.

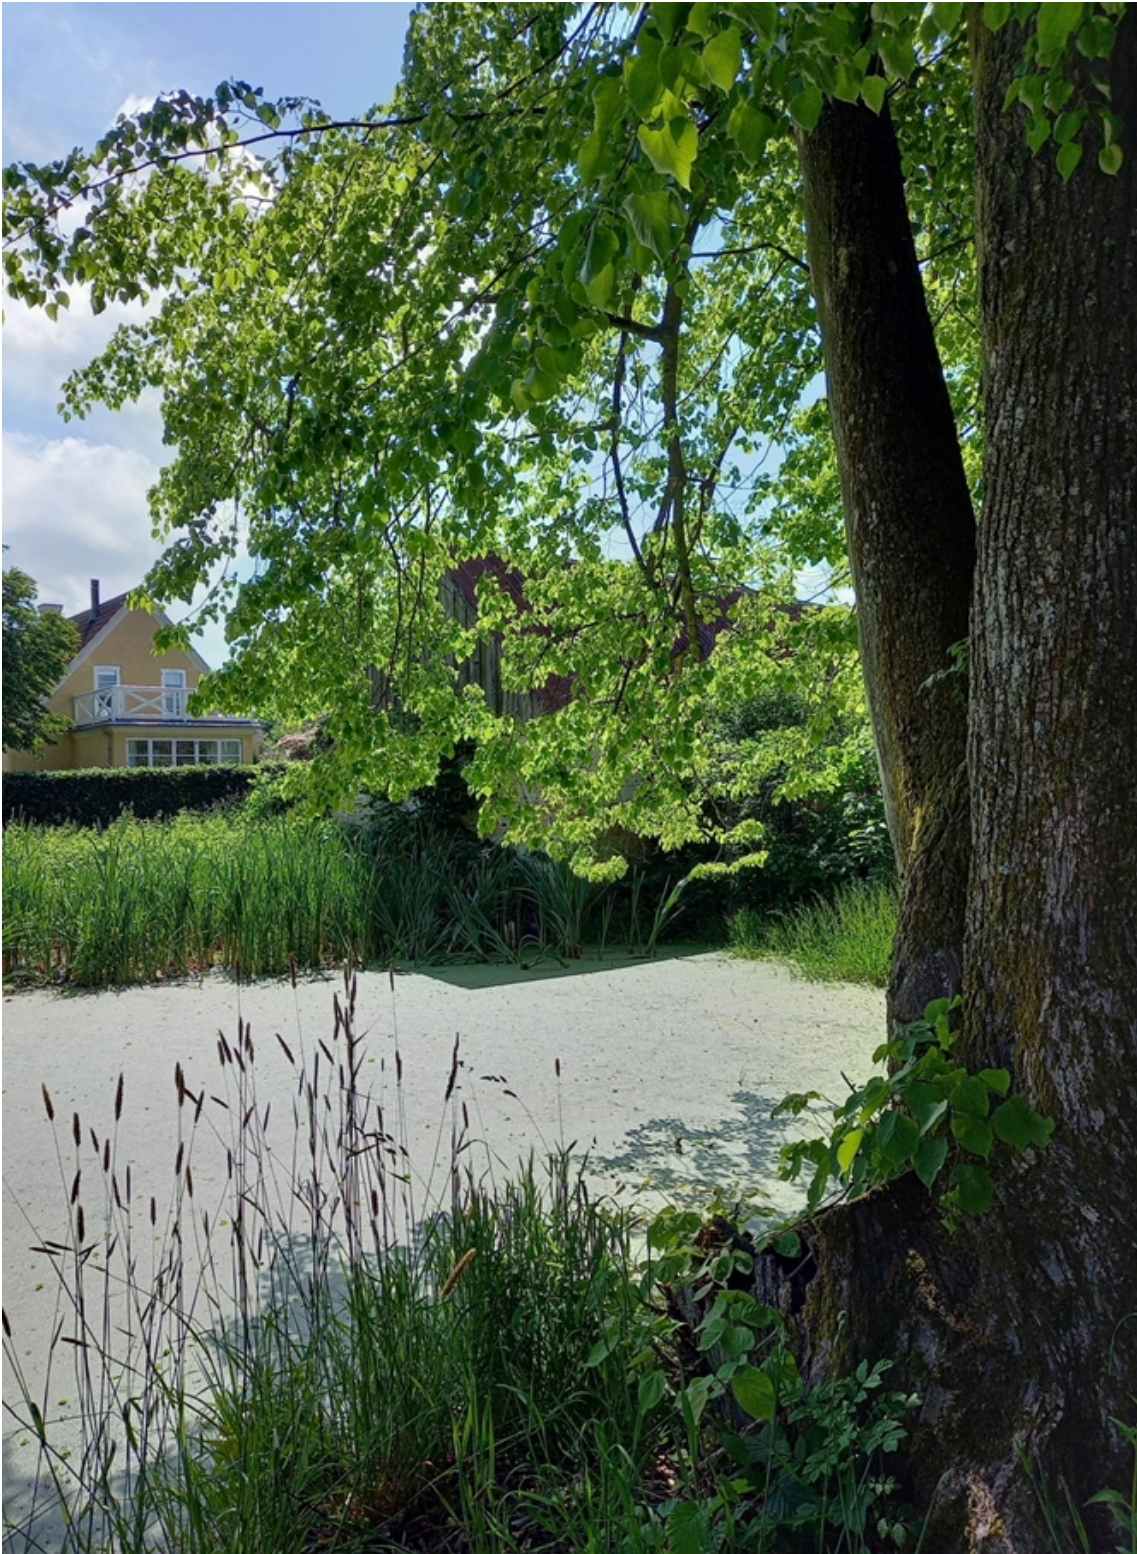
Figur 9.10: Langerød branddam med vegetation på bredden. I baggrunden kan ses dunhammerskov og vandflade dækket af en tyk lag andemad.
