Gadekær i Fredensborg Kommune Indsatsplan 2021-2028

Bilag 1
1. planperiode 2021-2024

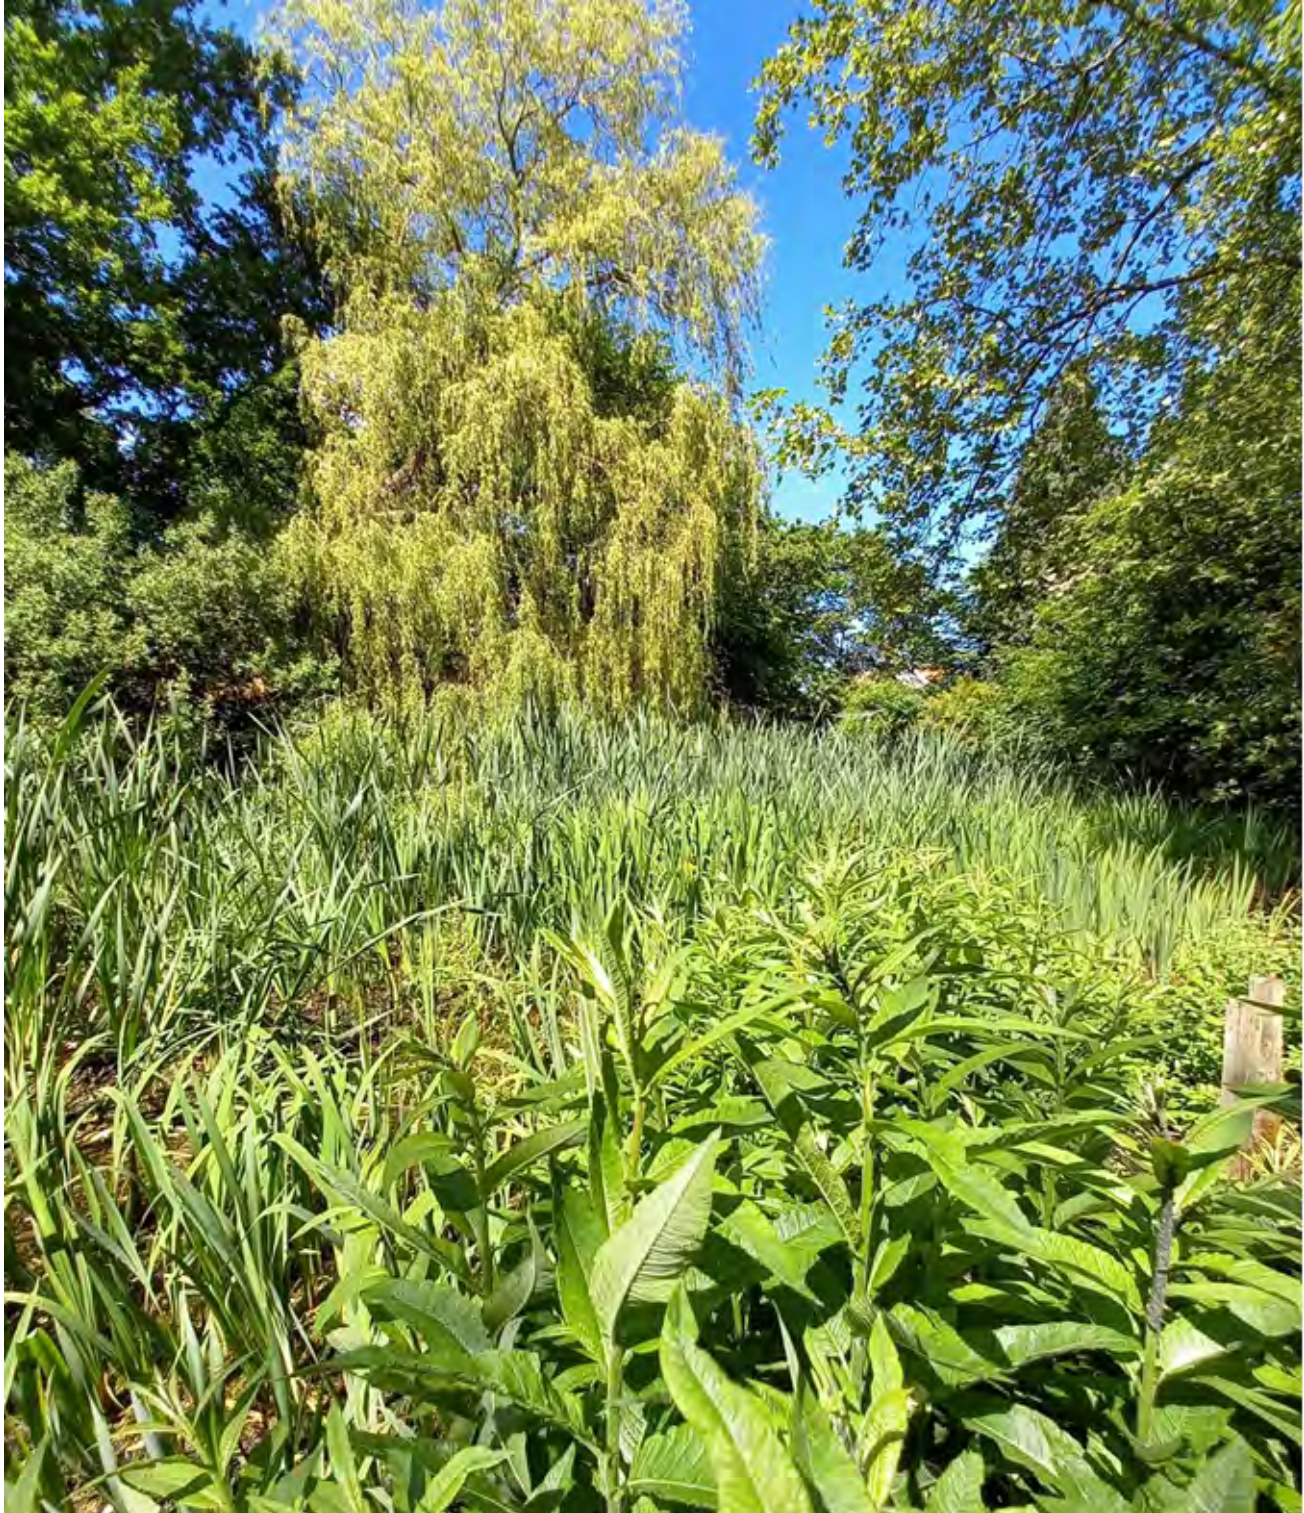
Billede 10.1 Asminderød gadekær, delvist udtørret og overgroet med dunhammer (den 11.06.2021).

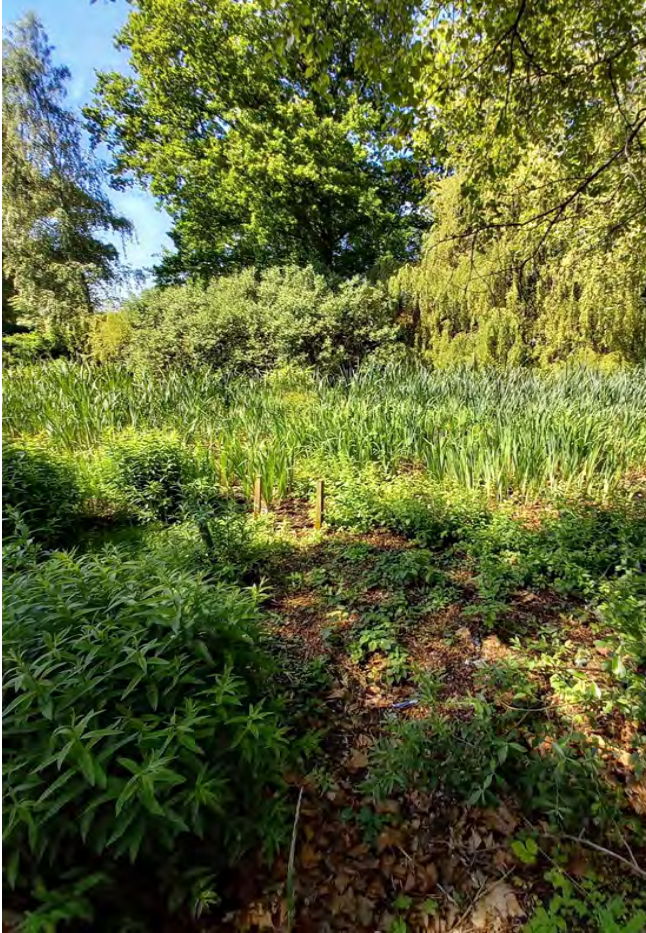
Billede 10.2 Overgroning med pilekrat på den sydvestlige side.

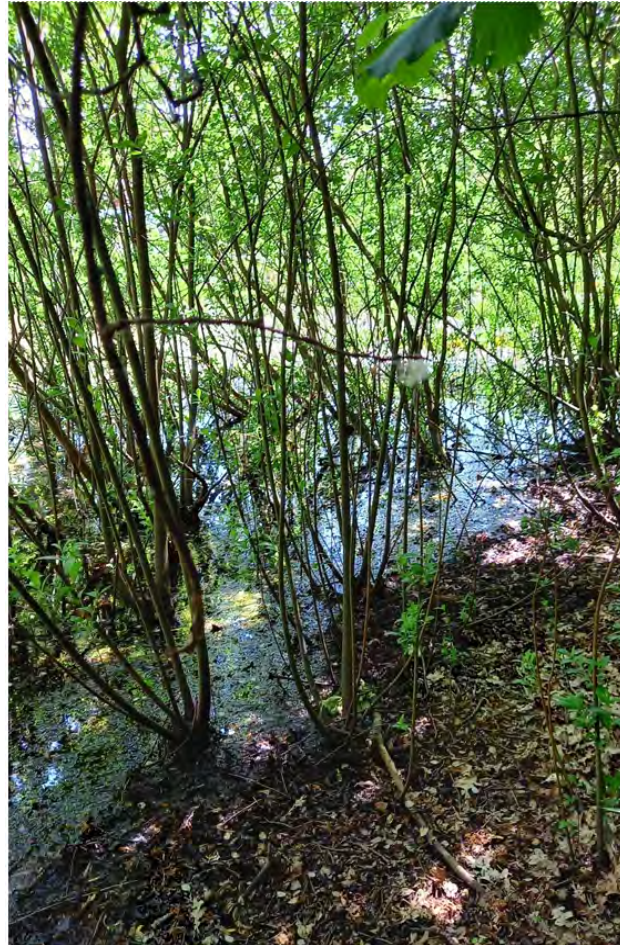
Billede 10.3 Samme pilekrat set udefra fra den andet side af søen, i baggrunden. Forrest på billedet sandsynligvis en permanent udtørring samt overgroning af gadekæret.

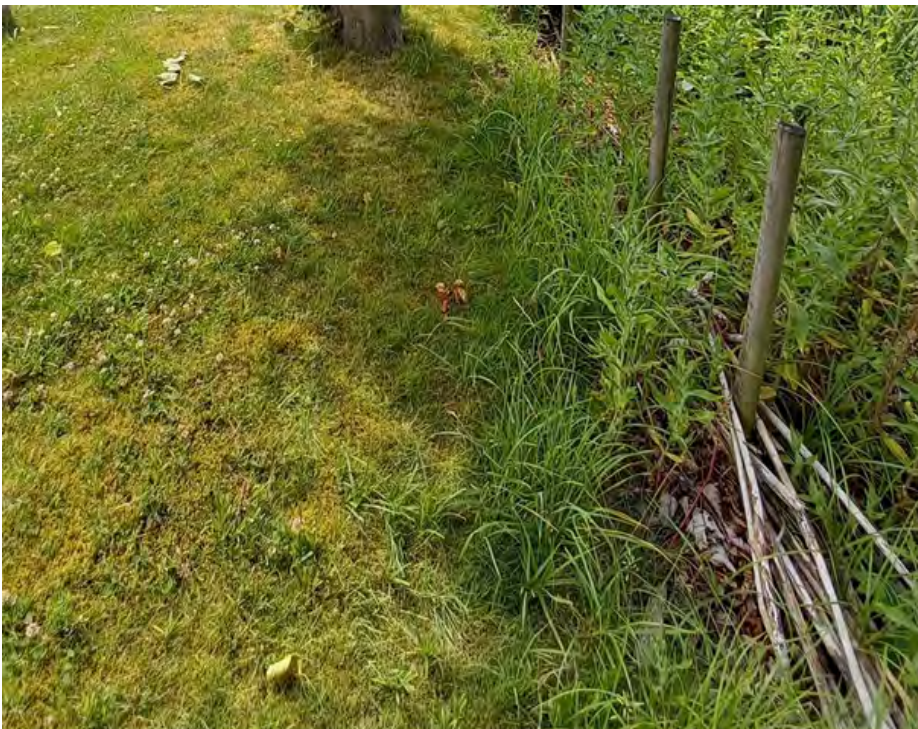
Der har tidligere været etableret pilehegn omkring gadekæret, mest af sikkerhedsmæssige årsager på grund af meget stejle brinker ved gadekæret. Det er 20 år siden. I dag 75% af pilehegnet er nedbrudt. Gadekæret er relativt dybt og borgerne er meget bekymrede for sikkerheden, hvis nogen skulle falde i vandet. Især var der bekymring fra Karlebo Kro, som har mange besøgende med børn. Gadekæret er placeret ved siden af deres indgang, indkørsel og parkeringsplads. Kroen vil gerne samarbejde om at finde en løsning på problemet. Sidenhen har det lokale landsbylaug, Fredensborg Kommune og Karlebo Kro indgået en aftale om udskiftning af pilehegn til kastanjehegn med henblik på øget sikkerhed for borgerne. Kommunen leverer materialer, mens kirken og landsbylauget opsætter hegnet.

2.2 Nedbrudt pilehegn omkring gadekær.

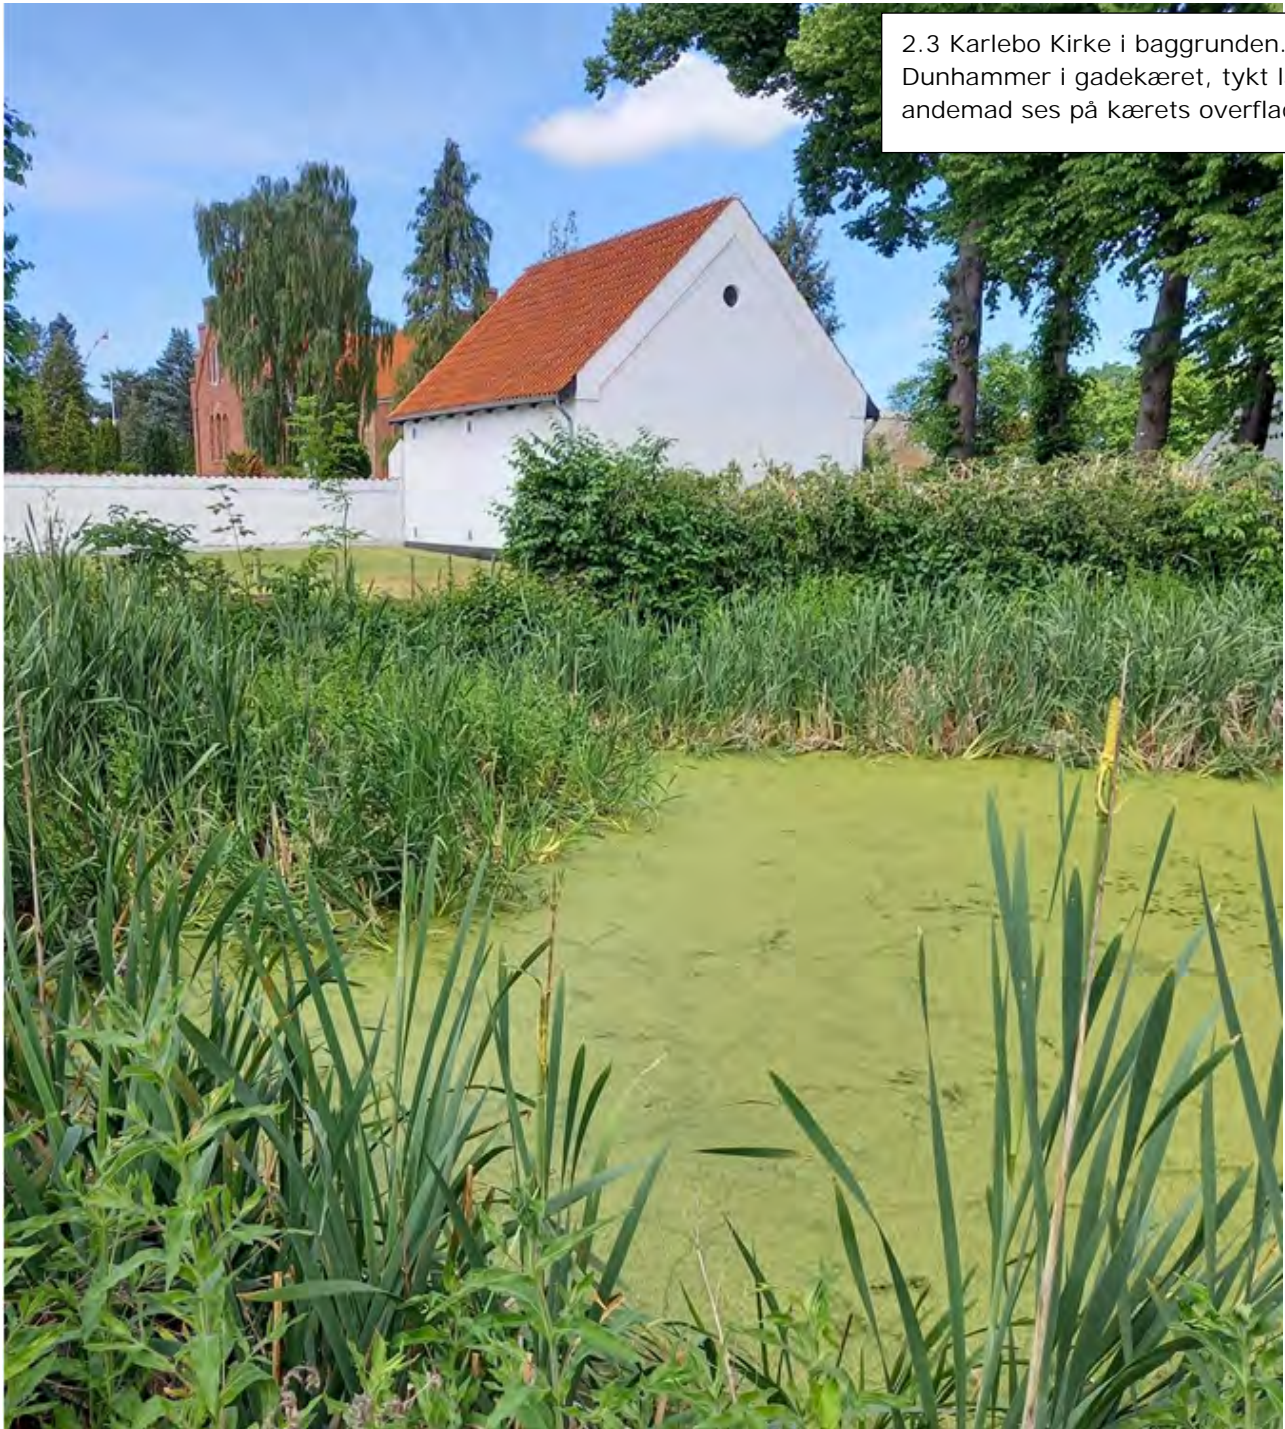
2.3 Karlebo Kirke i baggrunden.
Dunhammer i gadekæret, tykt lag af
andemad ses på kærrets overflade.

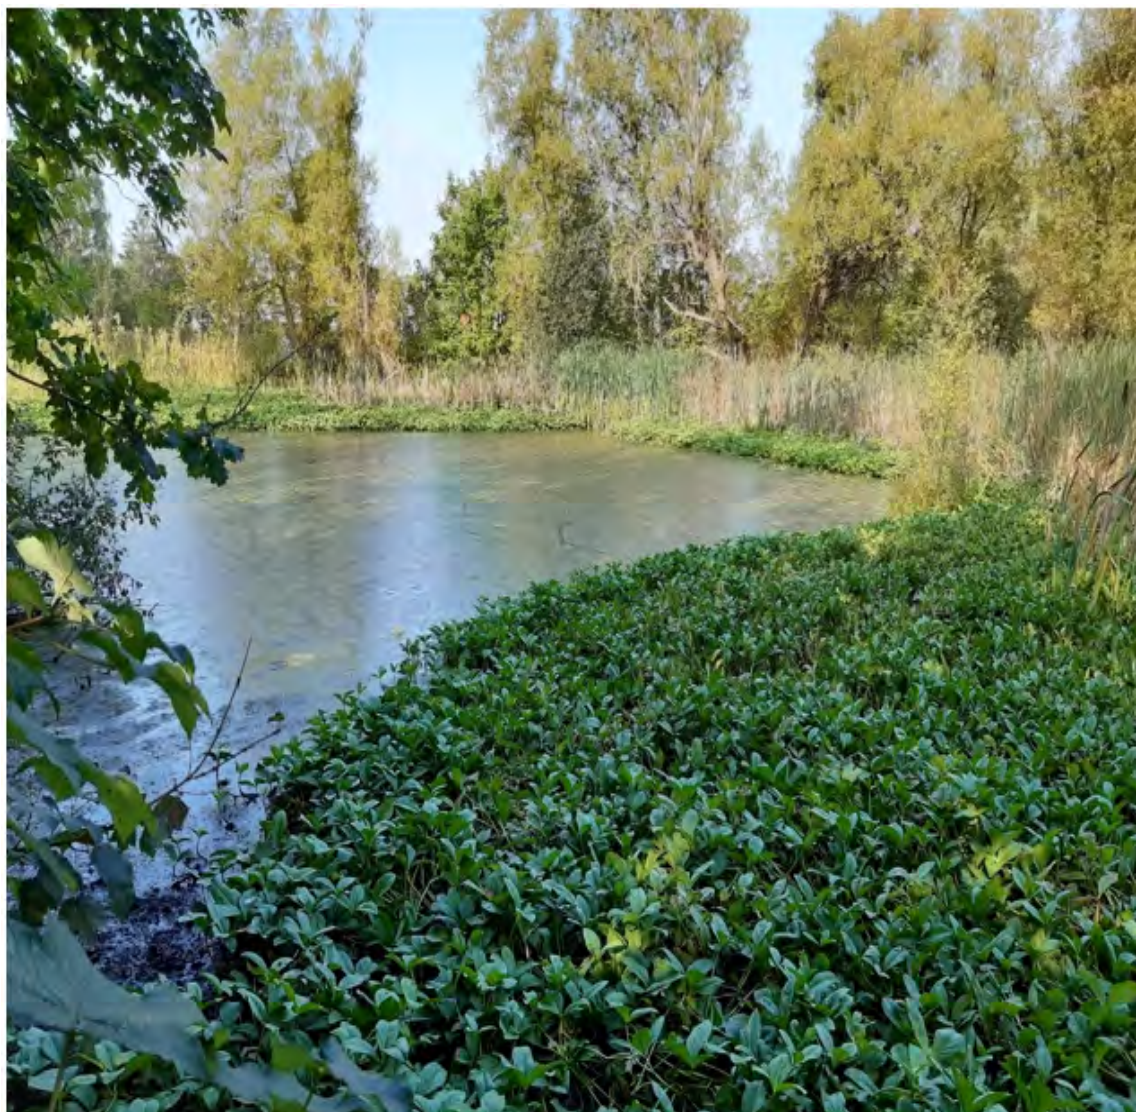
Billede 3.1 fra besigtigelse den 17.06.2021- billedet er taget på den sydvestlige side. Billedet viser et lille vandspejl i gadekær dækket af andemad.

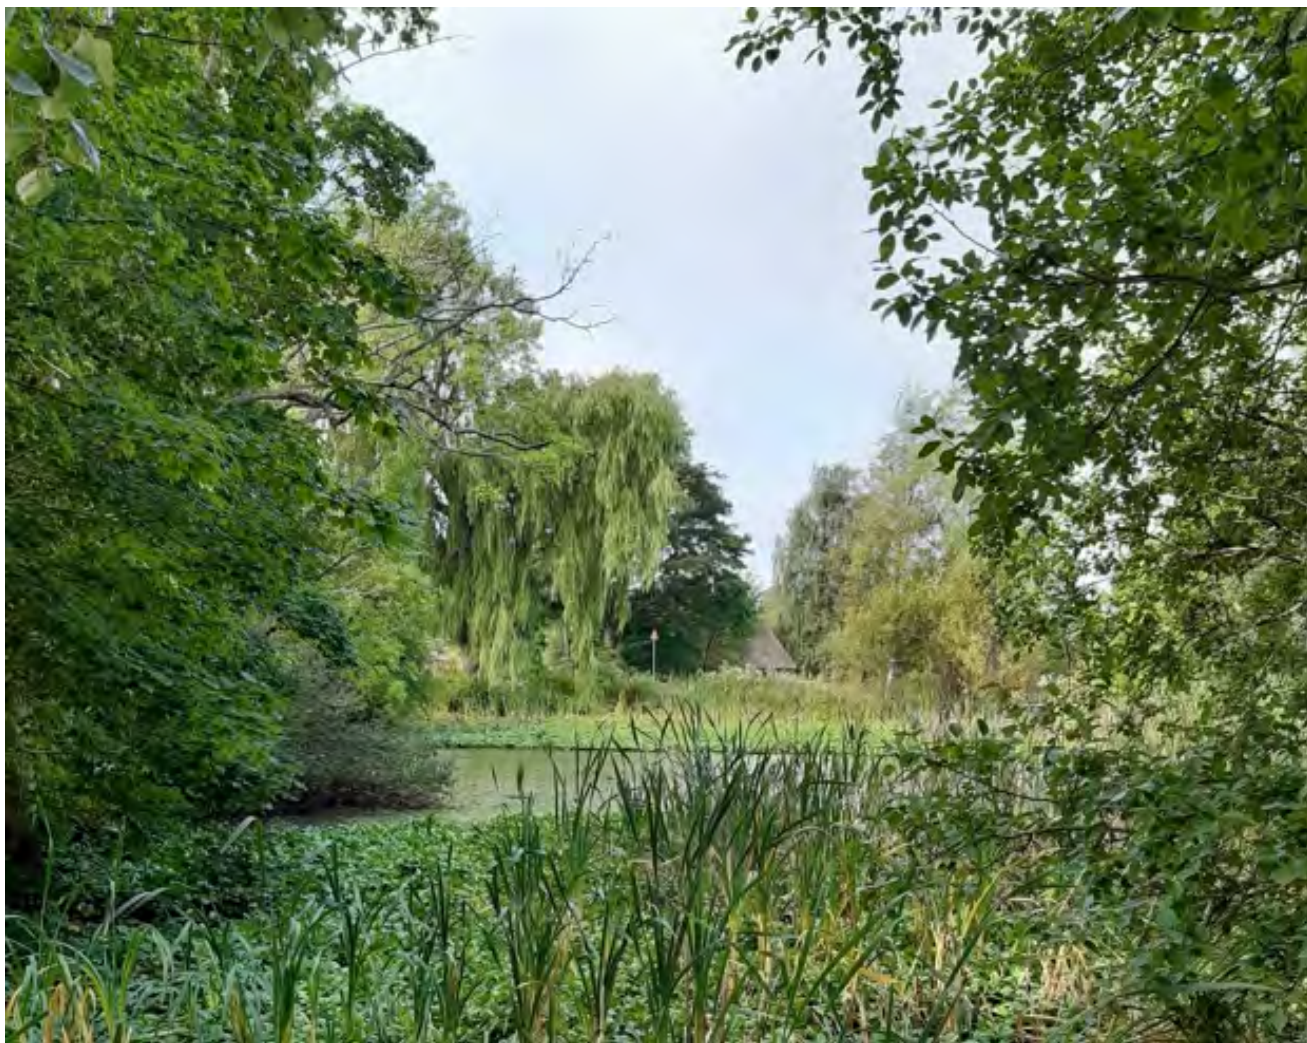
Billede 3.2 viser gadekærets brinker som er flade og bevoksede.

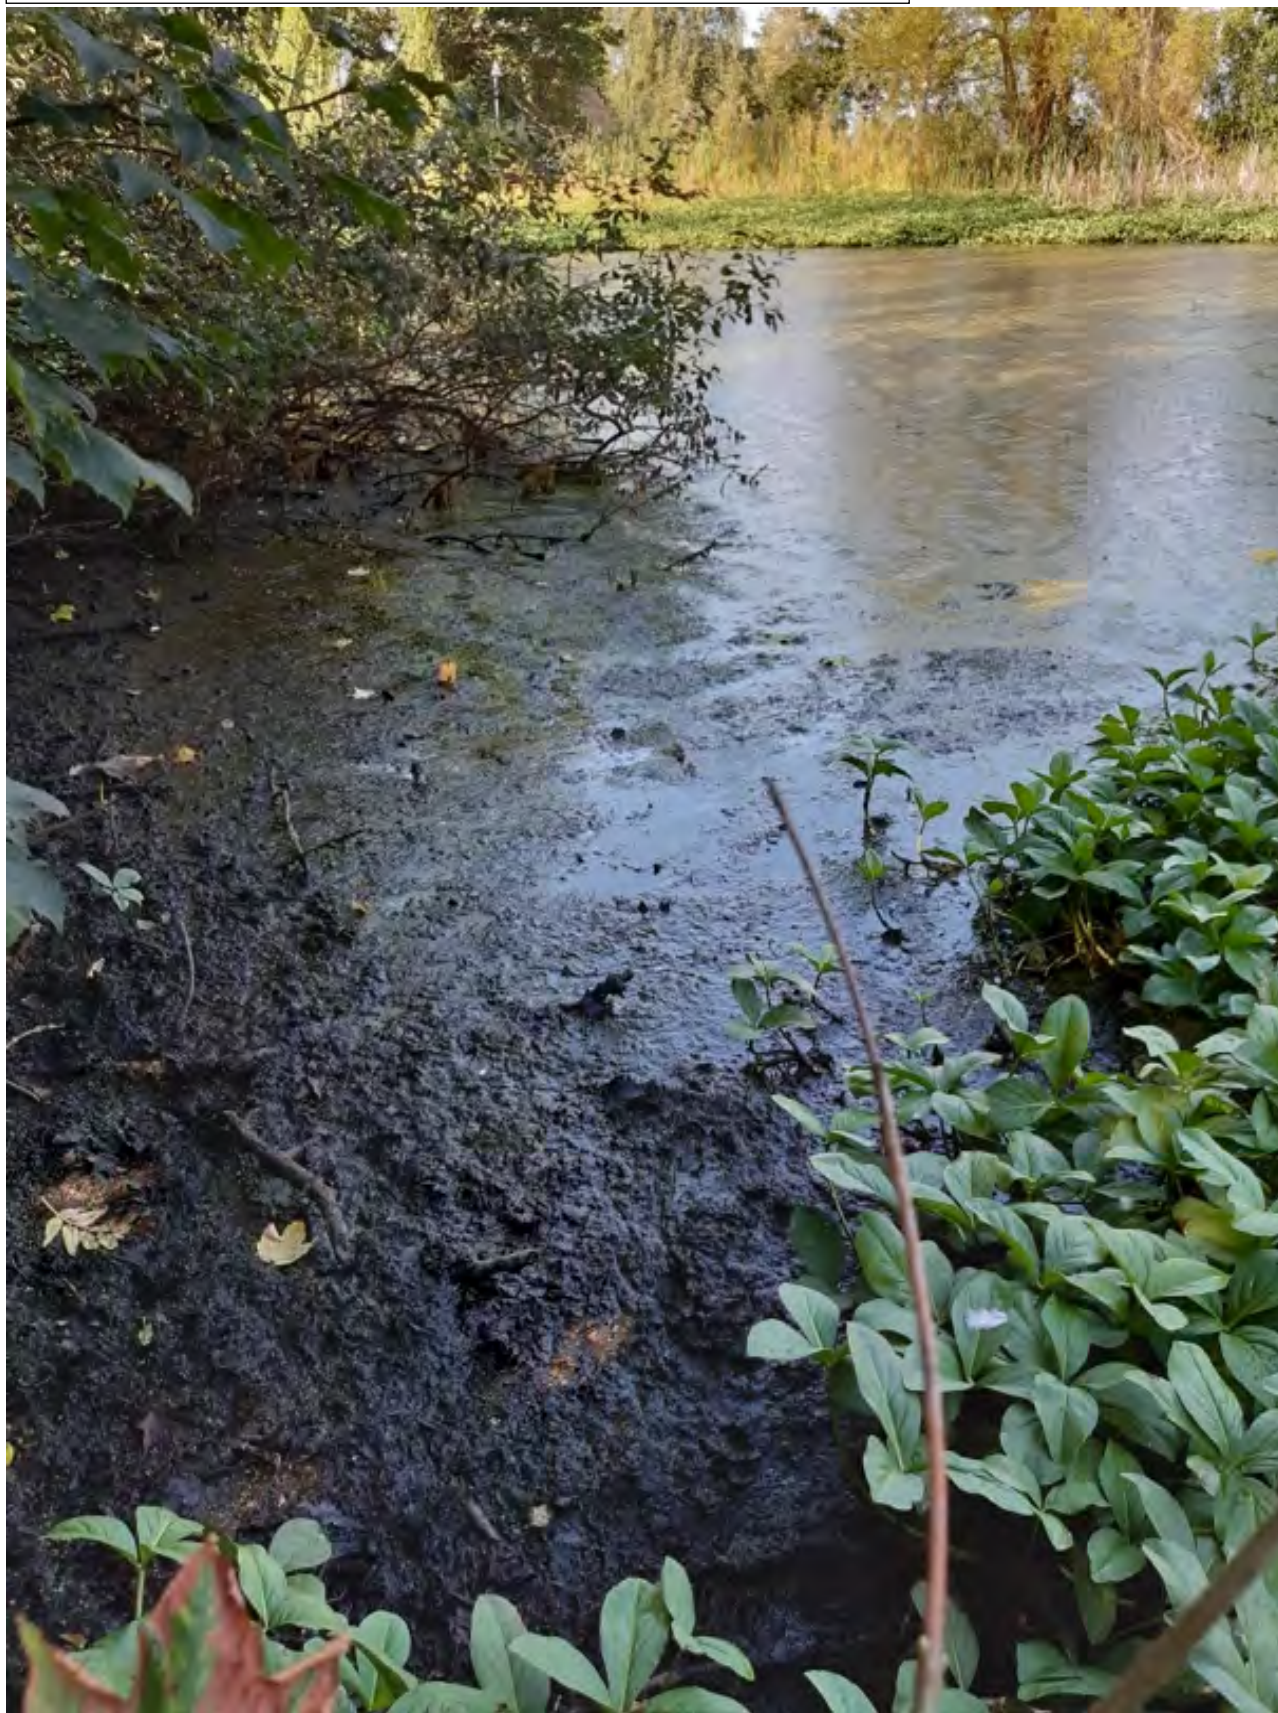
Billede 3.3 viser gadekærets lave vandstand og indhold af slam.

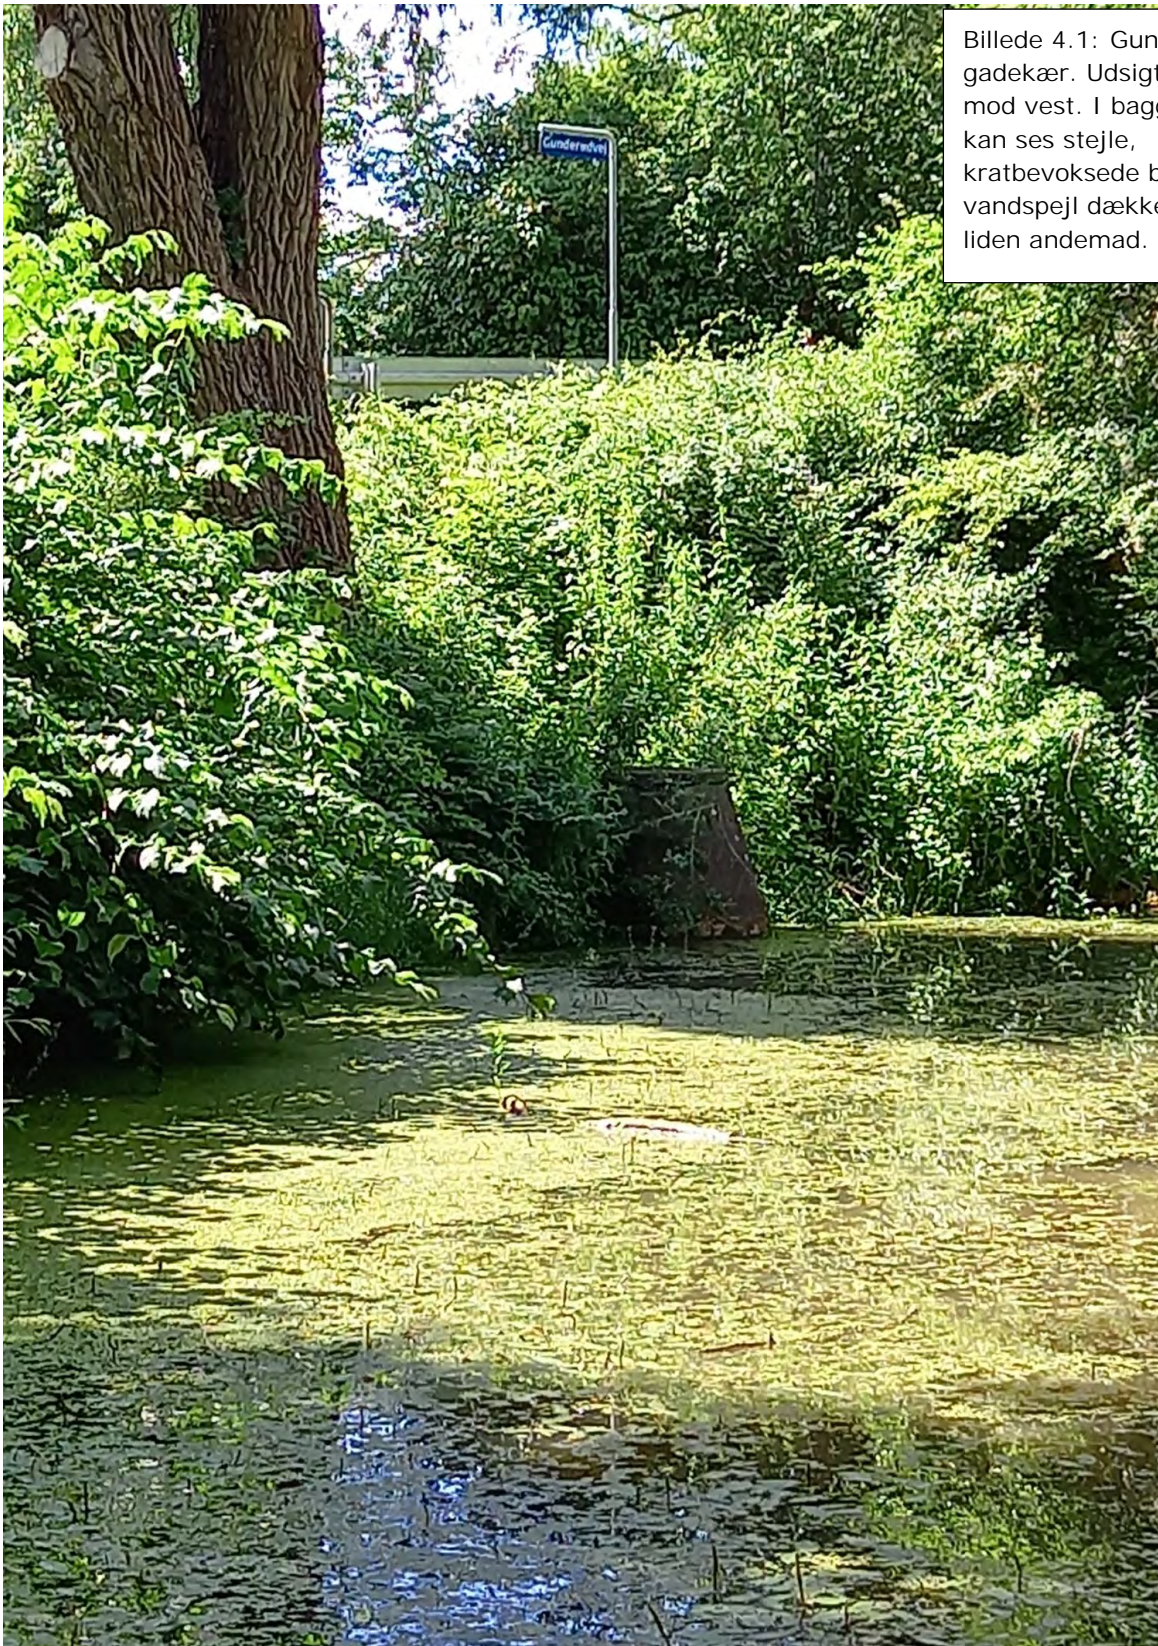
Billede 4.1: Gunderød gadekær. Udsigt fra syd mod vest. I baggrunden kan ses stejle, kratbevoksede brinker og vandspejl dækket med liden andemad.

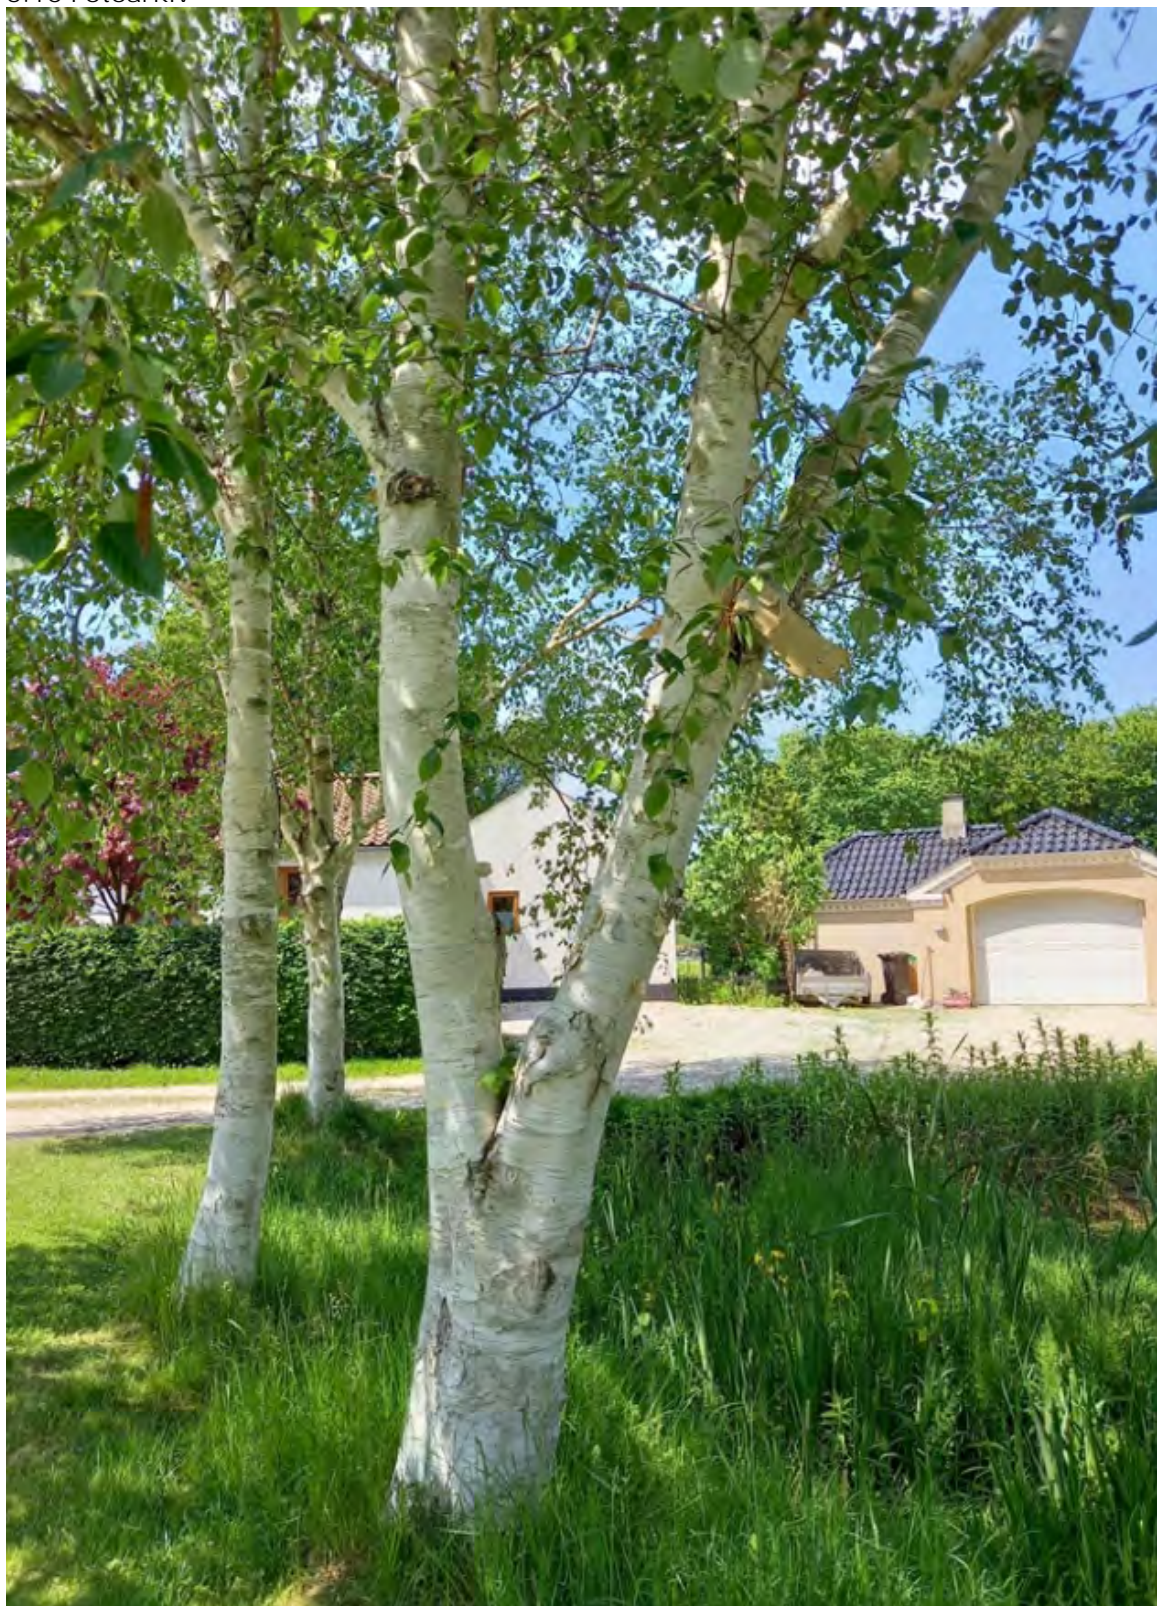
Billede 5.1 Toelt gadekær: birketræer der overskygger og tilfører næring til gadekæret.

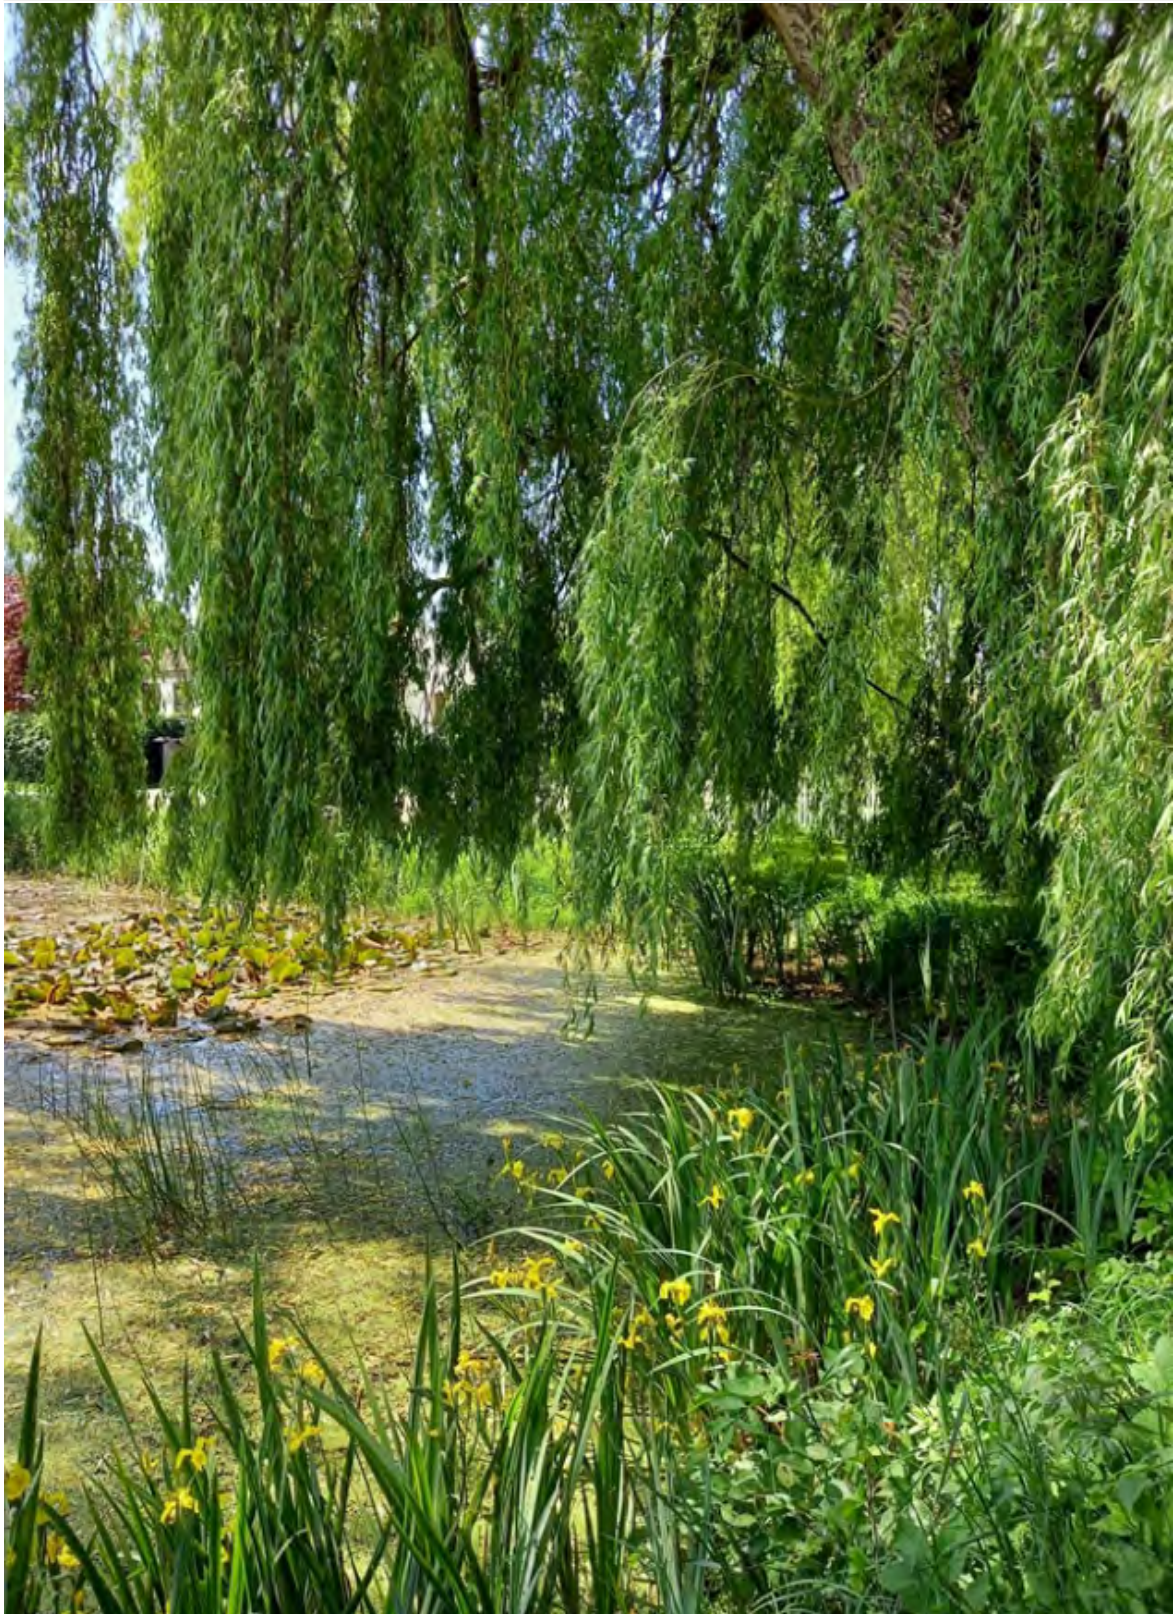
Billede 5.2 Fredet piletræ, der bidrager med stort bladnedfald til gadekær, placeret på det nordlige side.

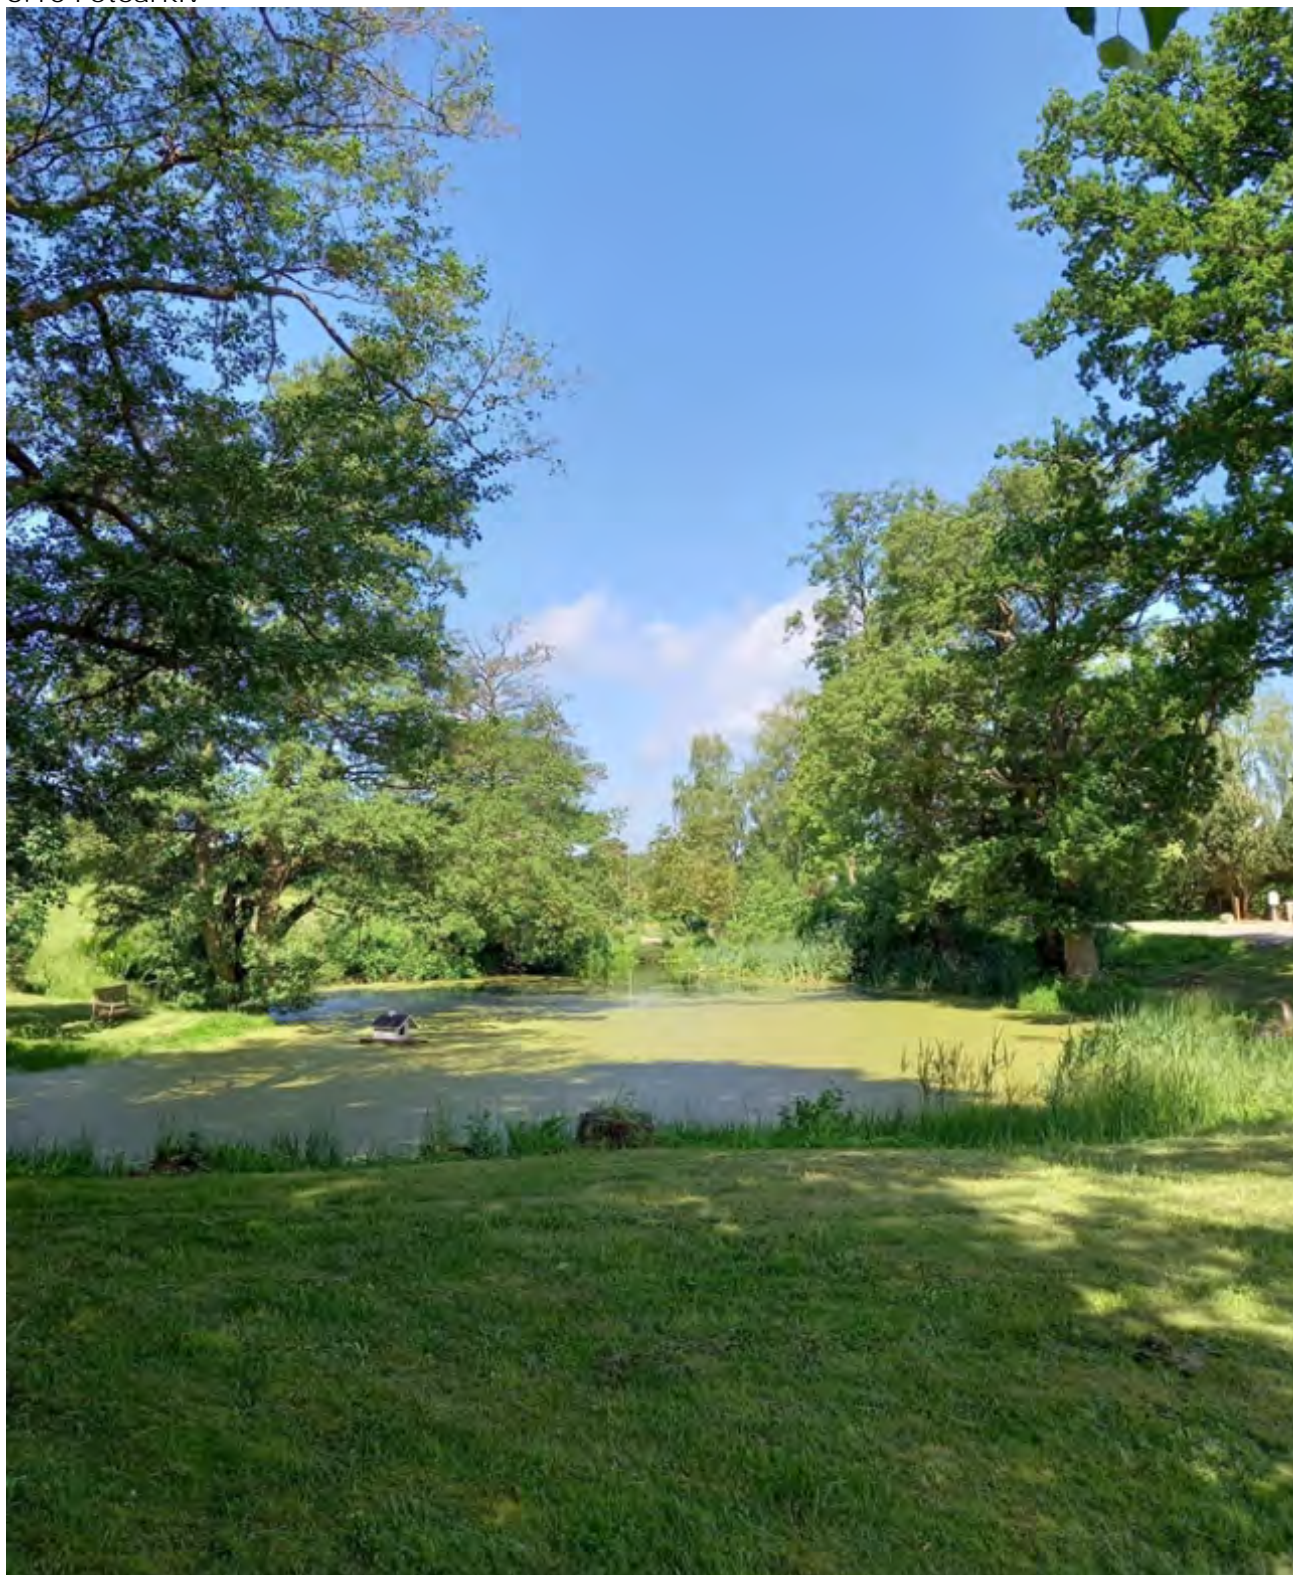
Billede 6.1 : Langerød gadekær, set fra øst. Lave brinker med smalt vegetationsbælte, vandfladen dækket af andemad.

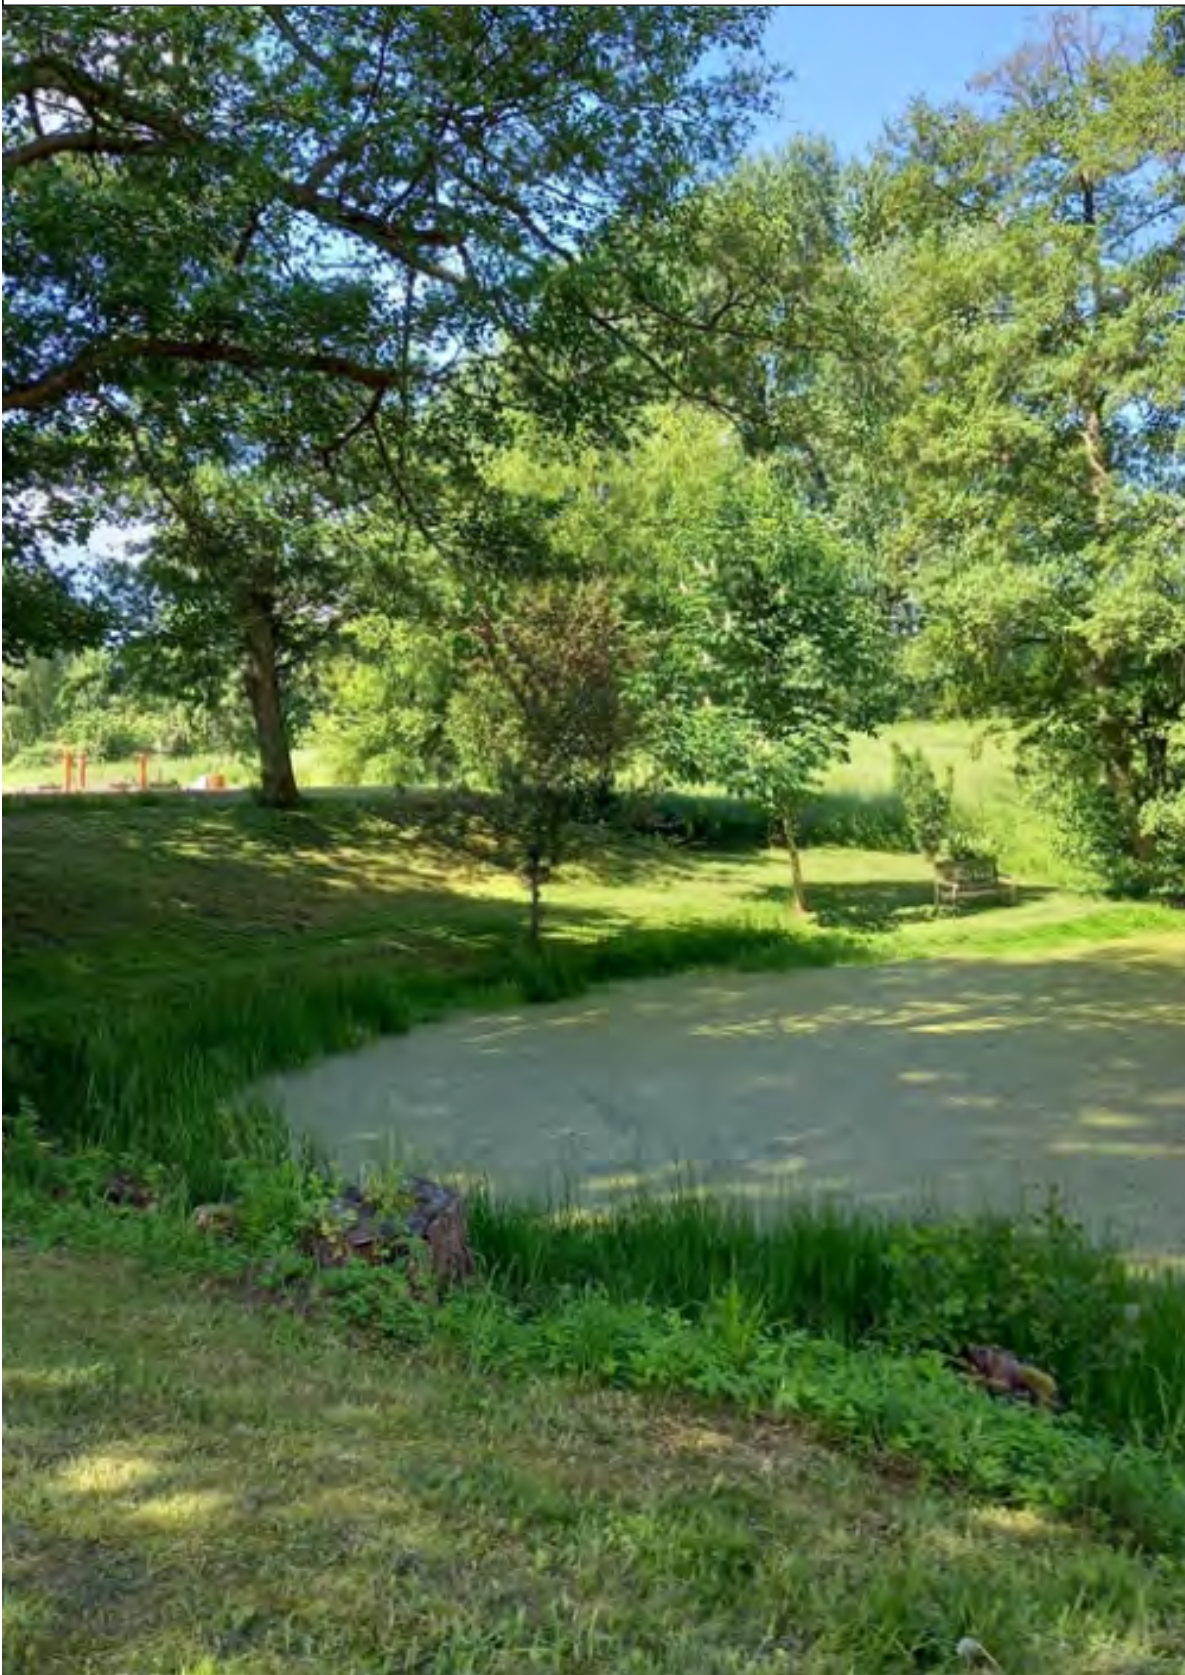
Billedet 6.2 På billedet kan ses træer der er fældet for at reducere bladnedfald og skyggevirkning i gadekæret.

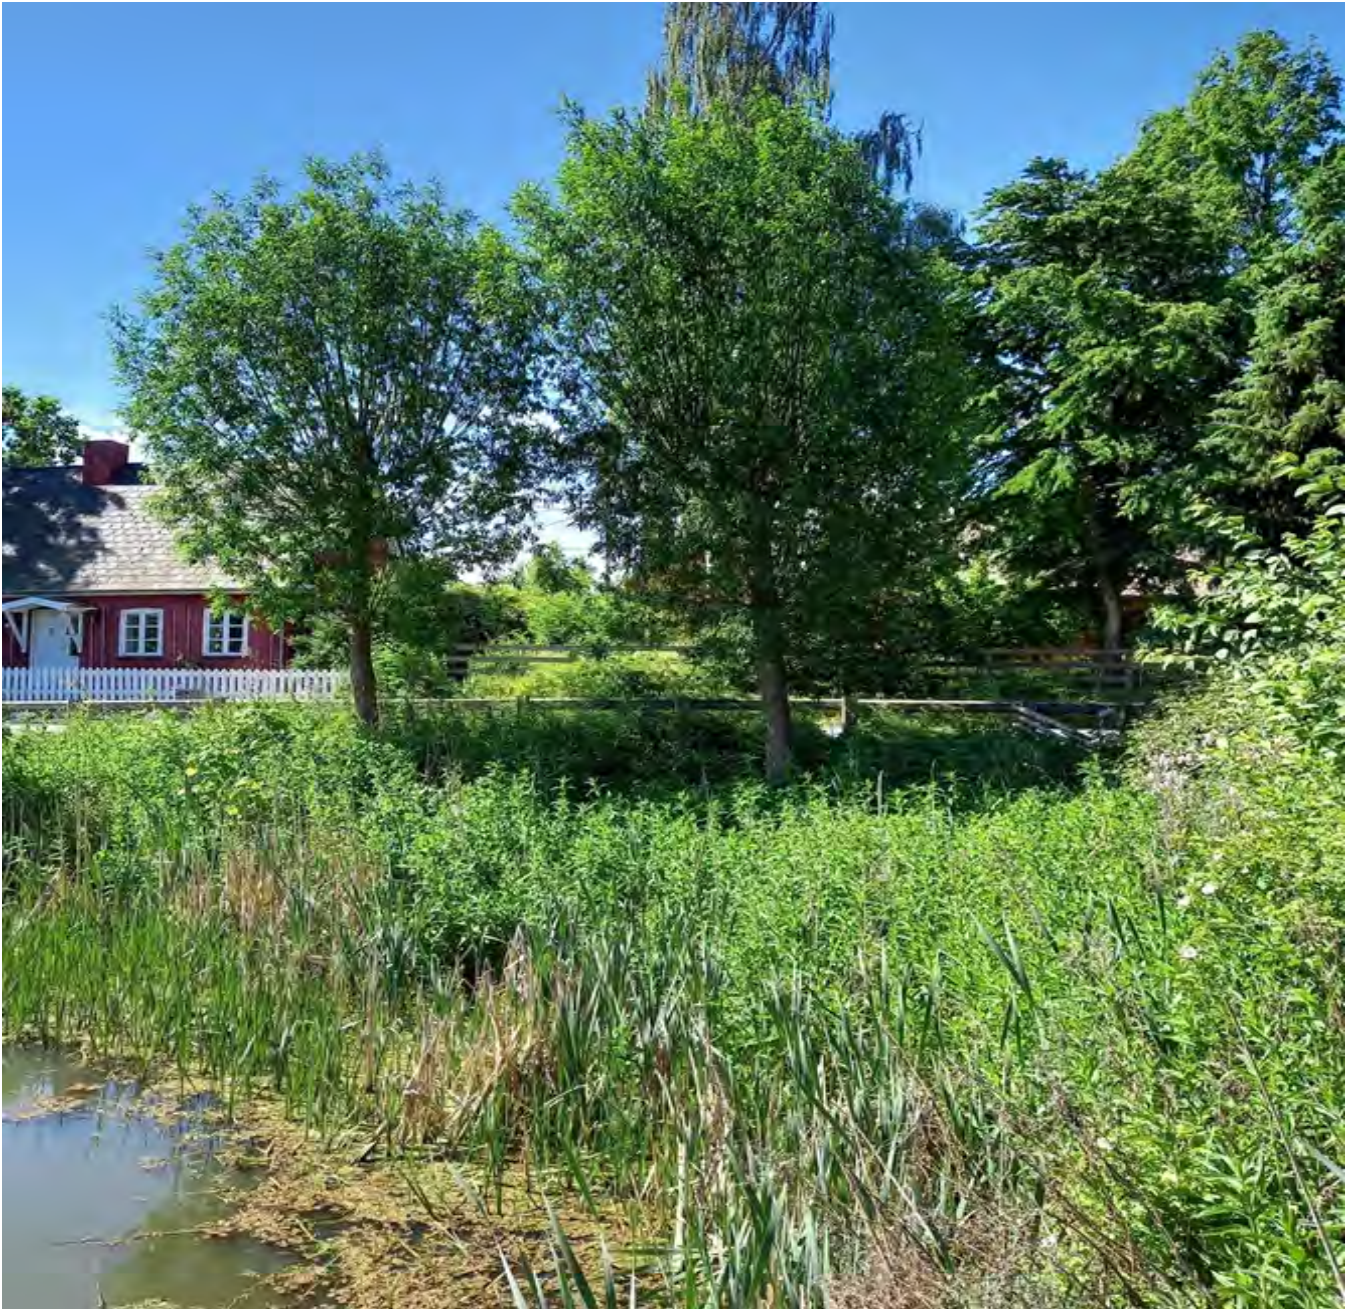
Billede 7.1 Foto fra besigtigelse den 16.06.2021. Avderød gadekær med dunhammer og krat der breder sig i vandet samt de to piletræer beboerne ønske stynet regelmæssig. Træerne er bevaringsværdige og må ikke fældes iflg. LP L104.

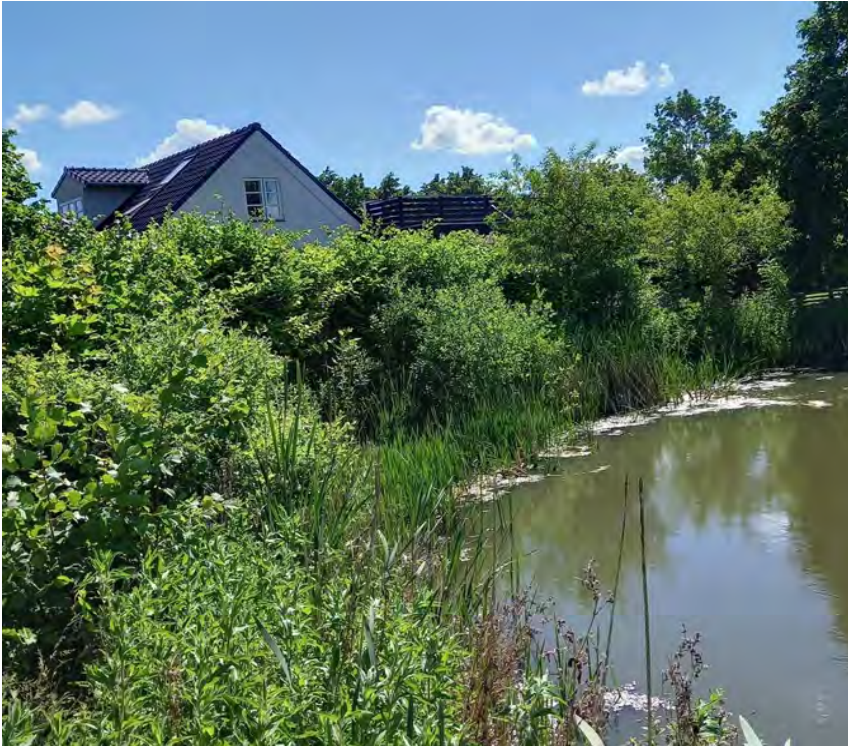
Billede 7.2

På billedet kan vandkvaliteten ses – vandet er grønligt og uigennemsigtigt. Desuden ses kratudbredelse ned til vandkanten på gadekærets østlige side. 3 m² pileurtbevoksning findes mellem det hvide hus og buskads.
