Gadekær i Fredensborg Kommune Indsatsplan 2021-2028

Bilag 1
1. planperiode 2021-2024

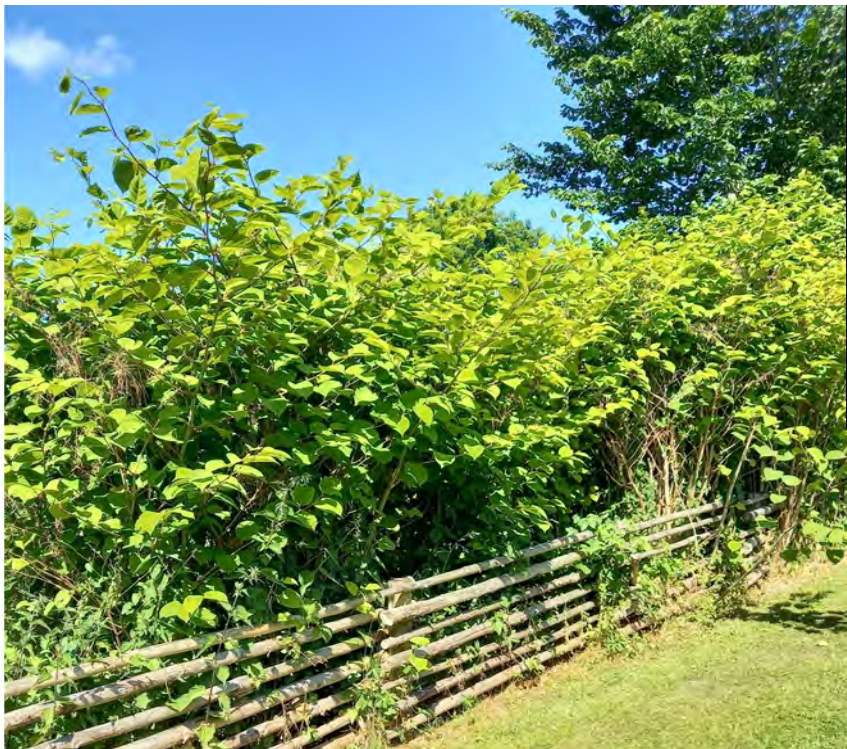
Billede 7.3

Pileurtbevoksning set fra hussiden. Pileurt vokser inden for gadekærs hegn på gadejord.

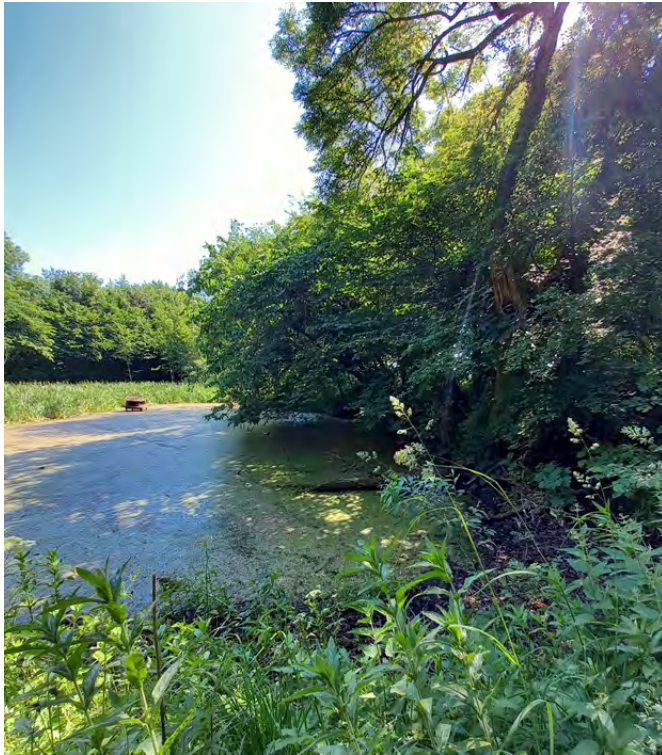
Billede 8.1 fra besøg den 17.06.2021 - billedet taget på det sydvestlige side. Billedet viser et lille vandspejl i gadekær dækket af et tyk lag andemad.

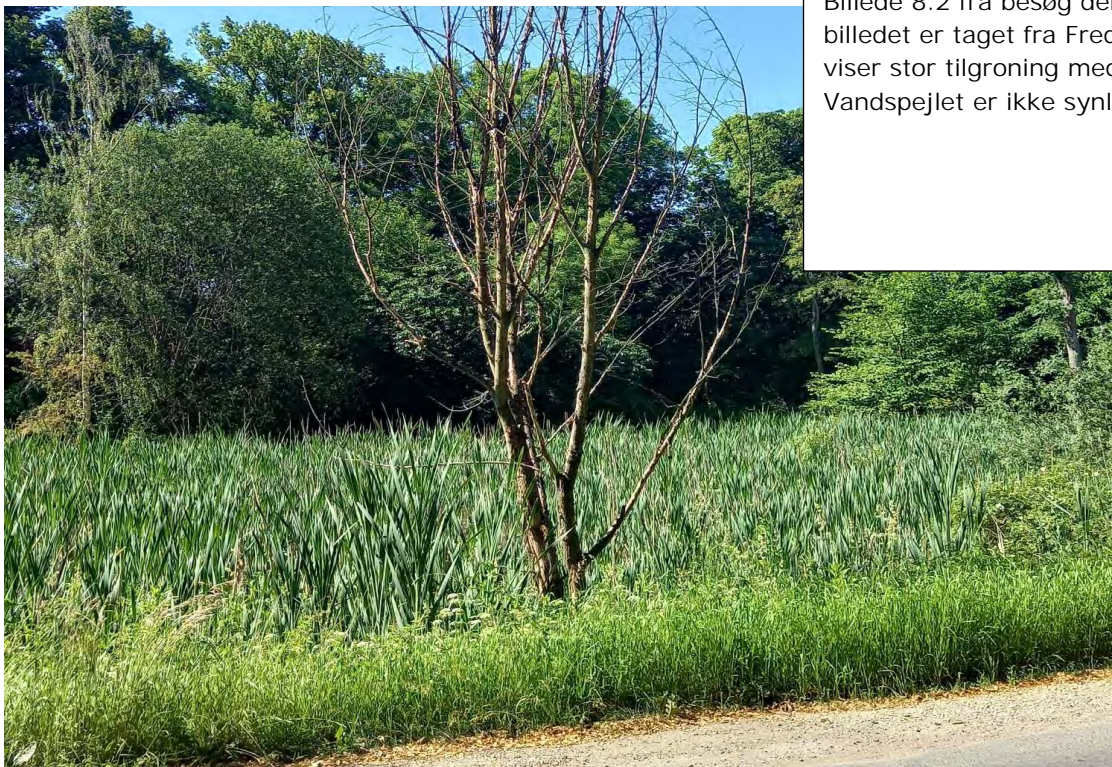
Billede 8.2 fra besøg den 17.06.2021 - billedet er taget fra Fredtoftevej. Billedet viser stor tilgroning med dunhammer. Vandspejlet er ikke synligt fra vejen.

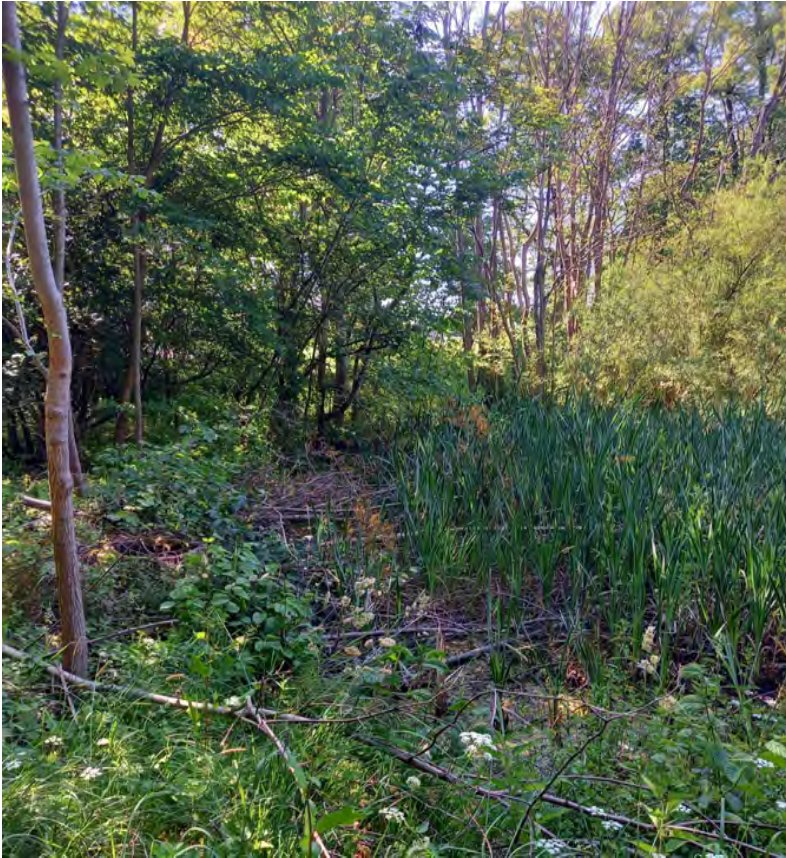
Billede 8.3 viser gadekærets brinker, som er flade, slammede, udtørrede og tilgroede.

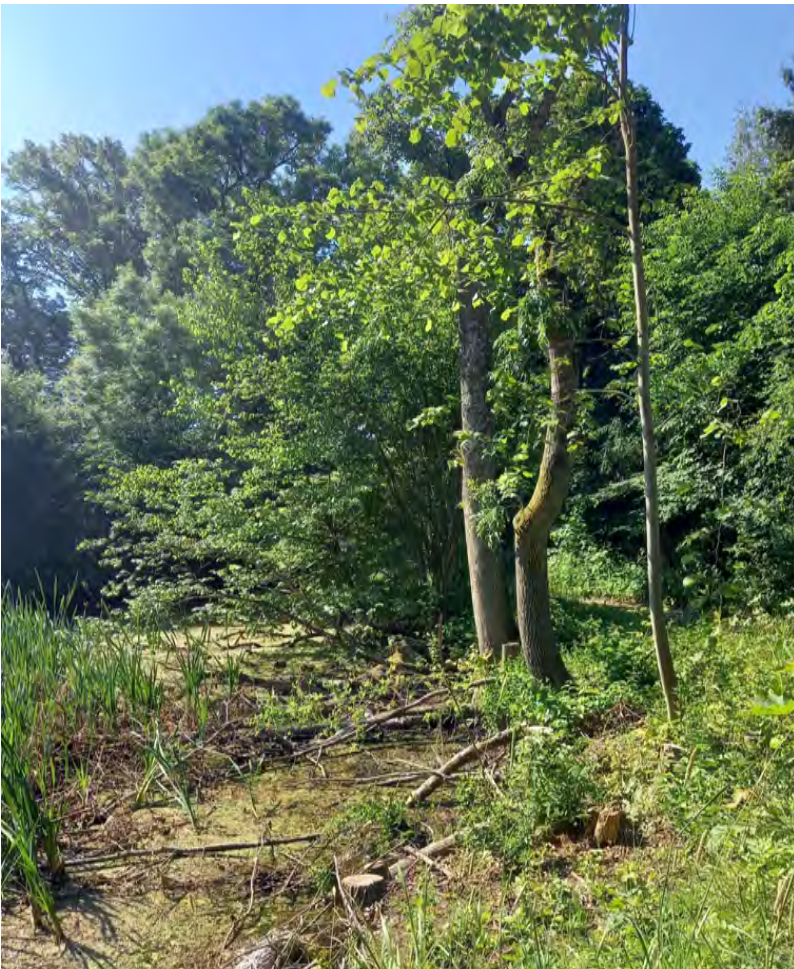
Billede 8.4 viser træfældningsarbejde foretaget af NSPV i foråret 2021. På billedet ses det tydeligt, at gadekæret er fyldt med død ved.

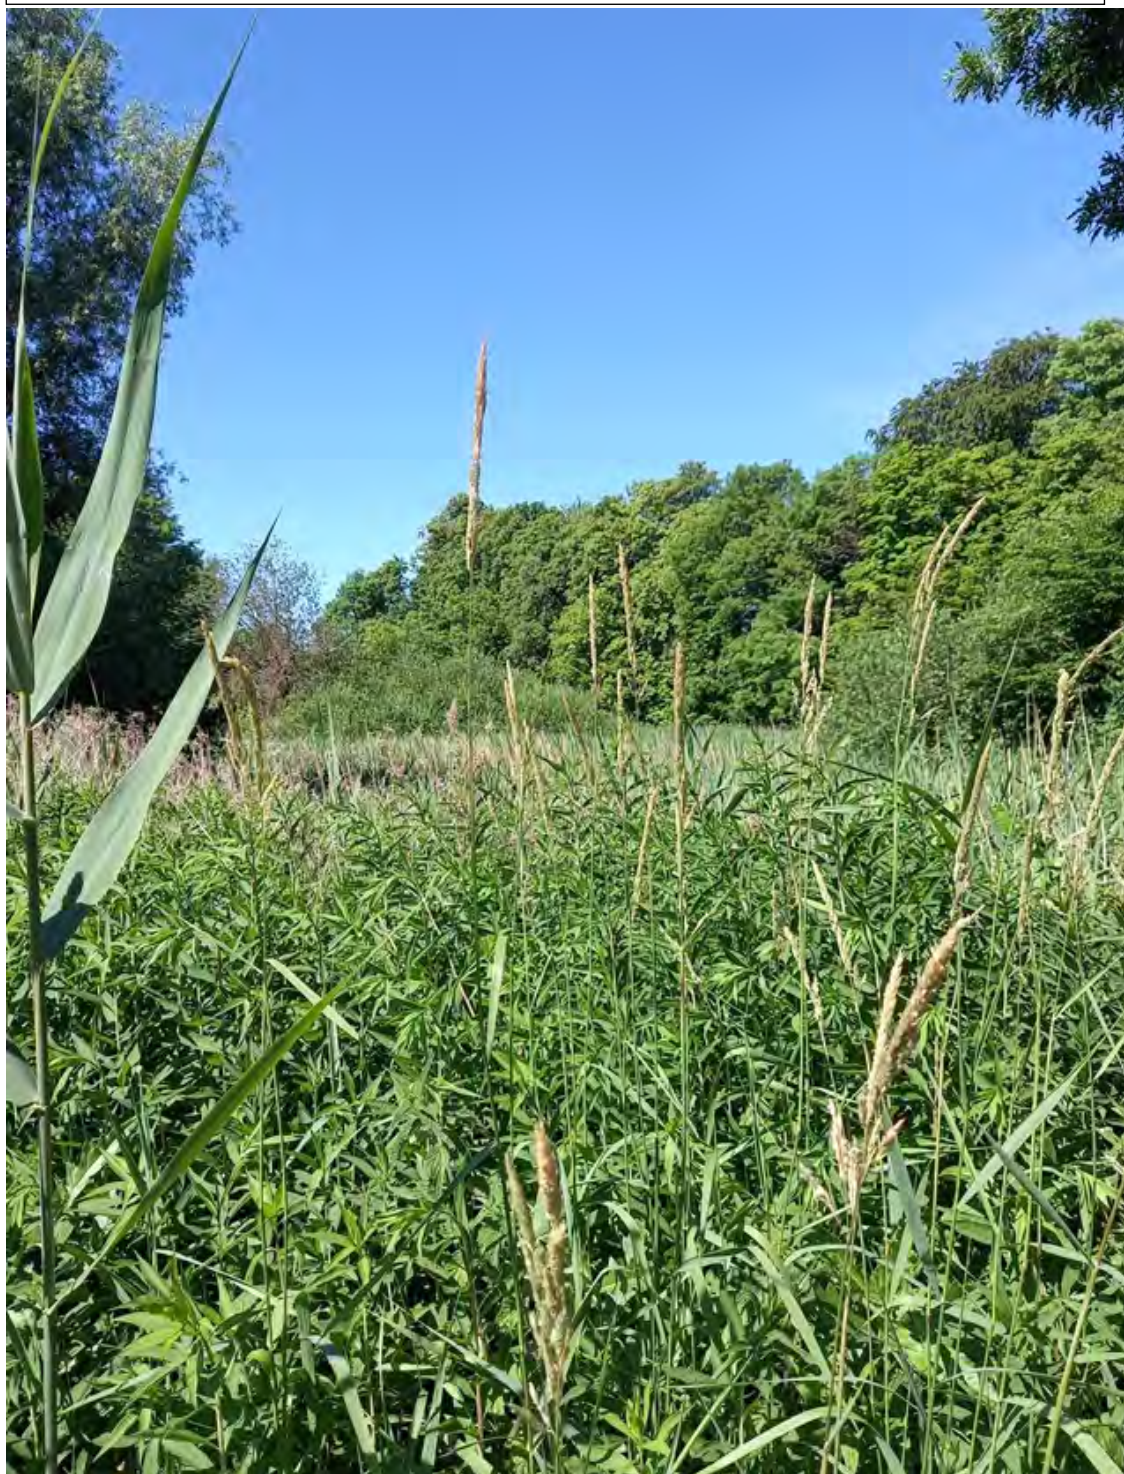
Billede 9.1: Fotograferet den 1/7-21 på den sydvendte side ved Maglegårdsvej. Viser tilgroning med rørsskov i forgrunden samt pilekrat i baggrunden.

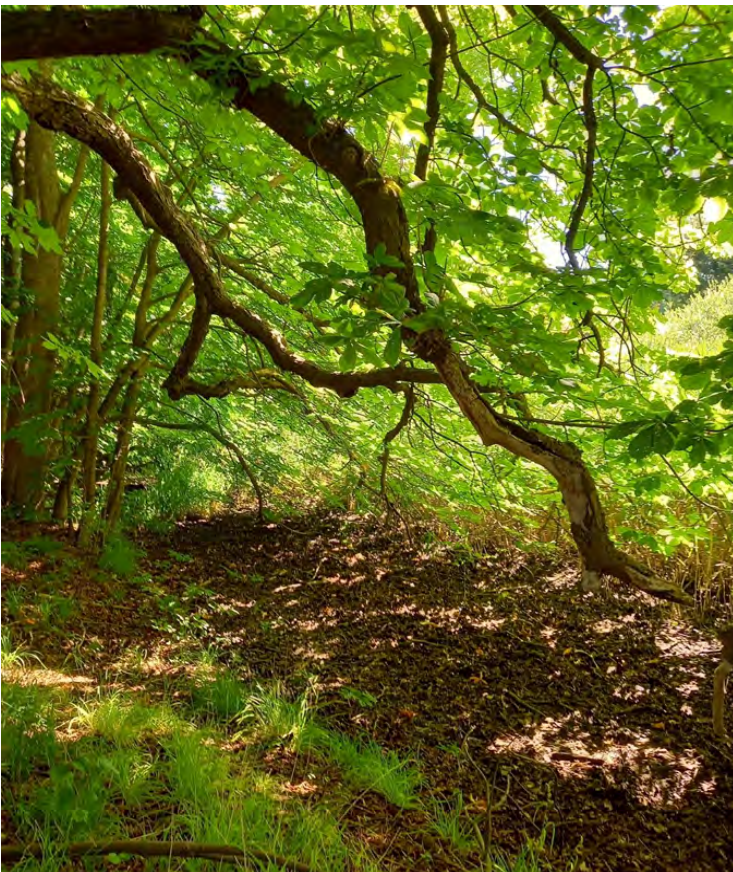
Billede 9.3 viser bladnedfald og dertil relateret sedimentering på den nordlige side af mose/gadekær. Disse træer hører til den private ejendom Endrupgård (Matr.nr. 14b, 14c).
