Fredensborg Kommune - screening af kommunens Øresundskyst

Område 4

Marts 2017

Projekt nr. 227086
Dokument nr. 1222156200
Version 2
Udarbejdet af MML, ABI, PFKL,
PRA
Kontrolleret af JAD
Godkendt af PRA

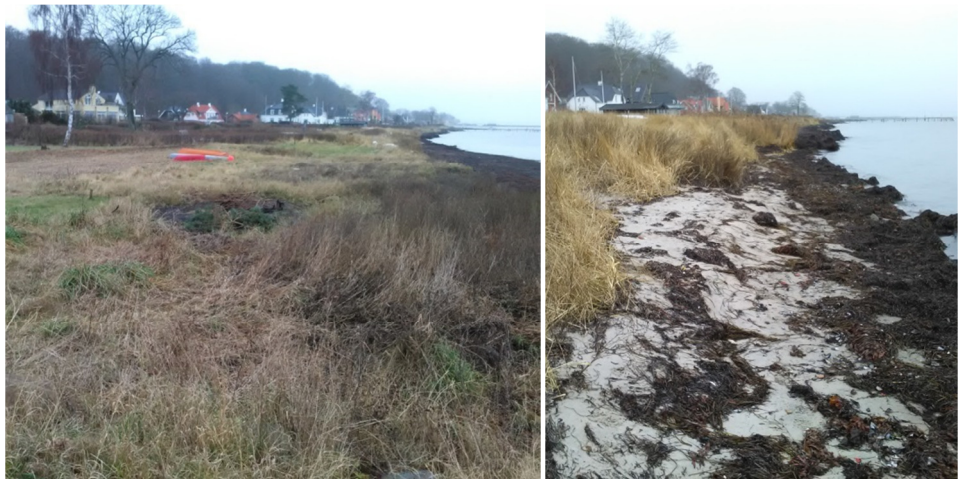
Fra diget og nord på er kysten karakteriseret ved en smal sandstrand uden faste konstruktioner og et begroet bagland (se Figur 3-7). Baglandet er hovedsageligt parcelhus haver, men enkelte steder vildt bevokset. Skel mod haver udgøres enten af bevoksning i form af mindre træer eller buske, mindre fast hegn eller mur hvis ikke der er fri overgang til strandplanet (se Figur 3-8).

Figur 3-7 Område 4 set mod nord fra diget ved Strandvænget (tv.) og ud for matr. 8c, Dageløkke By, Humlebæk.

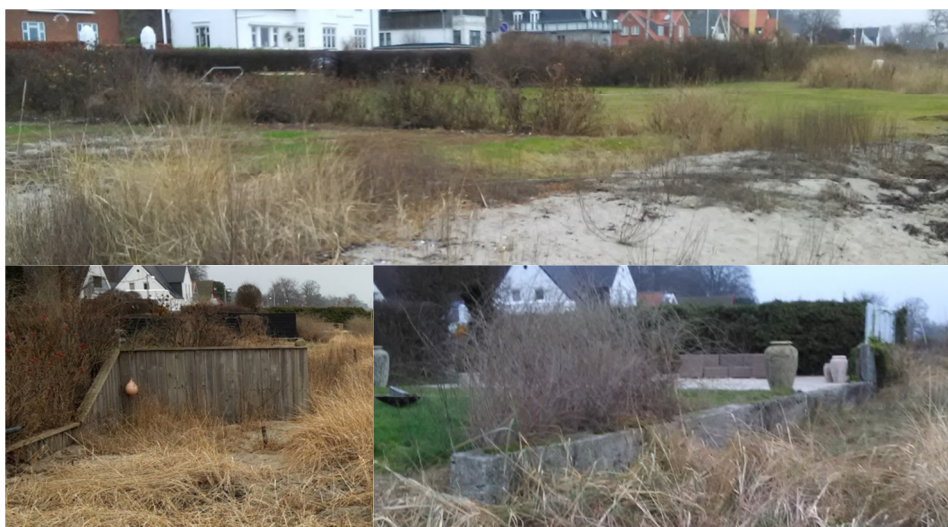
Figur 3-8 Eksempler på skel mellem strandplanet og parcelhushaver i område 4.

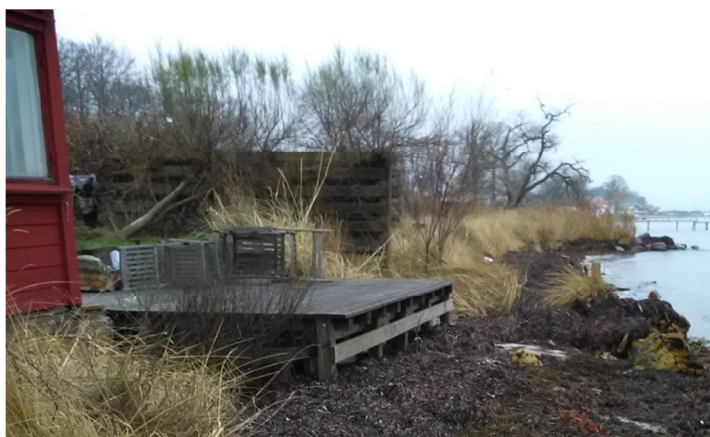
Langs 600 m af den midterste del af område 4 ligger Gammel Strandvej mellem 30 og 5 m fra nuværende kystlinje. Langs denne del er der ingen bebyggelse kystværts Gammel Strandvej, foruden et enkelt lysthus på matr. 11af, Dageløkke By, Humlebæk (se Figur 3-12).

Figur 3-12 Kystnært lysthus på matr. 11ac, Dageløkke By, Humlebæk.

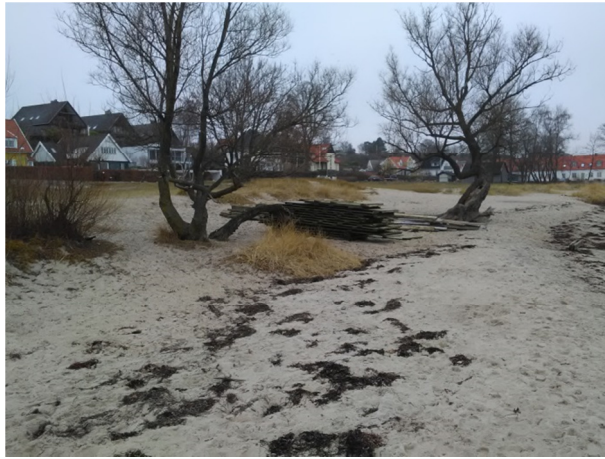
Figur 3-16 Åben strandprofil uden faste konstruktioner ved matr. 13c, Sletten, Humlebæk.

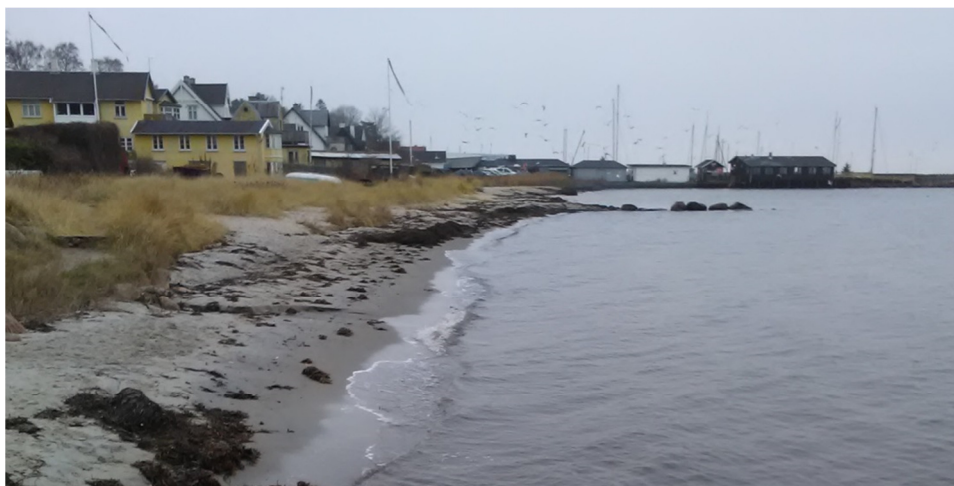
Den resterende del af strækningen frem mod Sletten Havn er der foruden en mindre høfde, ingen kystbeskyttelse (se Figur 3-19). Høfden består af delvist spredte sten på ca. 80 cm. Høfdens virkning begrænset, men dog synlig (se Figur 3-20 og Figur 3-19).

Figur 3-19 Nordligste del af område 4. Set fra matr. 48, Sletten, Humlebæk mod Sletten Havn.

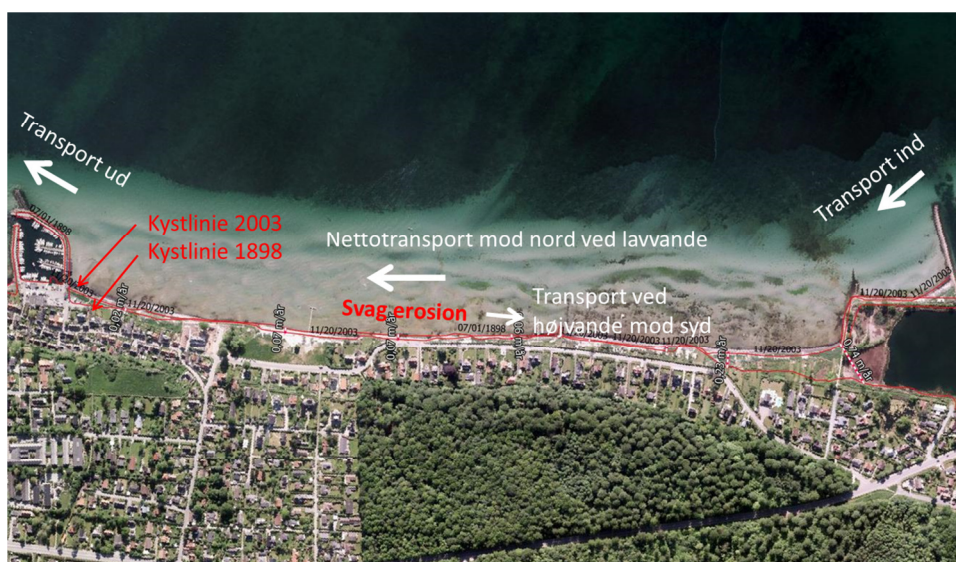
Kyststrækningen mellem Nivå Havn i syd og Sletten Havn i nord er kystmorfologisk en velafgrænset stabil kystcelle, der fremstår med multirevlekyst-stuktur, som indikerer relativt lavt bølgeenerginiveau tæt på kysten.

Revlerne ses som et 150-200 m bredt undersøisk sandbælte fra kystlinjen og havværts, der indikerer stabilitet ved at sandtransporten fra syd mod nord tilfører sand, der svarer til den mængde sand som bliver transporteret forbi Sletten Havn i nord, se Figur 3-24.

Figur 3-24 Stabil kystcelle med multirevle-system og lokal aflejring i hver ende. Netto sedimenttransport er mod N på revlerne, ind i mellem afbrudt af kortere sydgående transport nær kysten under højvande og bølger fra N- NØ. Kronisk erosion viser lokal erosion i centrale del af cellen på gennemsnitlig 7 cm/år mens ved cellens ender, hvor der er lokal luvside-aflejring, rykker kystlinjen havværts

Ved at benytte sig af data for kronisk erosion med kystlinjer opmålt i 1898 og i 2003, fremgår det at den centrale del af denne kystcelle er præget af en mindre kronisk erosion, mens både nordlige og sydlige kyststrækning har lokal kystfremrykning, se Figur 3-24.

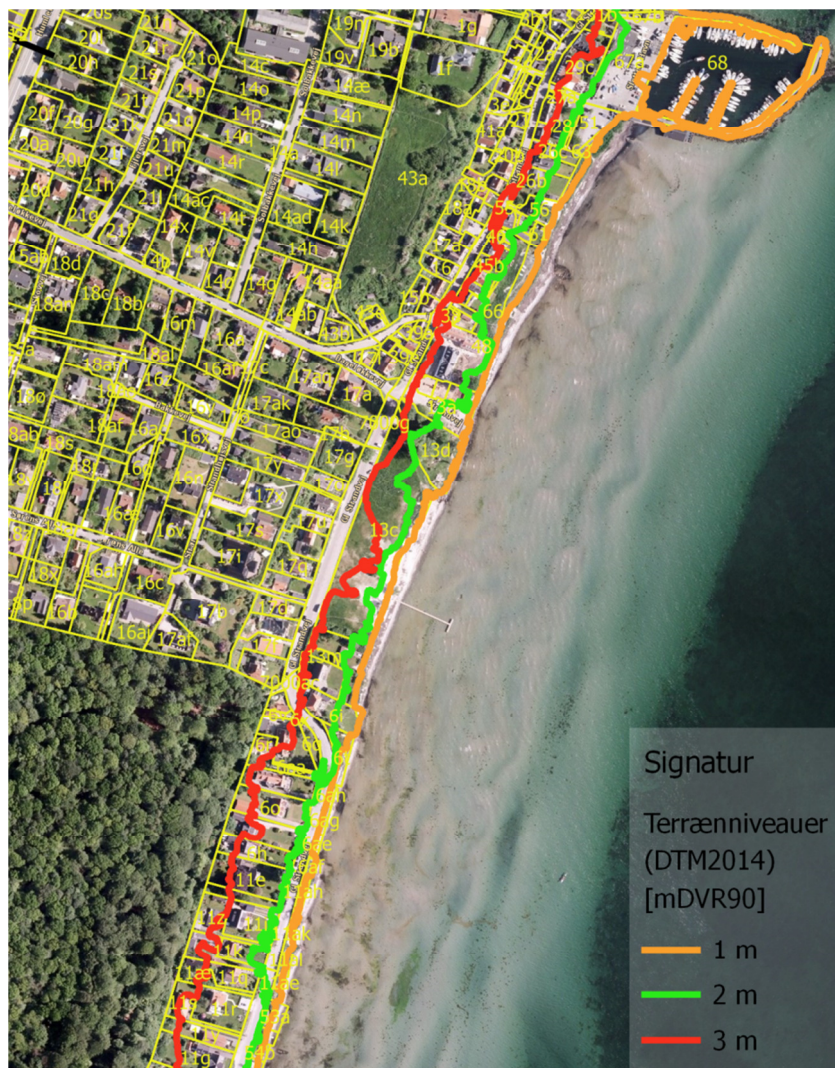
Fra krydset mellem Strandvejen og Gammel Strandvej (stationering 3450) og frem til matr. 2q Dageløkke By, Humlebæk (hvor Gammel Strandvej starter at kystparallelle forløb) falder niveauet på Gammel Strandvej fra +6 mDVR90 ned til +1,5 mDVR90. Det laveste niveau på Gammel Strandvej er mellem matr. 2q og 7ad Dageløkke By, Humlebæk hvor niveauet er mellem +1,5 og 1,8 mDVR90. Foruden ved matriklerne 11i, 11h, 11e, 6h, 6g og 6o Dageløkke By, Humlebæk, hvor niveauet er ned til +1,8 mDVR90, ligger Gammel Strandvej på den resterende del af strækningen over +2 mDVR90 (se Figur 3-27 og Figur 3-28).

Figur 3-27 Terrænniveauer fra 2014 for i mDVR90 for den nordlige del område 4.

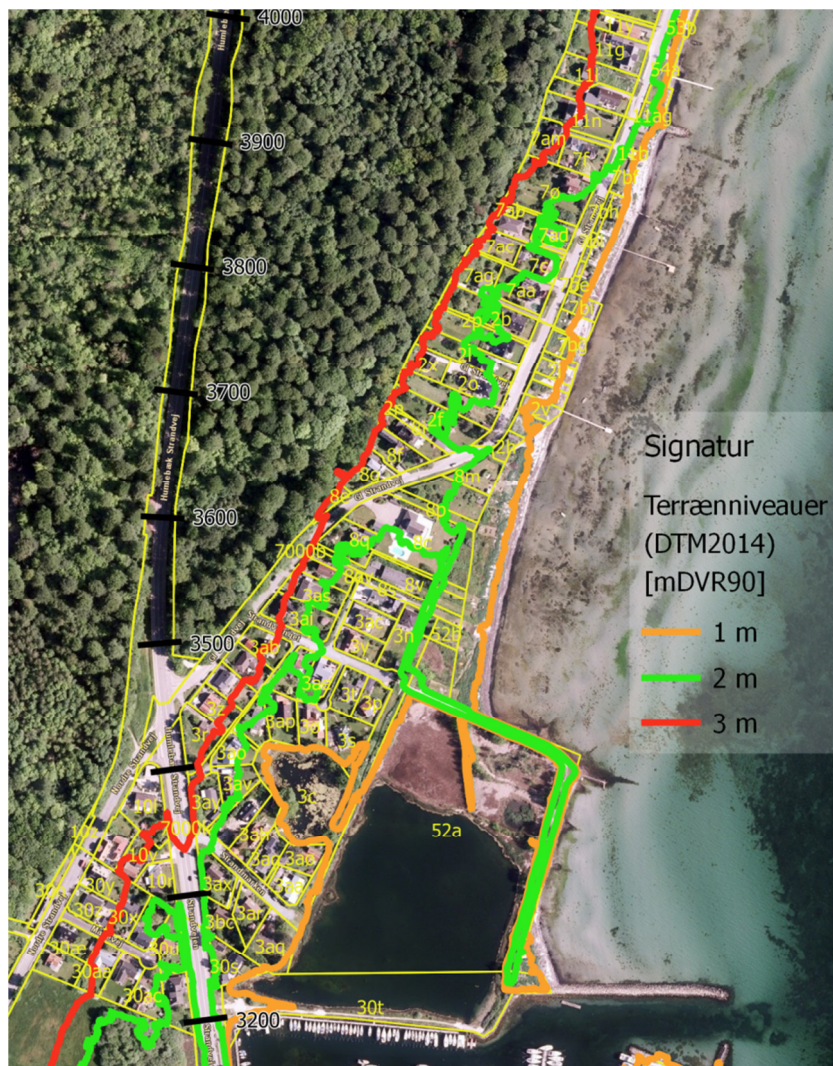
Diget i den sydligste del af område 4 har generelt et topniveau over +2,2 mDVR90. På den kystparallelle del af diget er topniveauet over +2,5 mDVR90. En del bebyggelse bag diget ligger på terrænniveau mellem +1 og +2 mDVR90 (se Figur 3-28).

Figur 3-28 Terrænniveauer fra 2014 for i mDVR90 for den sydlige del område 4.
