Gadekær i Fredensborg Kommune Indsatsplan 2021-2028

Bilag 1
1. planperiode 2021-2024

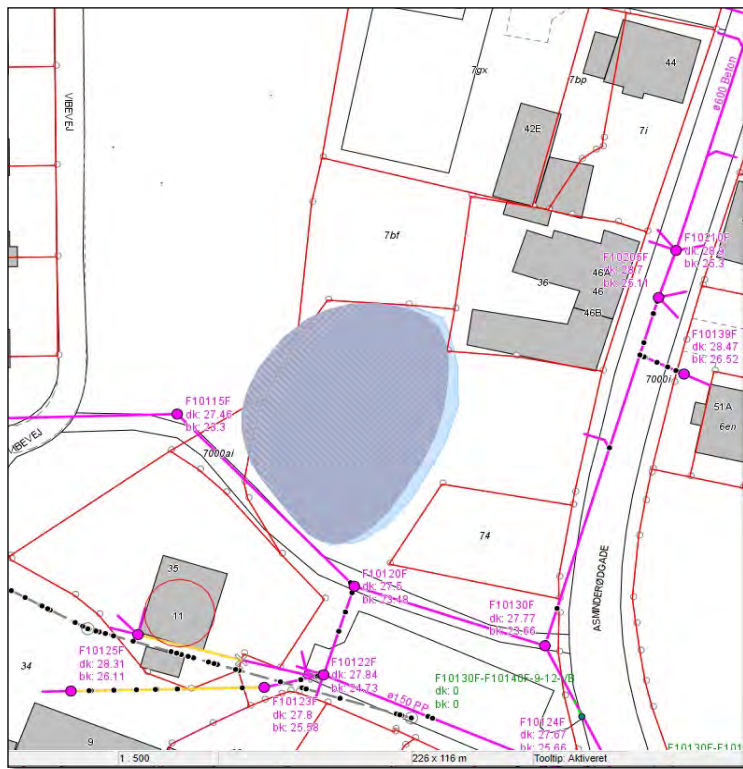
Kort 1.3

Kortbeskrivelse: Der er ikke registreret tilførsel af vejvand, tagvand eller drænvand til gadekæret. Der er ligeledes ingen fejltilslutninger fra omkringliggende huse ifølge kommunens registreringer.

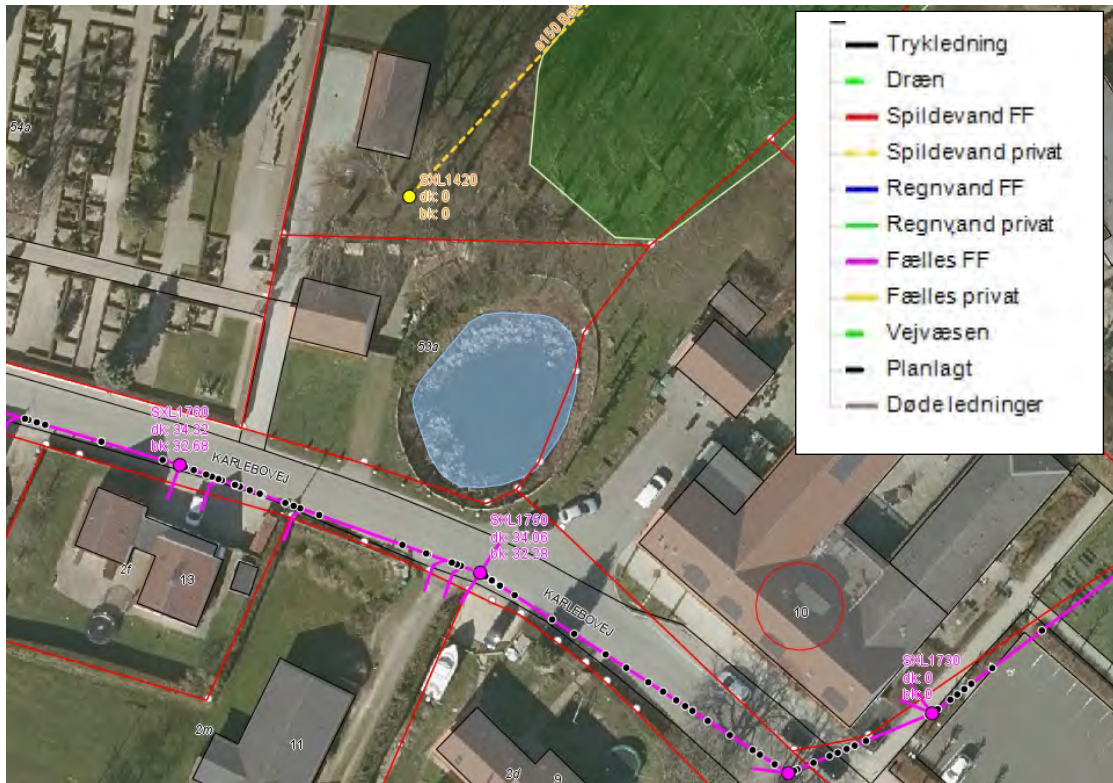
Kort 2.3

Kortbeskrivelse: Der er hverken registreret tilslutninger fra kloak/spildevand (markeret med røde ledninger) eller tilløb fra dræn med mark- eller vejvand til gadekæret.

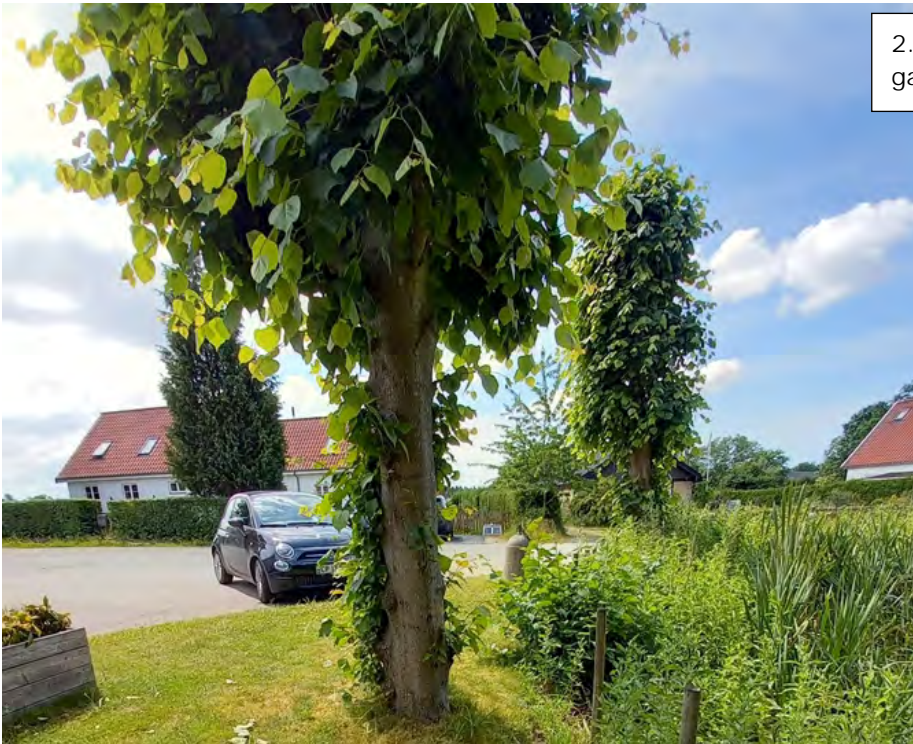
2.1. Lindetræer omkring gadekær.

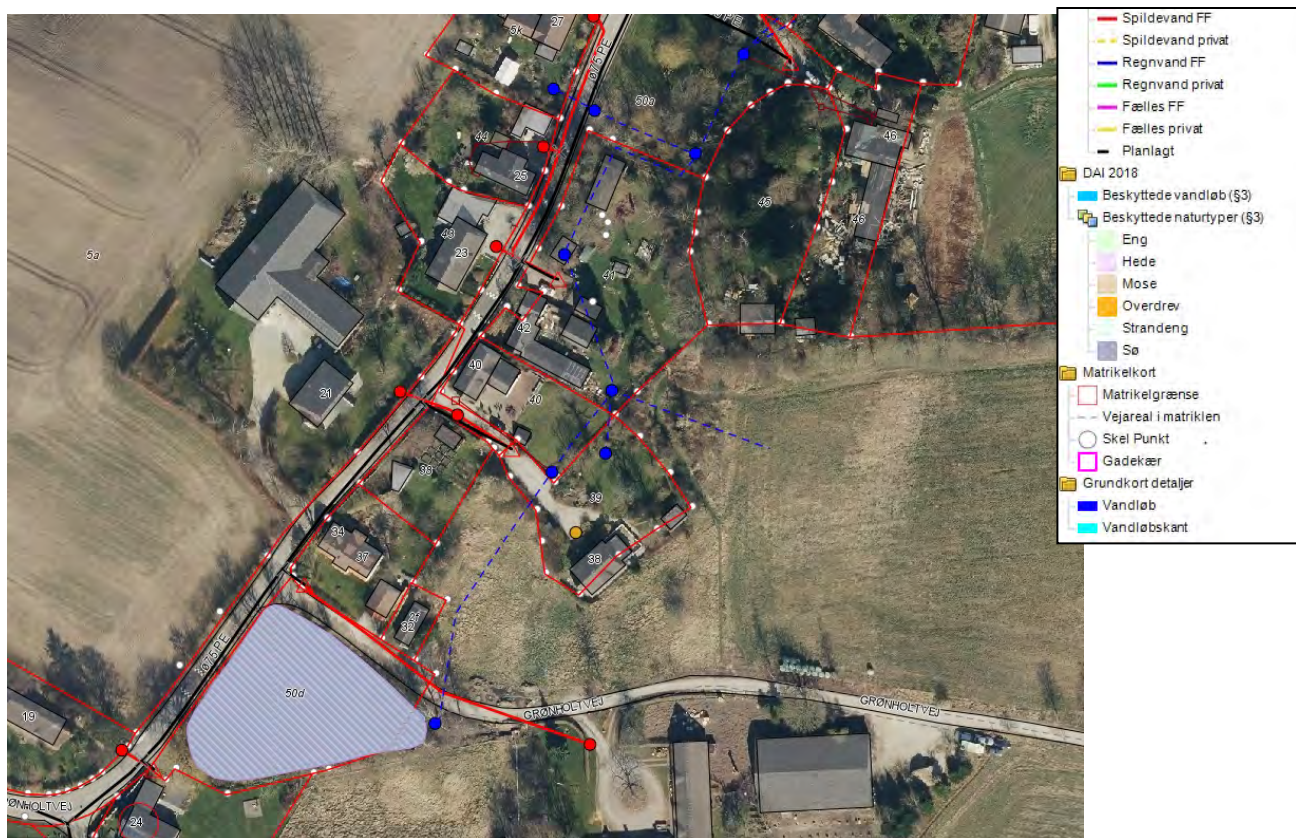
Kort 3.3

Kortbeskrivelse: Forureningskilder: Der er ikke observeret kloak/spildevandstilslutninger til gadekæret (markeret med røde linjer) (Figur 3.3). Der fundet et dræn med tilløb til gadekæret med mark/vejvand (markeret med blå stiplede linje). Dvs. at der er risiko for, at næringsstoffer samt miljøfremmede stoffer føres til gadekæret. Derudover tilføres der salt fra vejvand i vinterperioden.

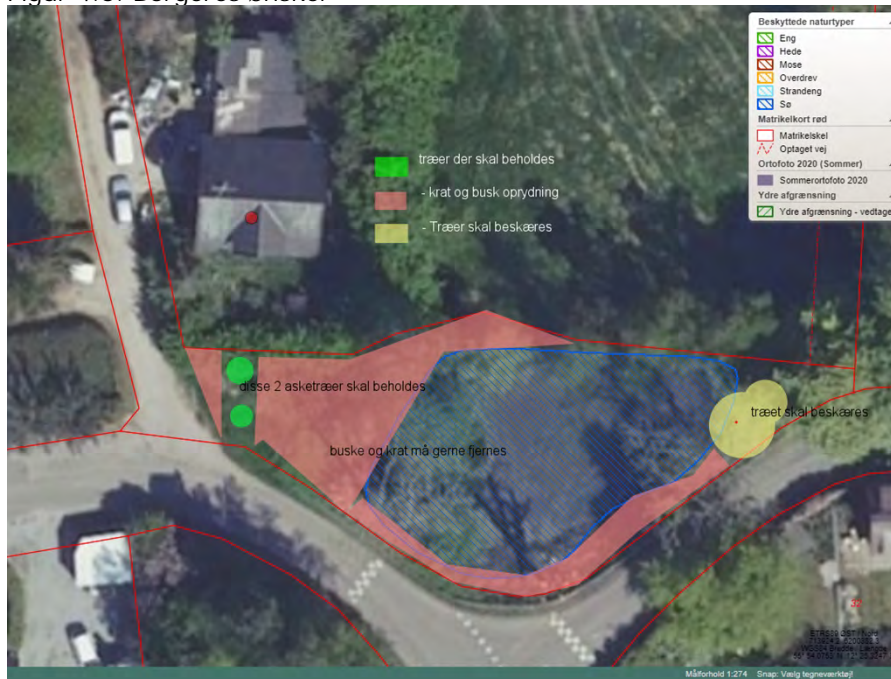
Figur 4.5. Borgeres ønsker

betonrende i det vestlige hjørne. Der er en del af kratvegetationen i det er sydvestlige hjørne i kærret, der ifølge borgerne skal klippes ned - gerne helt ned med både buske og krat. Områder til oprydning er indtegnet på kort.

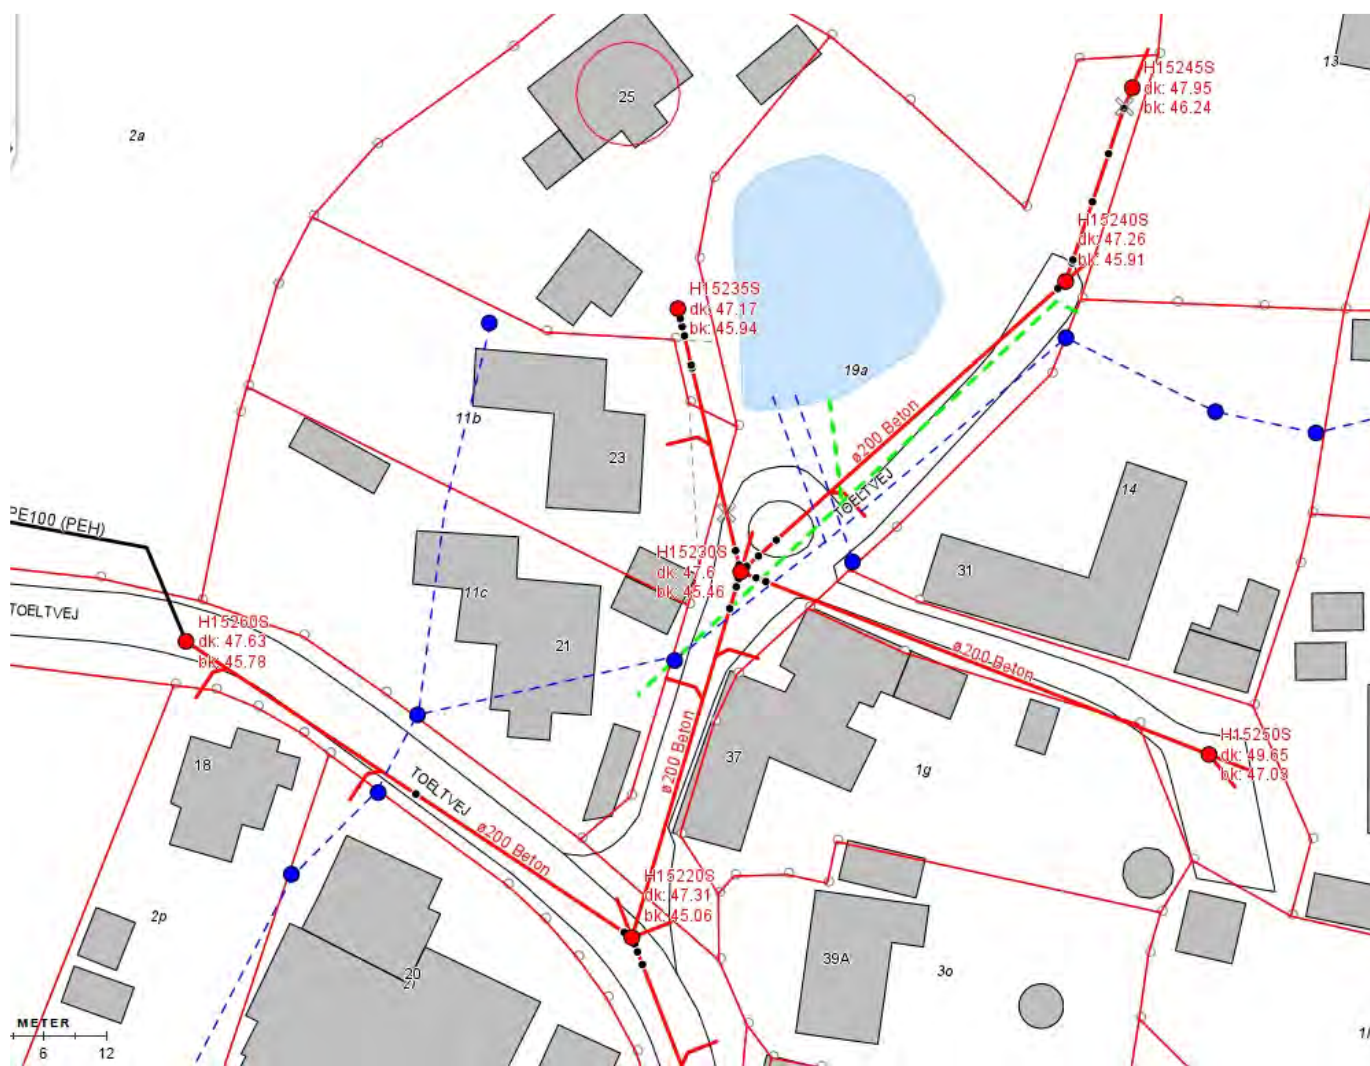
Kort 5.3

Kortbeskrivelse: Der er ikke registreret tilslutninger eller afløb fra kloak. På kortet kan ses to drænledninger og en ledning med vejvand. Ifølge husejeren fra Toeltvej 21, matr.nr. 11c er hans ejendom udsat for oversvømmelser. Ifølge naboer er den grønne ledning blevet installeret indenfor de sidste 20 år for at afvande matrikel 2g i tilfælde af skybrud/oversvømmelser.

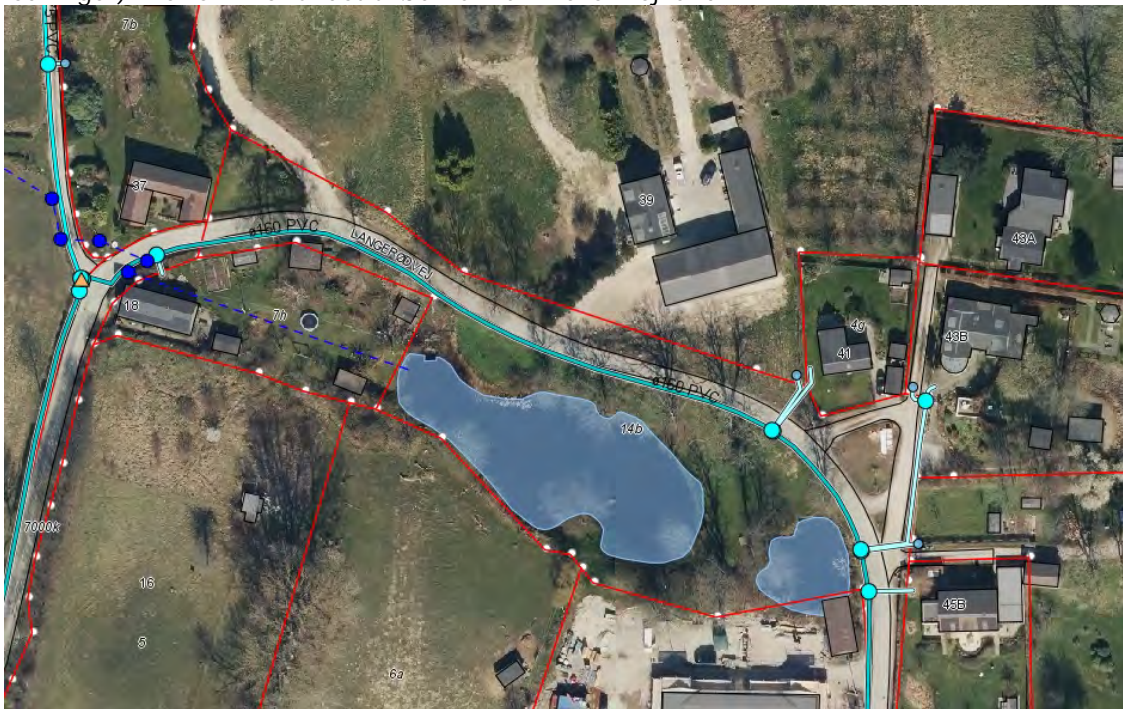
Kortbeskrivelse: Der er tilløb af tagvand fra to ejendomme, Langerødvej 39 (laden) og 41. Der er desuden tidligere sket udsivning fra affaldsoplæg (gummi fra kabler) fra Langerødvej 20 til gadekærets sydøstlige hjørne. Oplaget er nu fjernet. Arealet syd for gadekærets sydøstlige del er opfyldt med blandet bygningsaffald fra da gården blev bygget. Der er derfor tale om en historisk deponering, som ikke udgør en forureningsrisiko for gadekæret.

Der er ikke observeret kloak/spildevandstilslutninger/afløb (figur 6.3) til gadekæret (markeret med røde ledninger). Der er ikke fundet tilløb fra mark- eller vejvand.

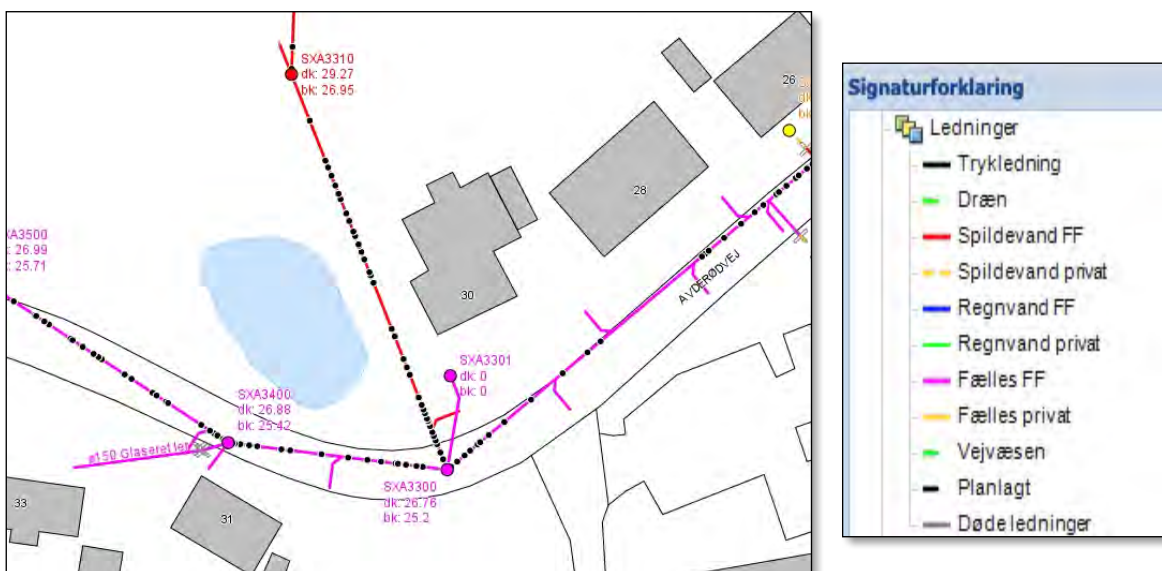
Kort 7.3a

Kortbeskrivelse: Der er ikke observeret kloak/spildevands tilslutninger (Kort 7.3a). Der er en drænledning (billede 7.3b), der løber gennem kæret. Samtidig er der gennemstrømning fra Tjæredams vandløbet i gadekæret, der leder sediment til, men også sikrer udveksling af både dyre- og planteliv i kæret. Da gadekæret ligger lige op ad Avderødvej, tilføres det både vejvand og salt om vinteren.

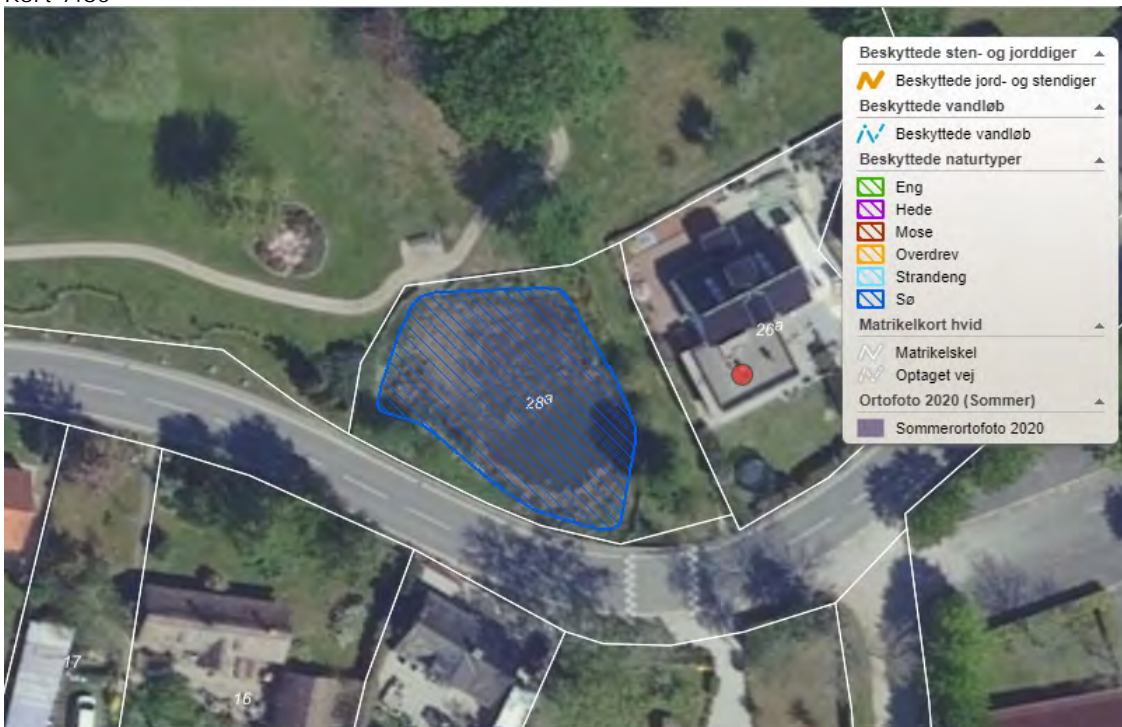
Kort 7.3c

Der er et gammel stendige ved kæret, der i dag er overgoet med krat. Ifølge Miljøportalens Arealinformation (fra den 16.06.21) er stendiget ikke fredet eller beskyttet (ikke markeret på billedet 7.3c). Den rørlagte del af vandløbet er heller ikke beskyttet efter NBL § 3.

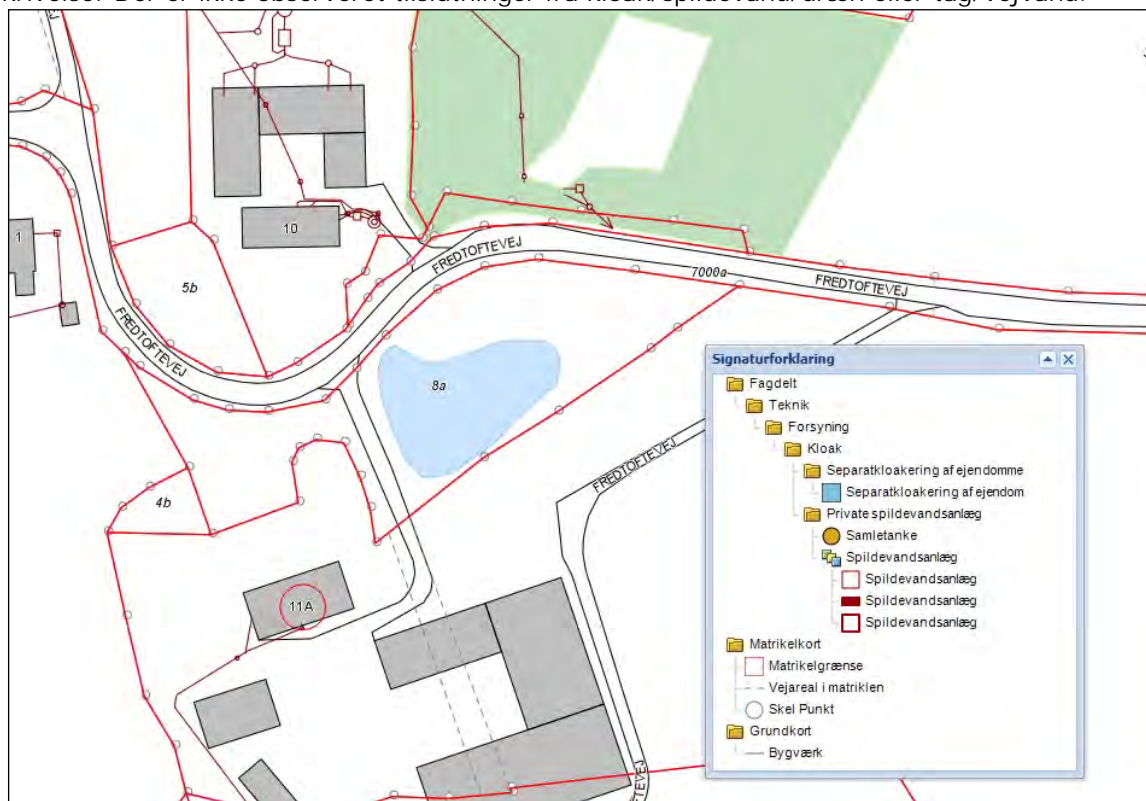
Kort 8.3

Kortbeskrivelse: Der er ikke observeret tilslutninger fra kloak/spildevand/dræn eller tag/vejvand.

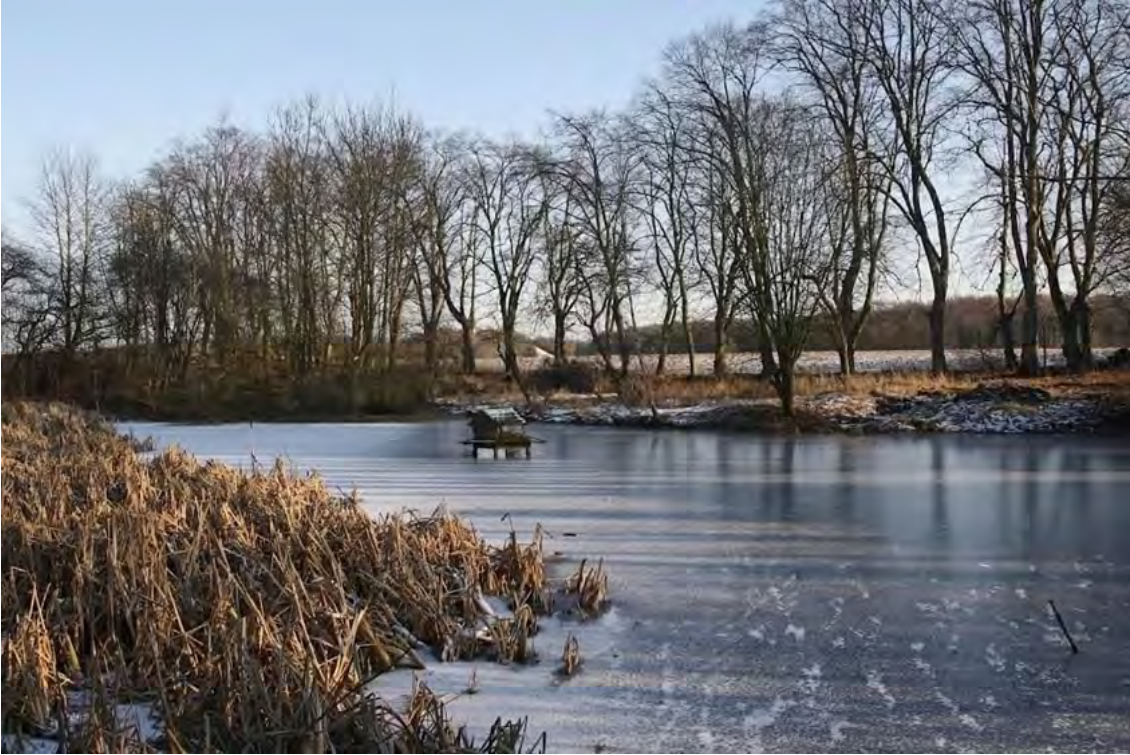
Billede 8.5: Et gammelt billede fra slutningen af 80'erne viser Fredtofte gadekær set fra Fredtoftevej om vinteren. Billedet lånt fra hjemmearkivet i Fredtoftegård.

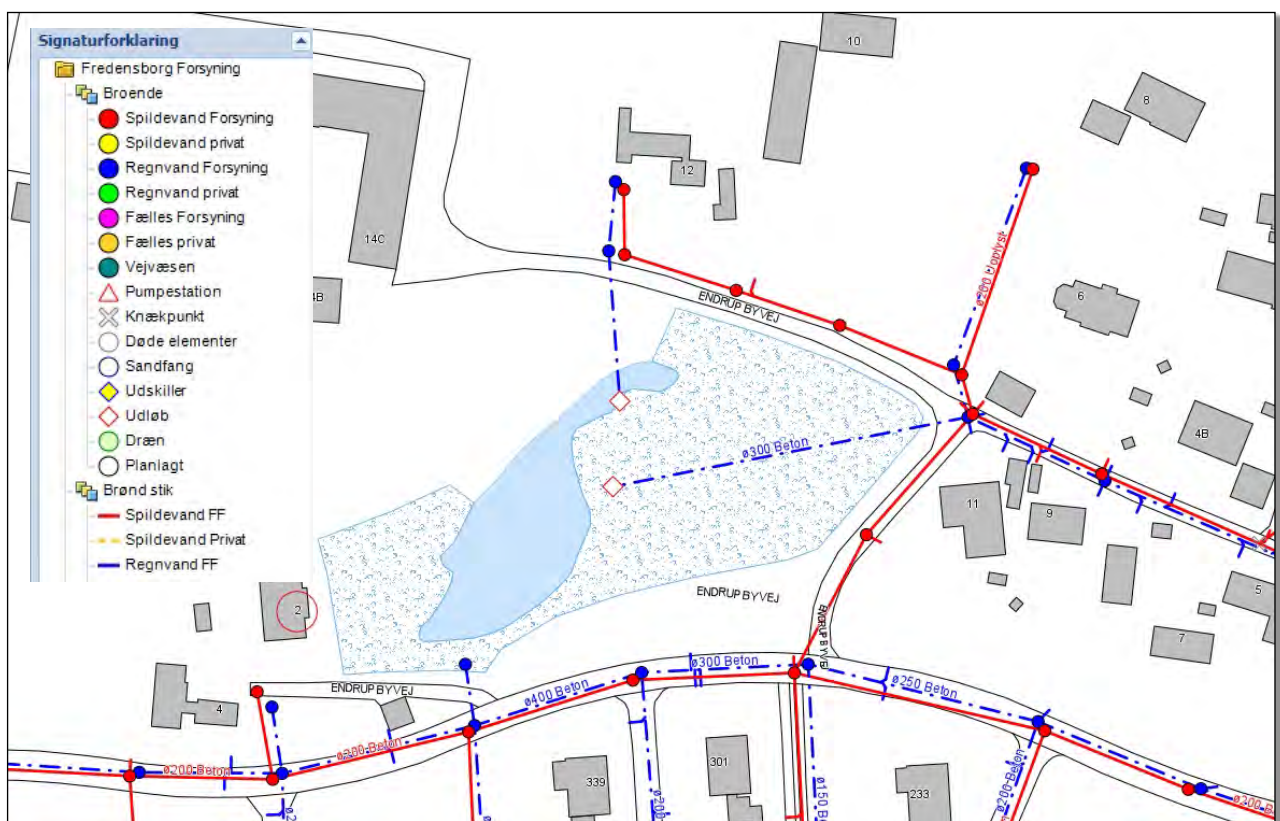
Kort 9.3

Kortbeskrivelse: Der er ikke observeret tilslutninger fra kloak/spildevand. Der er tilsluttet regnvandsledninger. Hvilket forsyner søen med relativ rent vand og forhindrer søens udtørring. Der registreret ikke noget tilkobling af dræn eller rørlagte vandløb i gadekæret. På kortet ses regnvands-/tagvandedninger fra matr. 12, fælles regnvand/tagvand fra matr. 48, 7, 5, 11, 9,5 samt fælles afløb fra boligkvarter på den anden side af vejen (Maglegårdsvej).

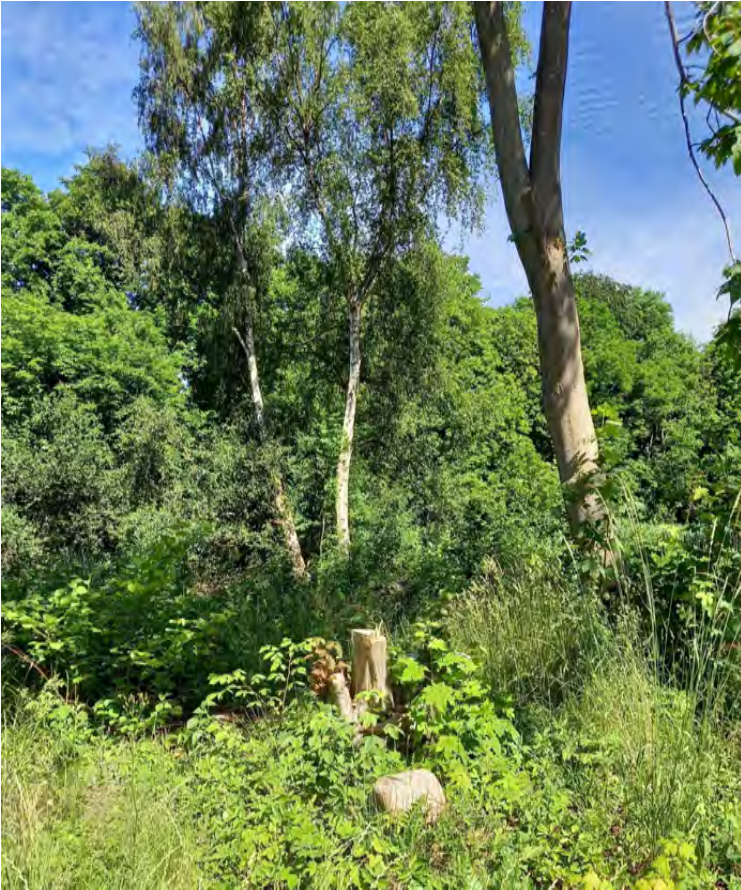
Billede 9.2 viser ryddede træer (NSPV) på gadekærets sydvendte side mod Maglegårdsvej.

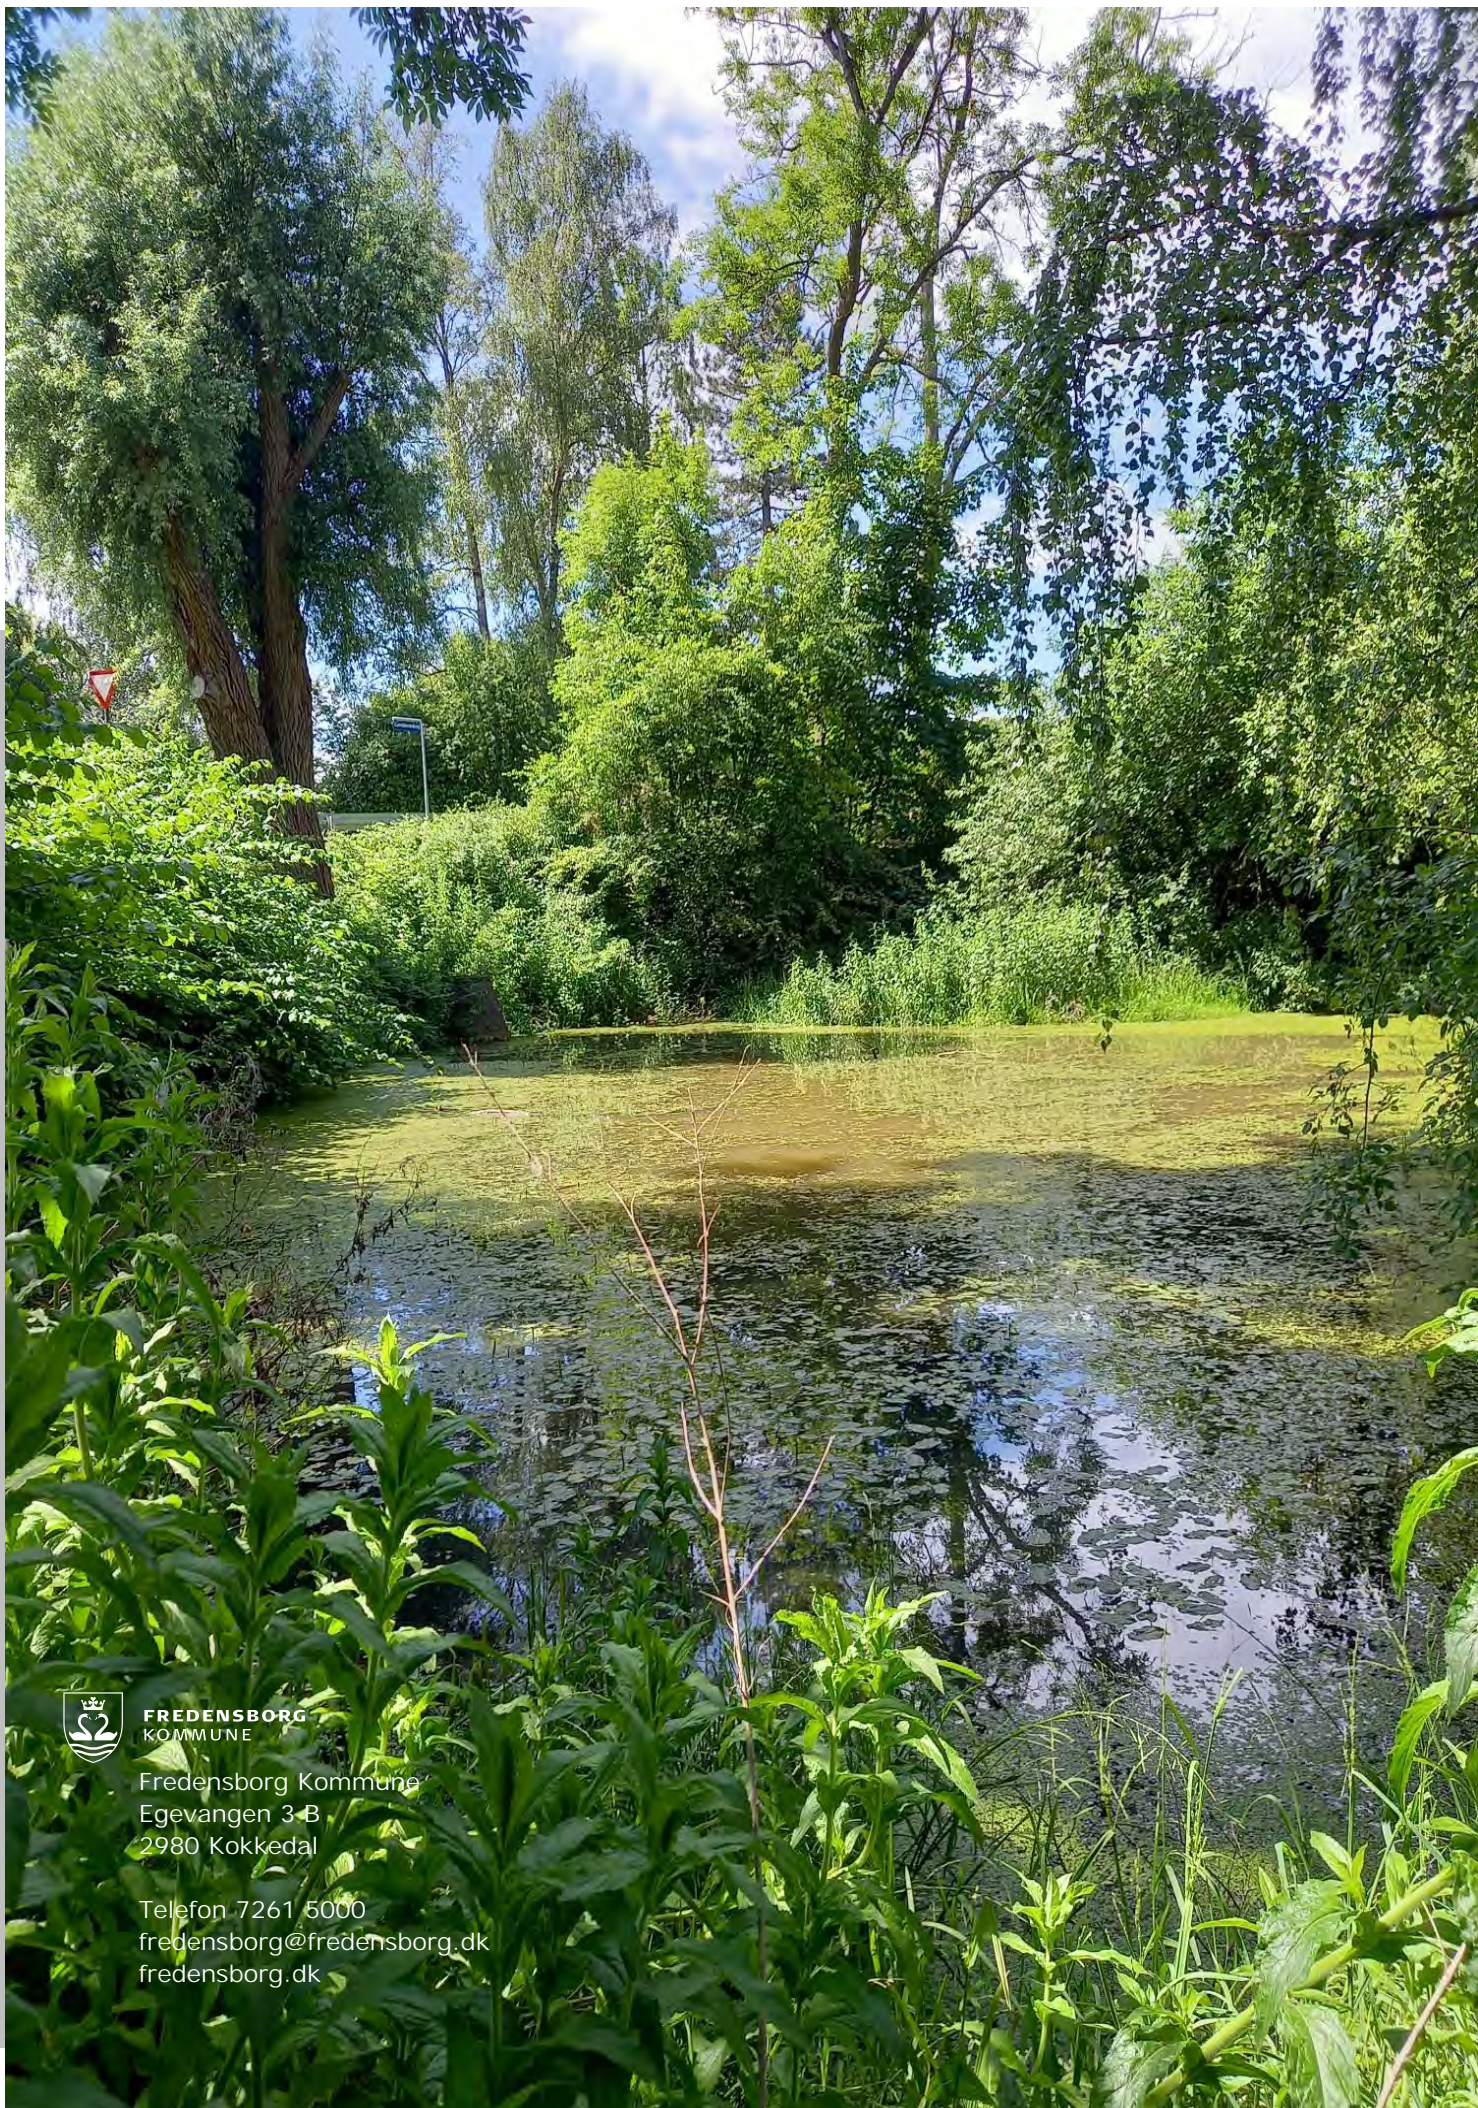
Billede 9.3 viser bladnedfald og dertil relateret sedimentering på den nordlige side af mose/gadekær. Disse træer hører til den private ejendom Endrupgård (Matr.nr. 14b, 14c).
