FREDESBORG
KOMMUNE

Kortlægning af kulturmiljøer

04: Krogerup

IDENTIFIKATION Krogerup landskab og alleér

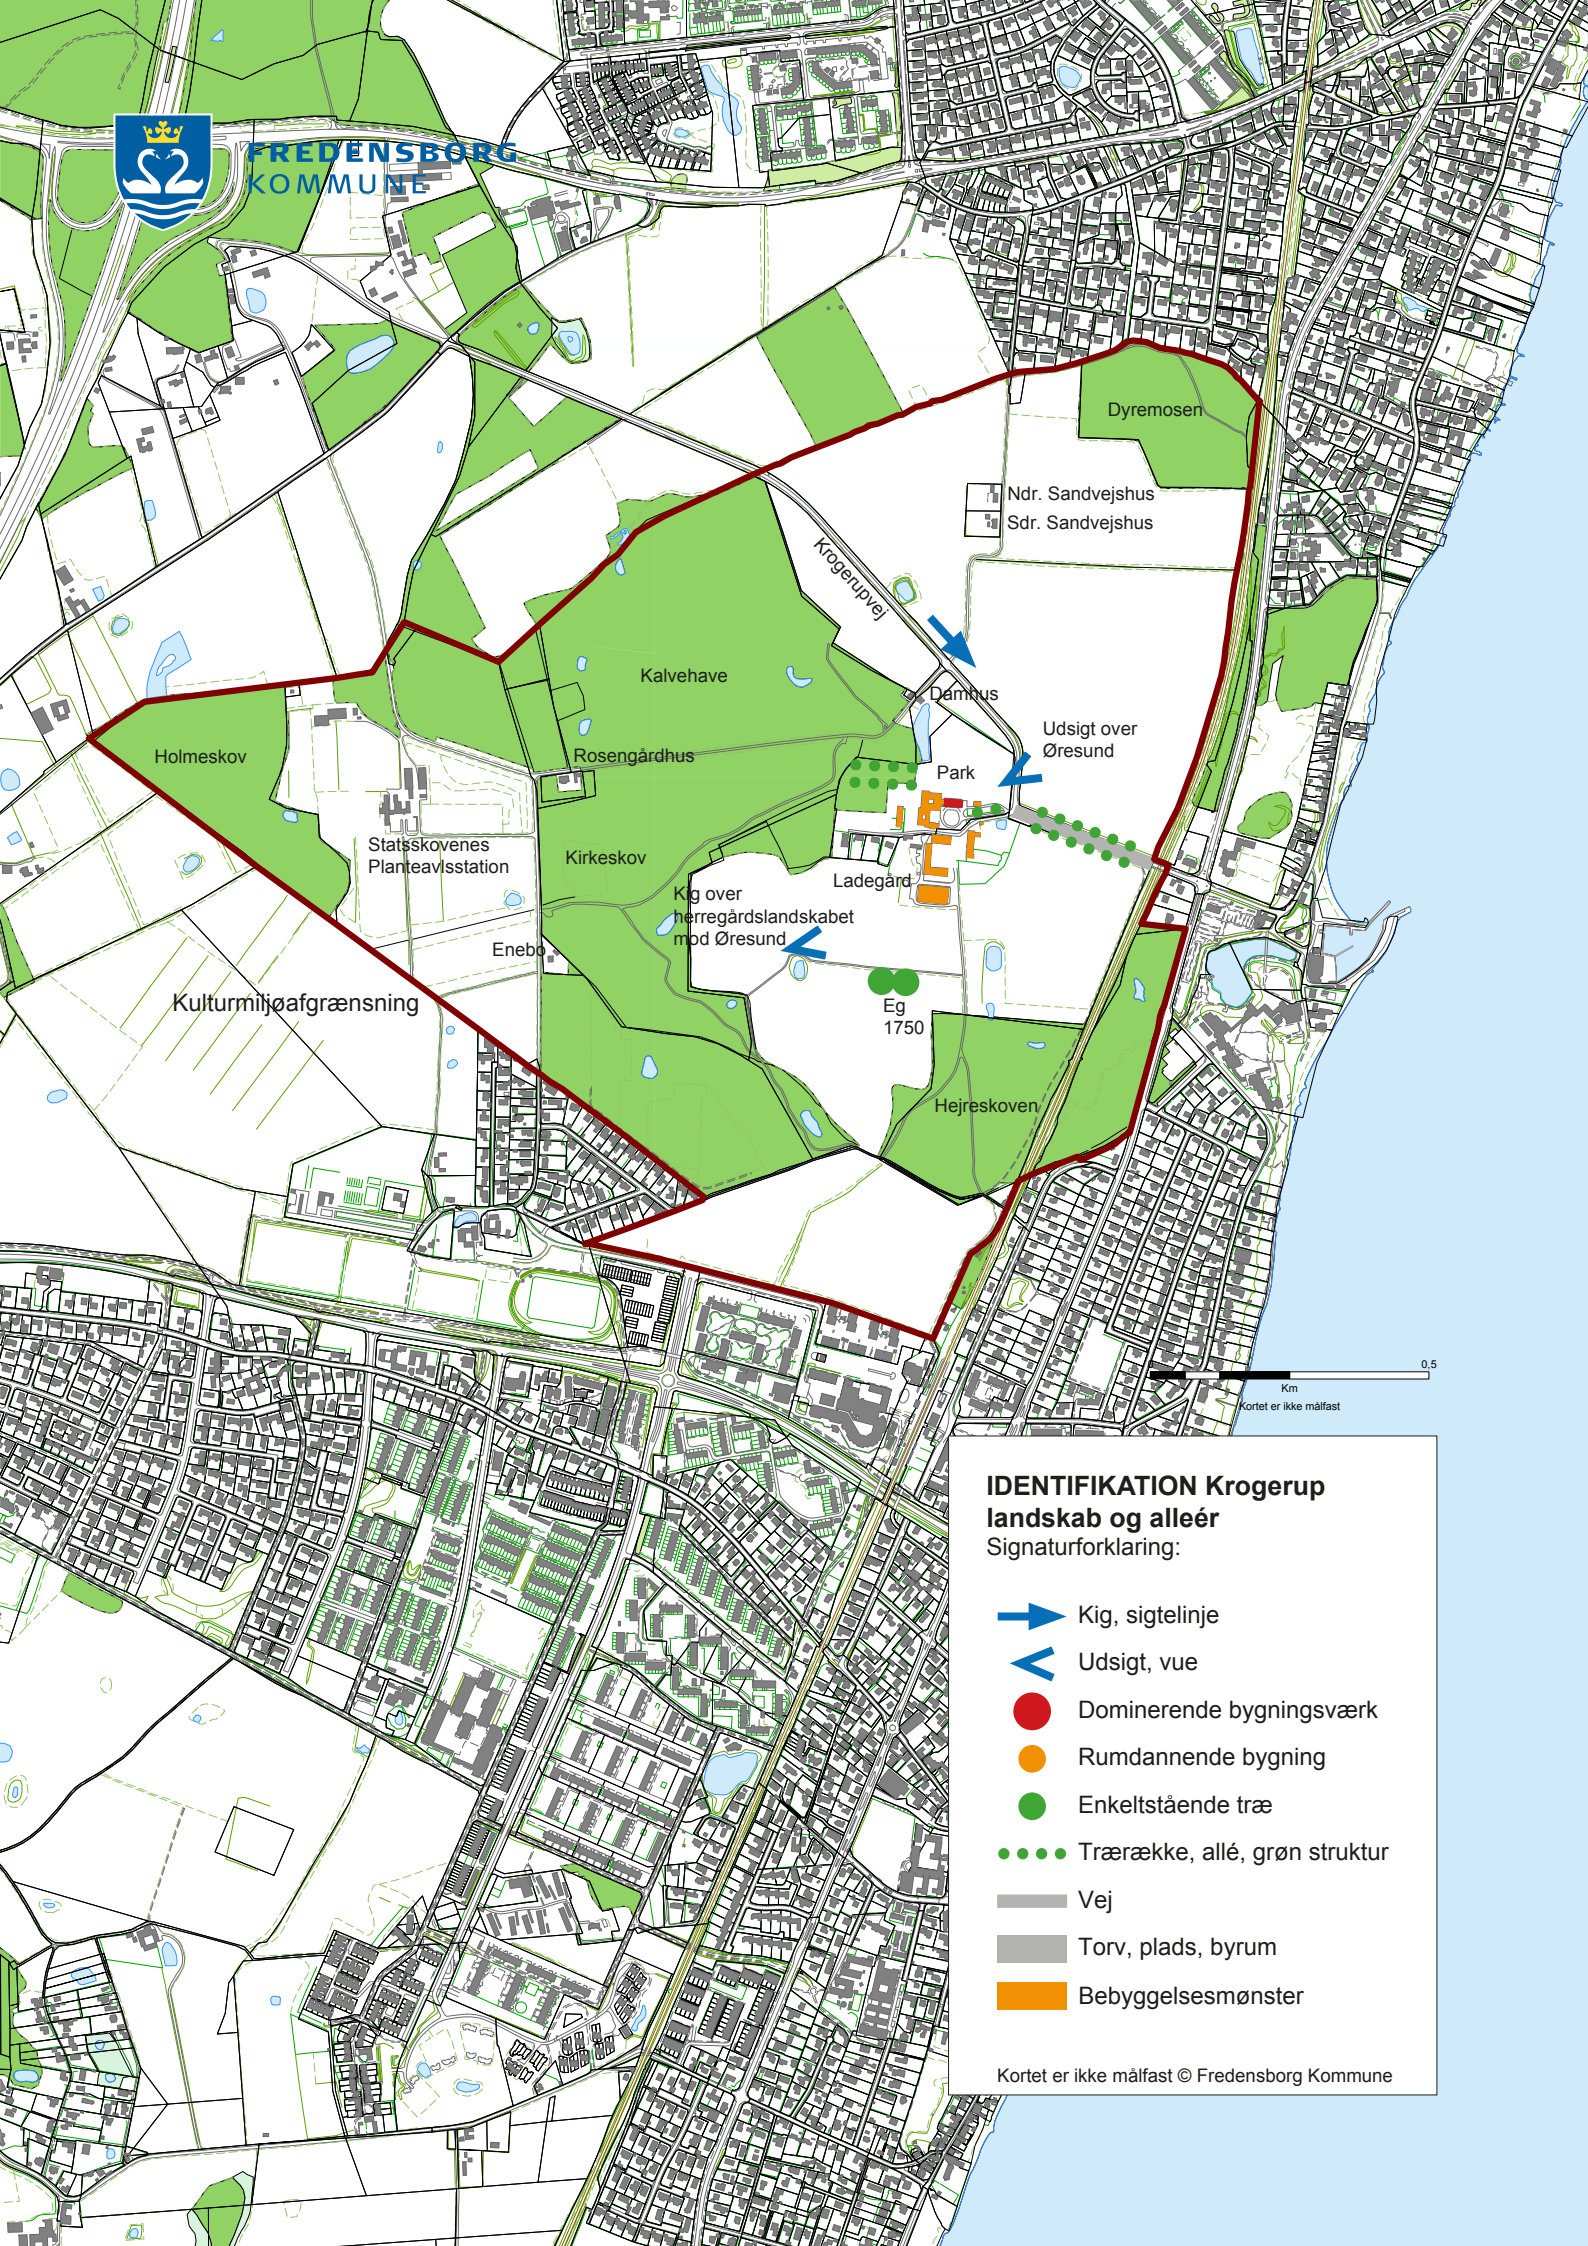
Området omfatter selve Krogerup herregård og det omkringliggende herregårdslandskab. Kulturmiljøet omfatter også skovene omkring Krogerup, herunder Holmeskov, Kirkeskov, Kalvehave, Hejreskoven og Dyremosen. Arealet syd for Hejreskoven er medtaget, da dette areal omfatter et karakteristisk læhegn langs Humlebækken og overgang til den senere bymæssige bebyggelse. Afgrænsningen ligger sig således tæt op ad oversigtskortet fra 1818 over Krogerup som fremgår øverst til venstre på side 9.

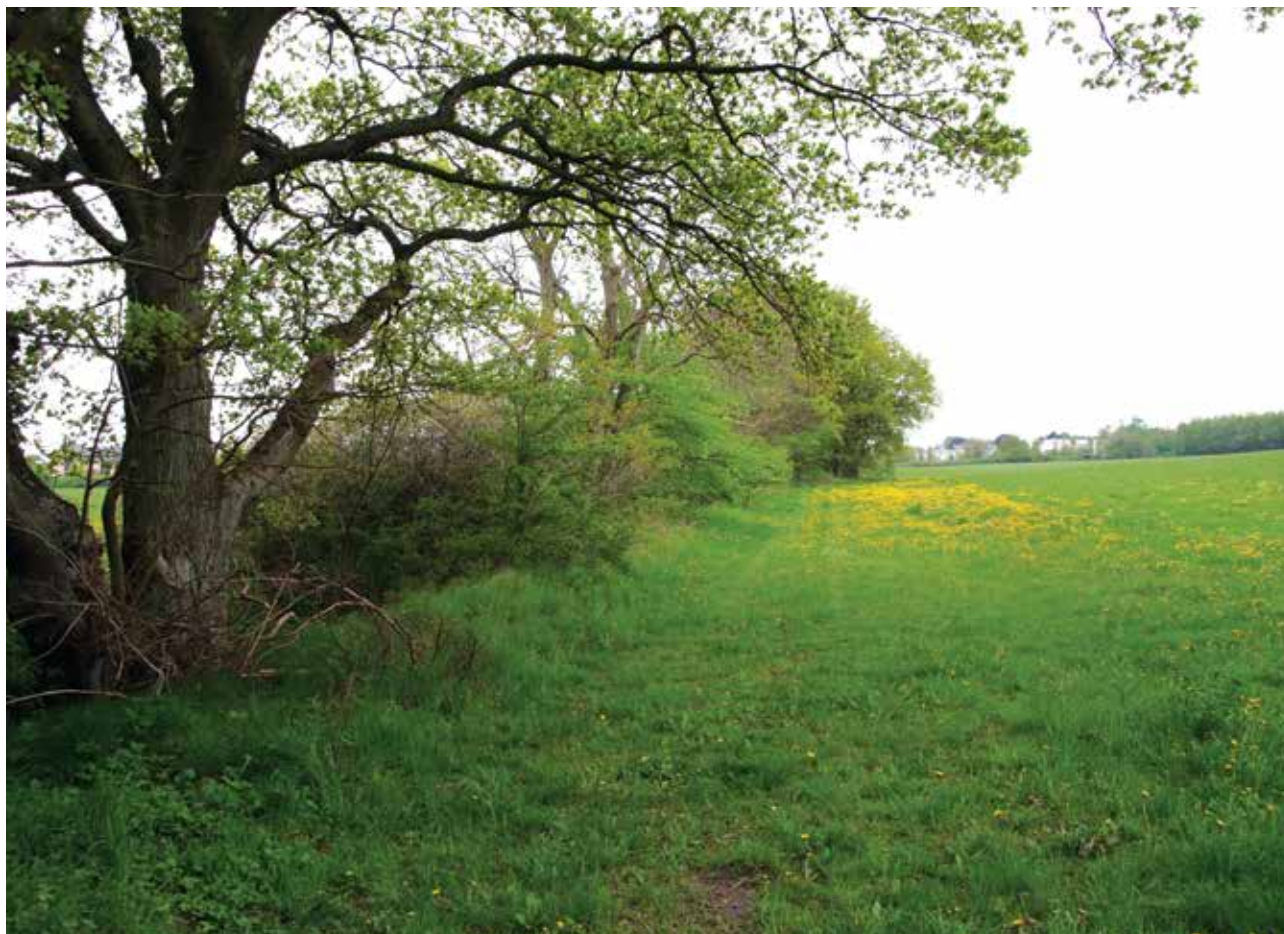
Beplantningen langs Humlebækken syd for Hejreskoven ses som et tydeligt spor i landskabet.

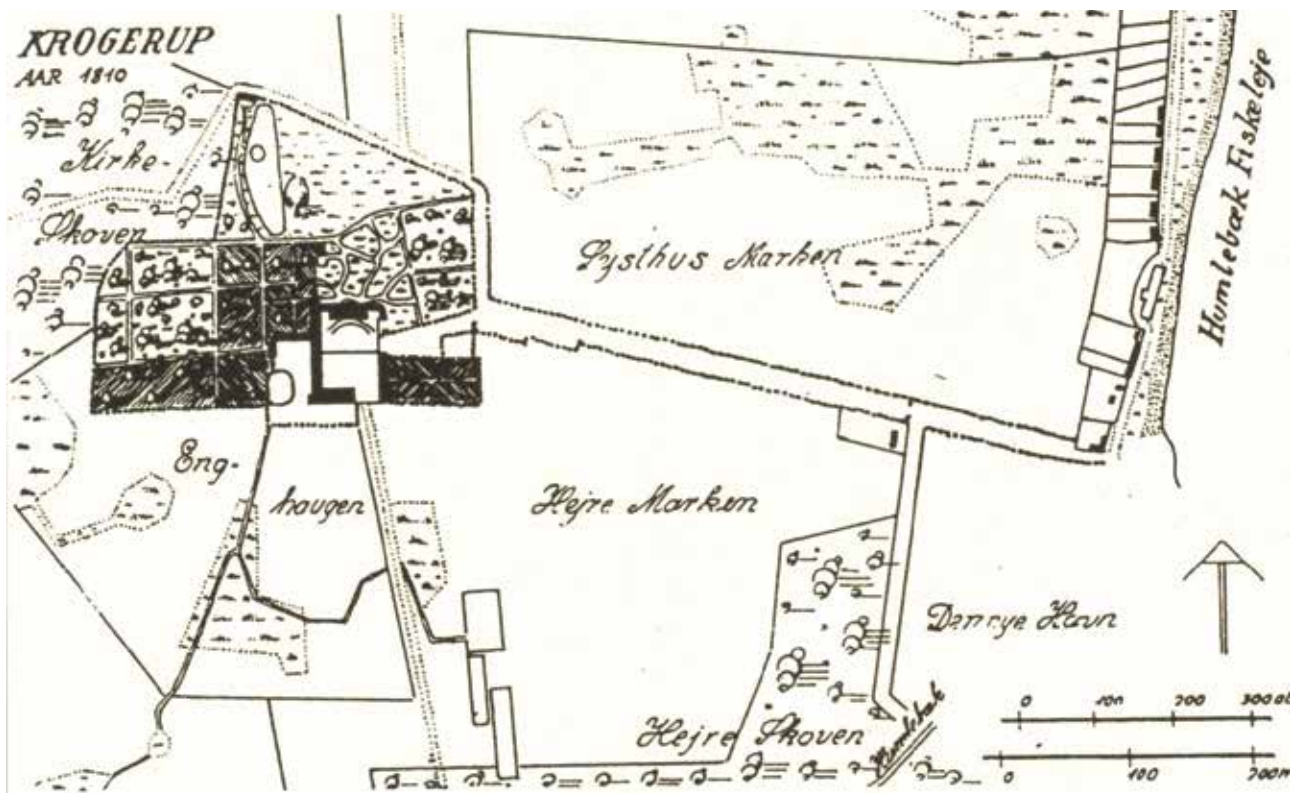
Plan over Krogerup, parken, omgivende skove samt vejen til kysten. Planen er fra 1810, hvor Humlebæk blev flyttet nord for Humlebæk havn. Kilde: Fredensborg-Humblebæk Kommuneatlas, 2002.

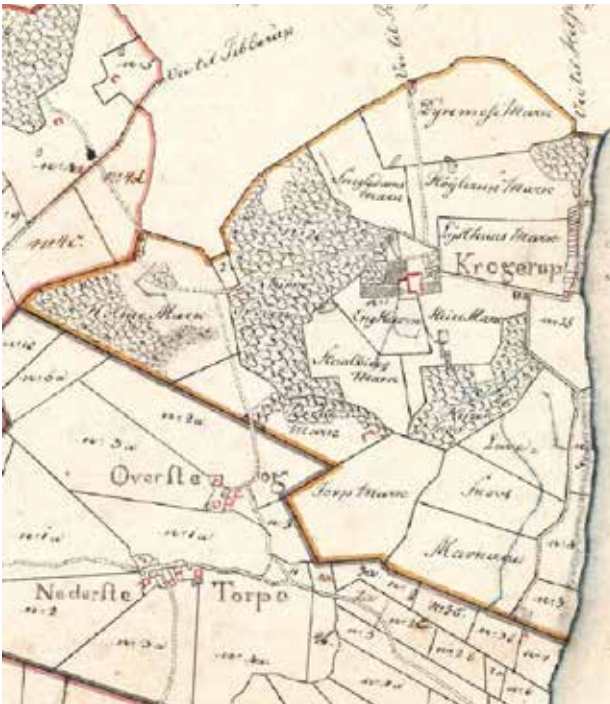
Krogerup 1818. Kilde: Historiske kort på nettet, Miljøministeriet, Geodatastyrelsen.

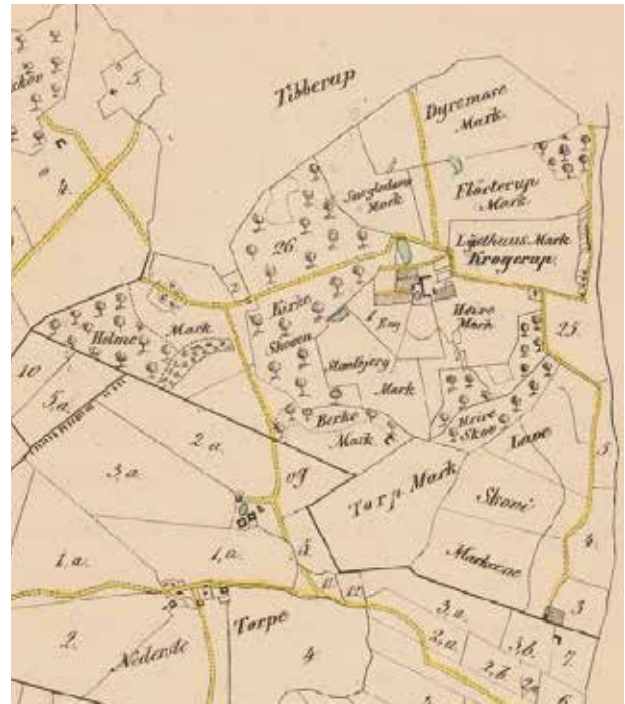
Krogerup 1850. Kilde: Historiske kort på nettet, Miljøministeriet, Geodatastyrelsen.

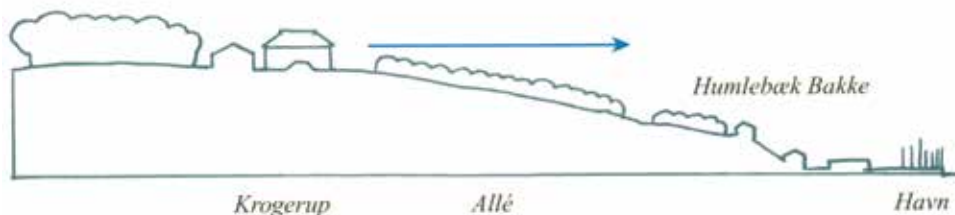
Principsnit der illustrerer terrænfald fra Krogerup til Gl. Humlebæk. Kilde: Fredensborg-Humlebæk Kommuneatlas, 2002.

Krogerup ligger placeret i ca. 25 meters højde på et plateau, hvorfra der er et særligt kraftigt fald mod Øresund. Fra Krogerup kan man se ud over sundet til Sverige. Mod vest er arealerne skovdækkede, mens terrænet åbner sig mod øst og fremhæver alléerne i landskabet.

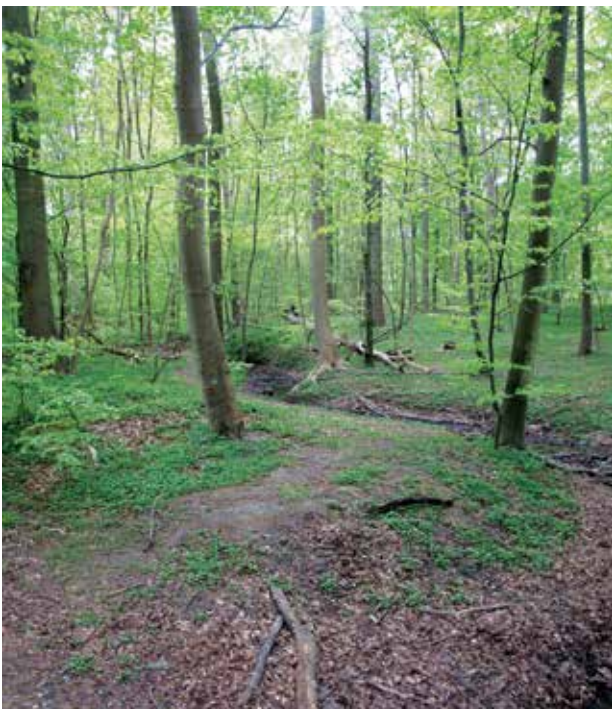
Dige i Hejreskov.

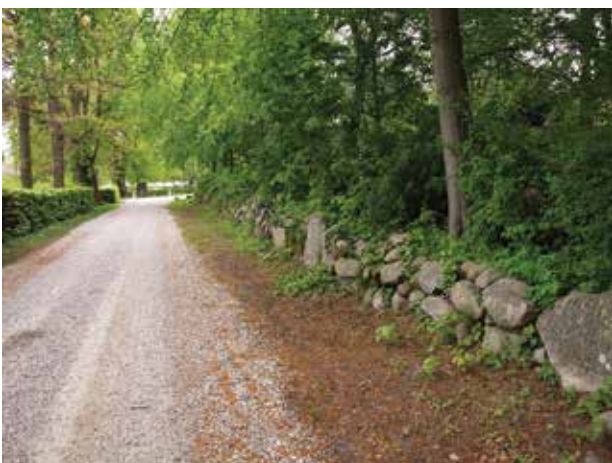
Allé vest for Krogerup og nord for avlsgården, hvor historiske fragmenter af forskellige sten er samlet til et dige langs den gamle allé.

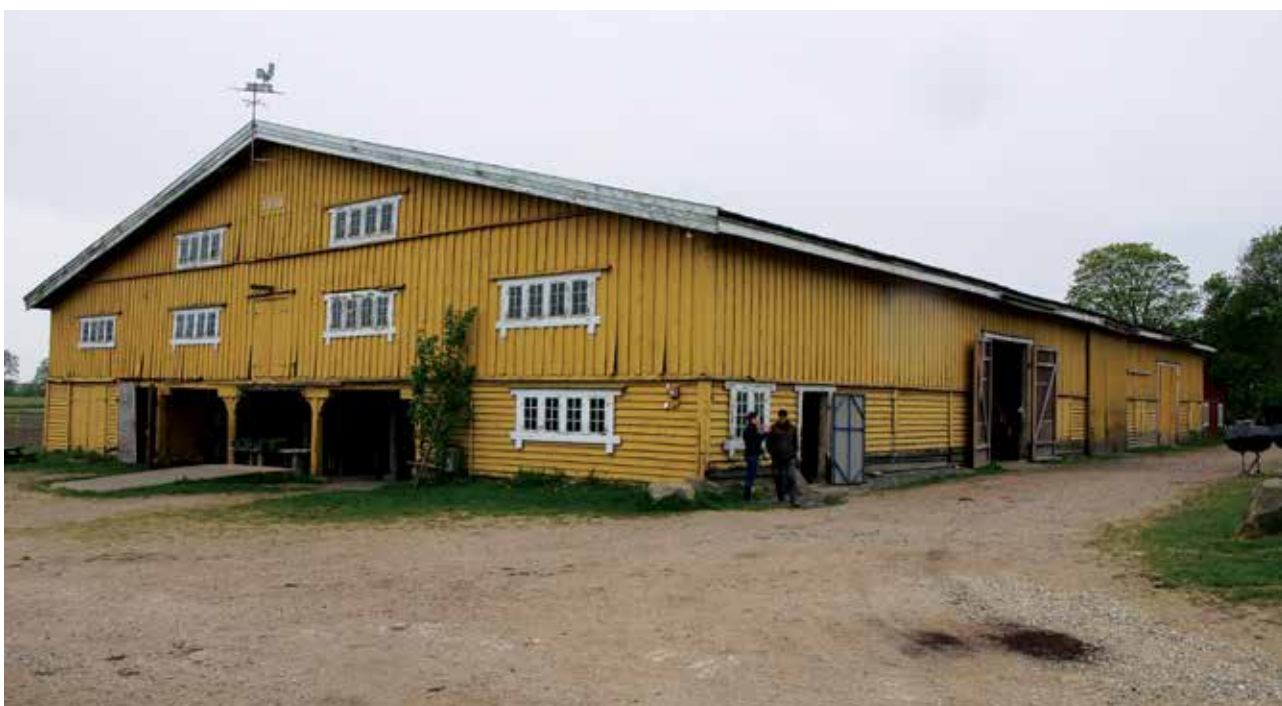
Avlsgårdens sydlige trælade fra 1910.

Avlsgården (betegnelse for herregårdens driftsbygninger) ligger syd for Krogerup, hvor de store historiske landbrugsbygninger fortæller om gårdens størrelse og betydning. Bygningerne adskiller sig fra Krogerup med en tydelig anvendelse som stalde/lader og den store sydlige lade er opført som træbygning.
